Bericht DD E / 2006

**Modellhafte Konservierung umweltgeschädigter
Wandmalereien in der mittelalterlichen
Barbarakapelle der Kirche in Thierfeld**

DBU-Projekt: AZ 17565-45
Abschlussbericht

Berichterstattung:
Institut für Diagnostik und Konservierung
an Denkmälern in Sachsen und Sachsen-Anhalt e.V.

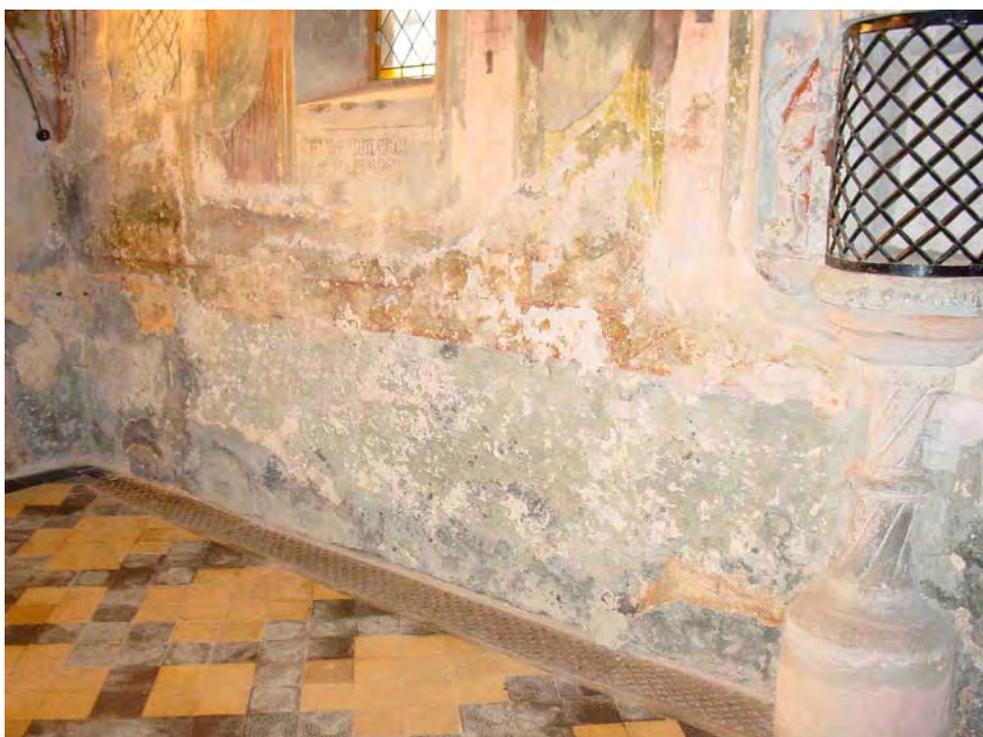
Abb.1: Feuchte- und Salzsäden in den unteren Bereichen der Wände, hier Nordwand

Die stärksten Schäden sind in den unteren Wandpartien der Kapelle festzustellen, was darauf schließen lässt, dass eindringende und aufsteigende Feuchtigkeit eine große Rolle zu spielen scheint (siehe Abb.1).

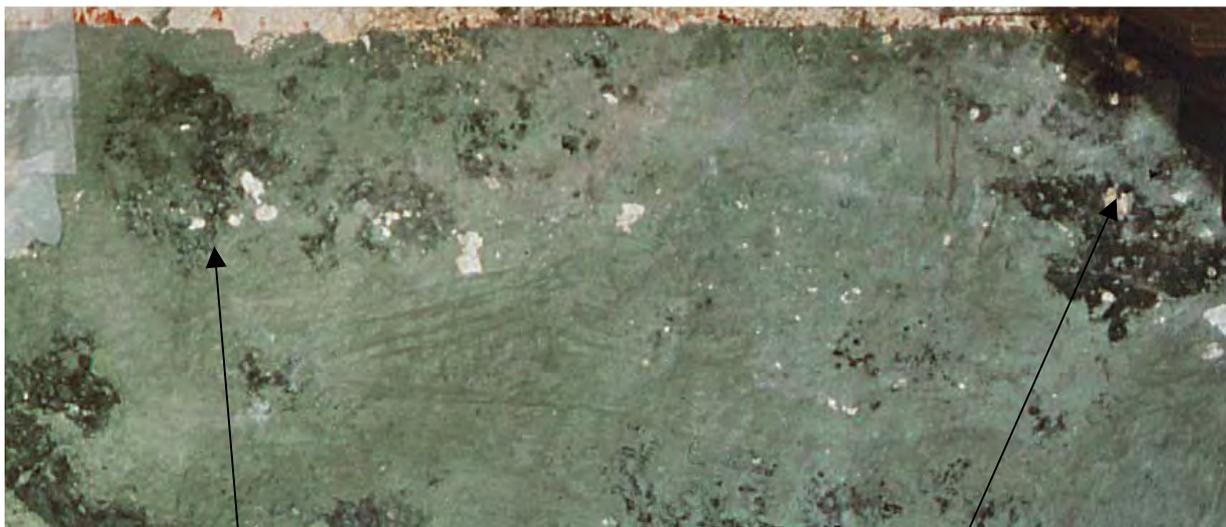
Nordwand

Referenzfläche 1: Gipskristallisation

Referenzfläche 2: Nitrokalit [KNO_3] - Ausblühung

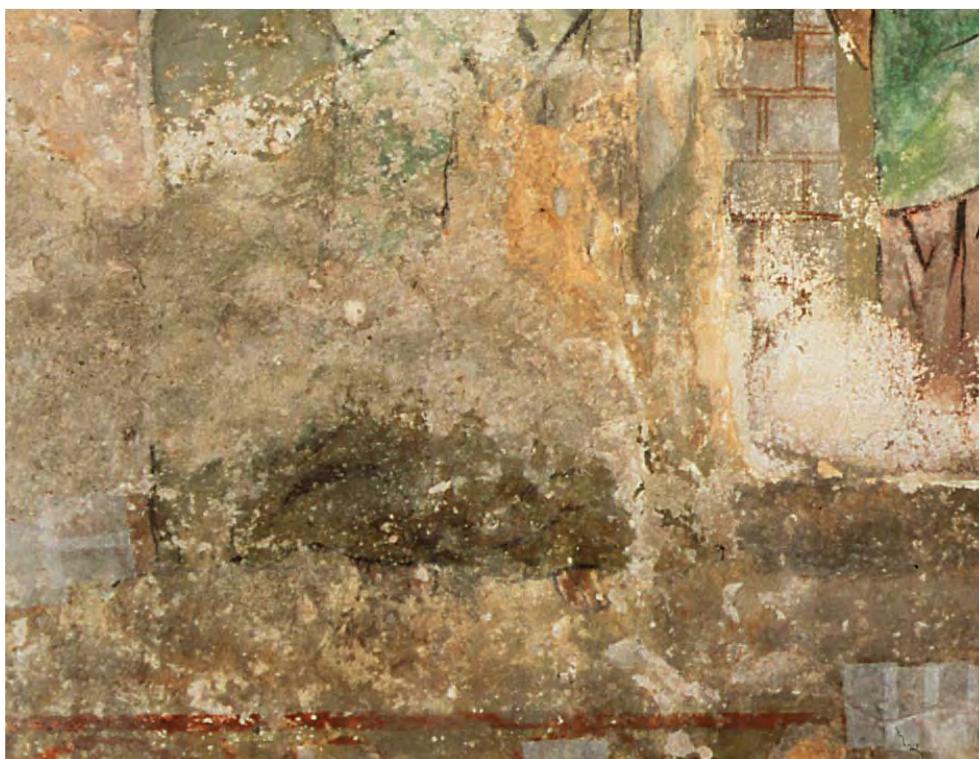
Referenzfläche 5: größere Schadensstelle an der Nordwand

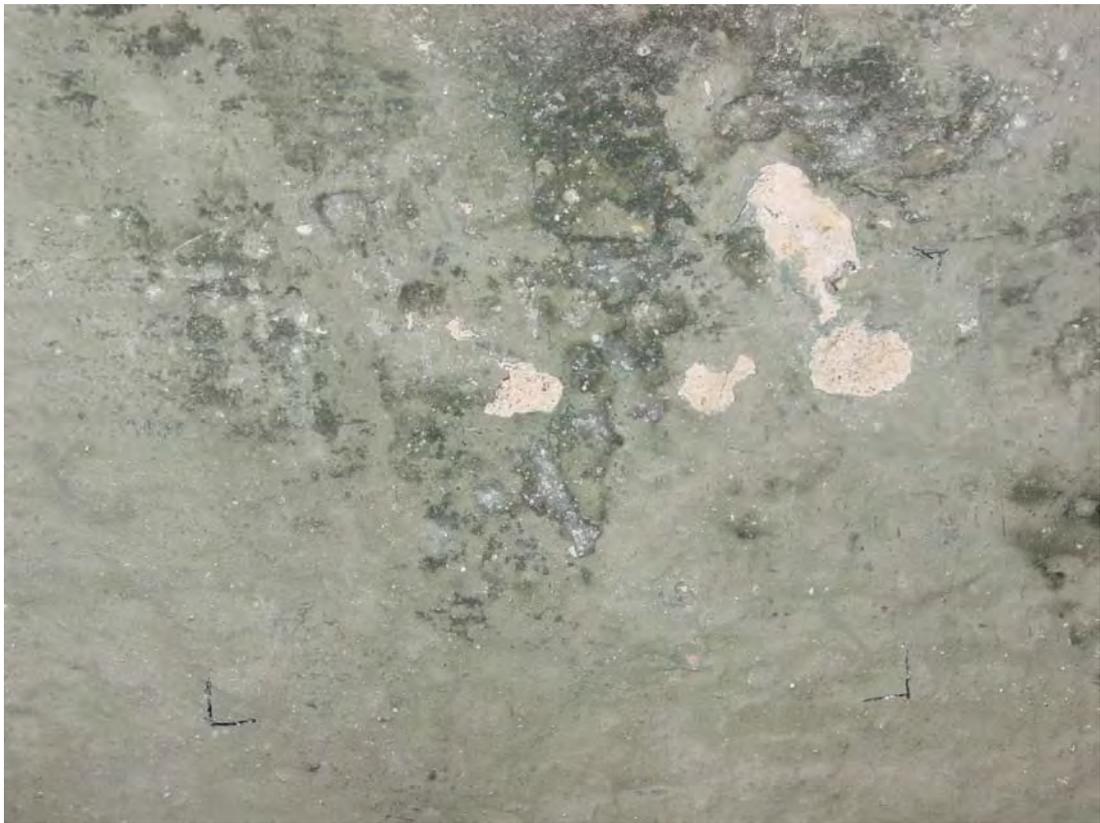
Nordwand, Referenzfläche 1: Gipskristallisation

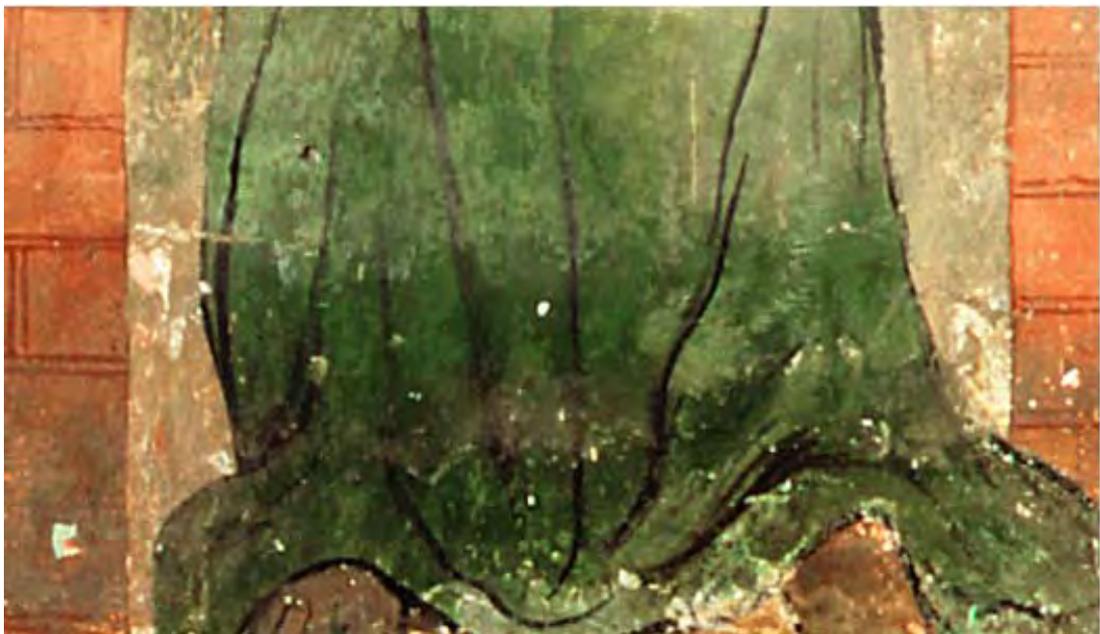
Südwand

Referenzfläche 6: Verdunklung der Oberfläche

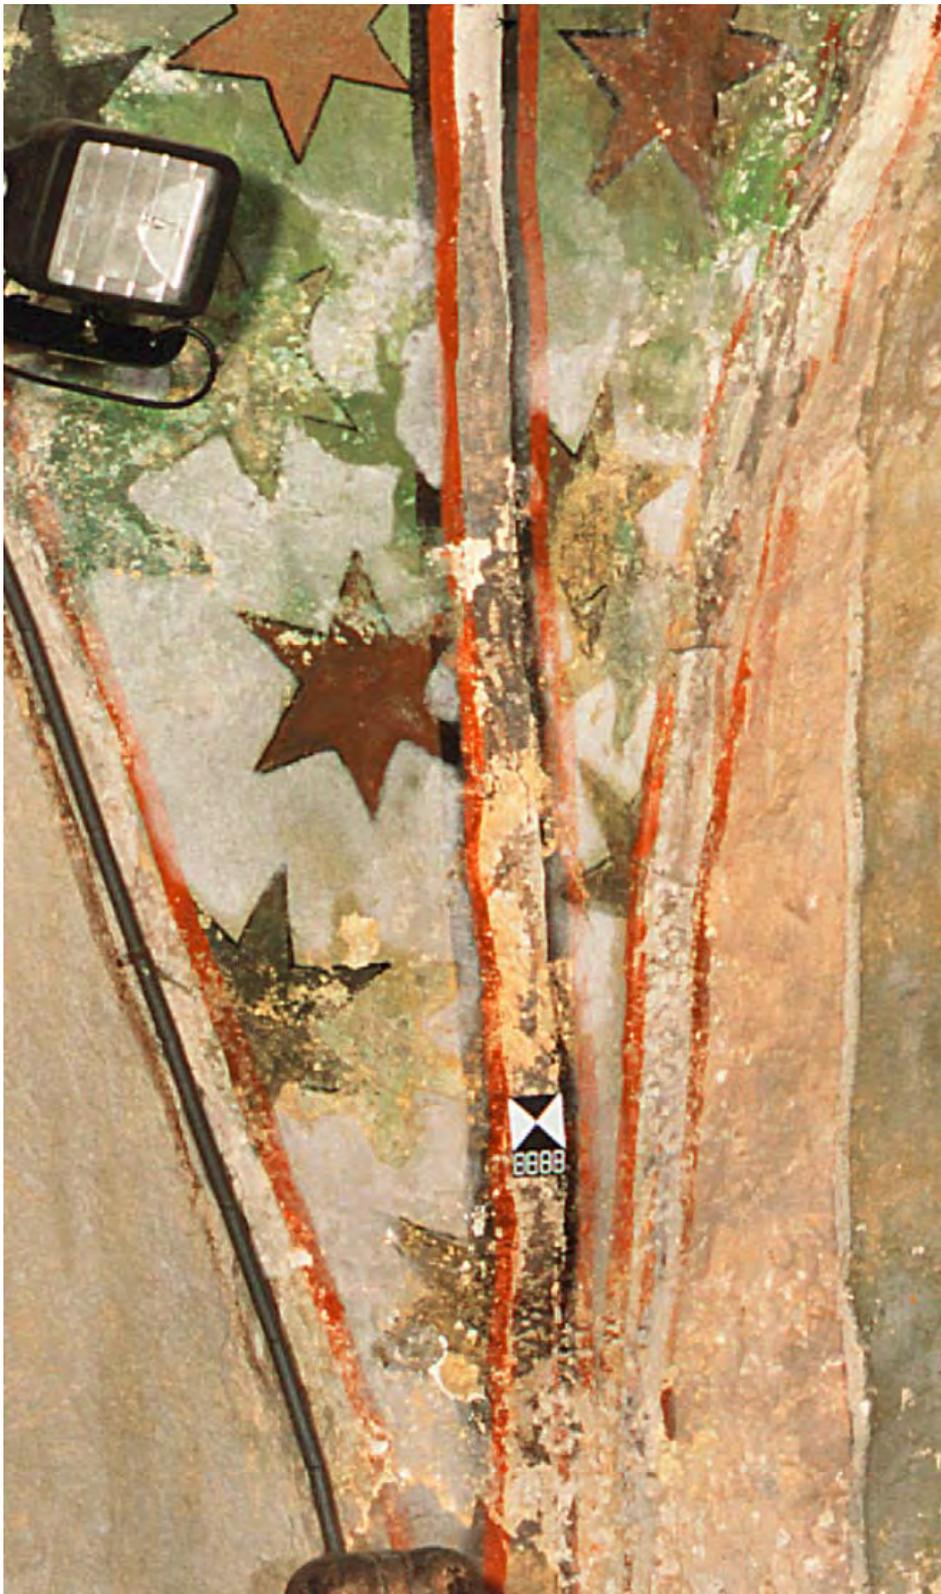
Referenzfläche 4: Vergrauung der Oberfläche: mikrobiologische Besiedlung

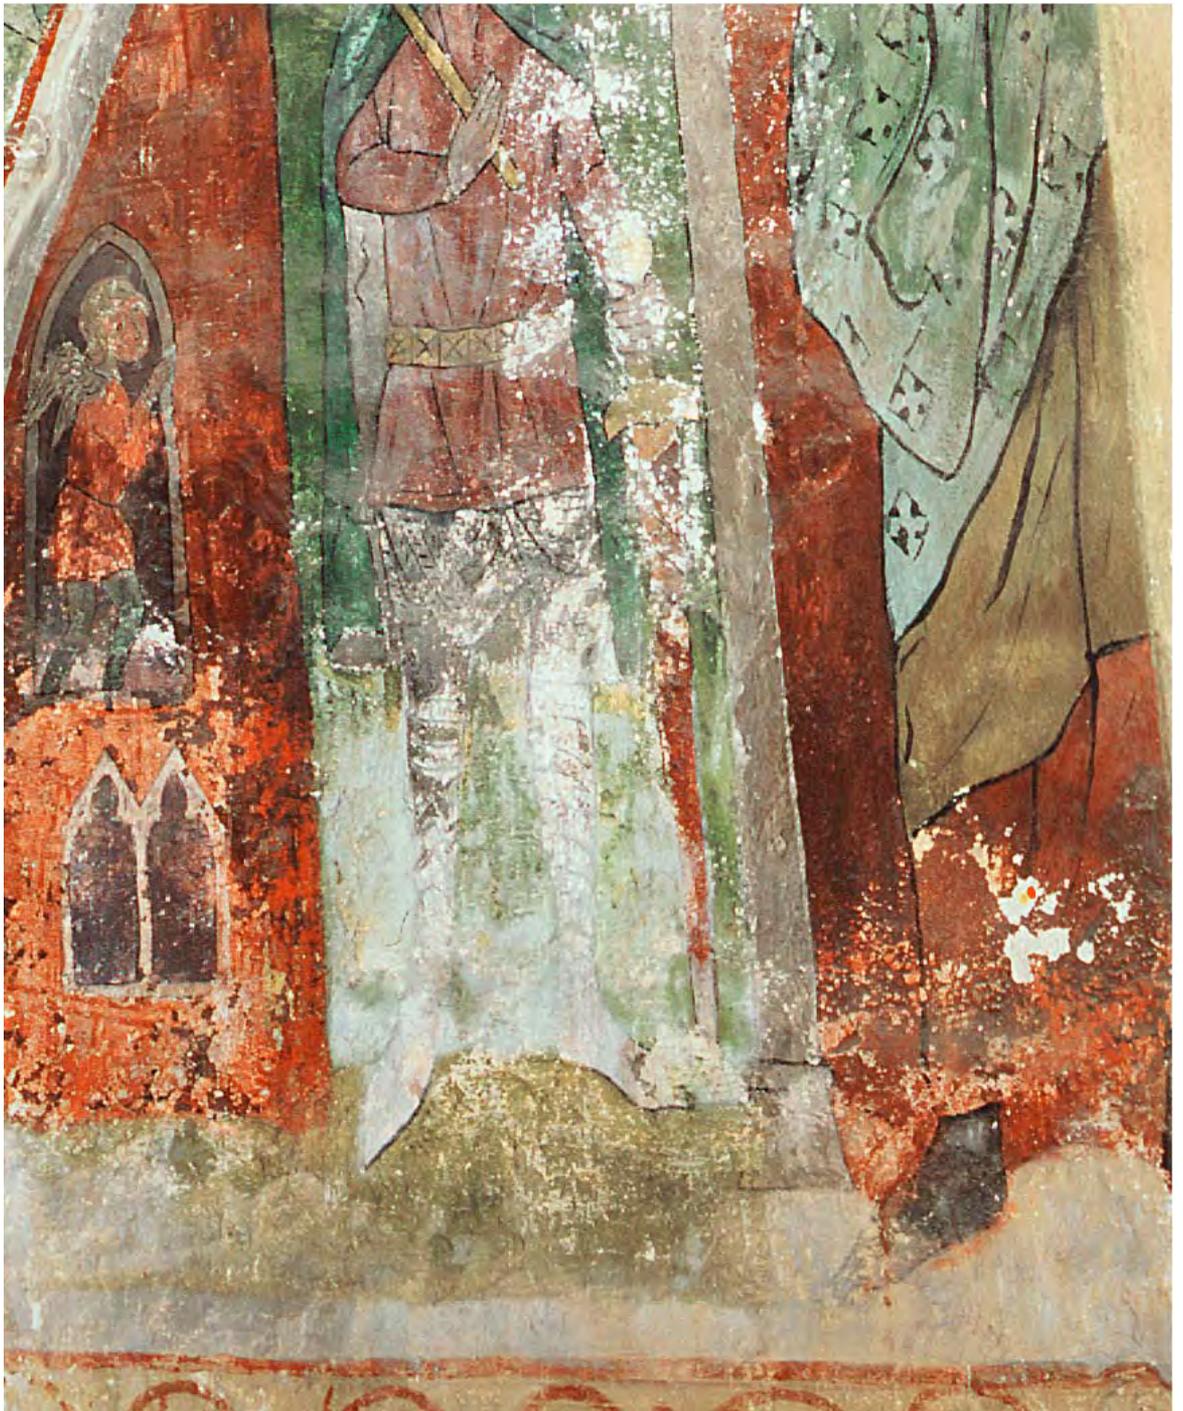
Ostwand

Referenzfläche 3: Vergrauung der Oberfläche

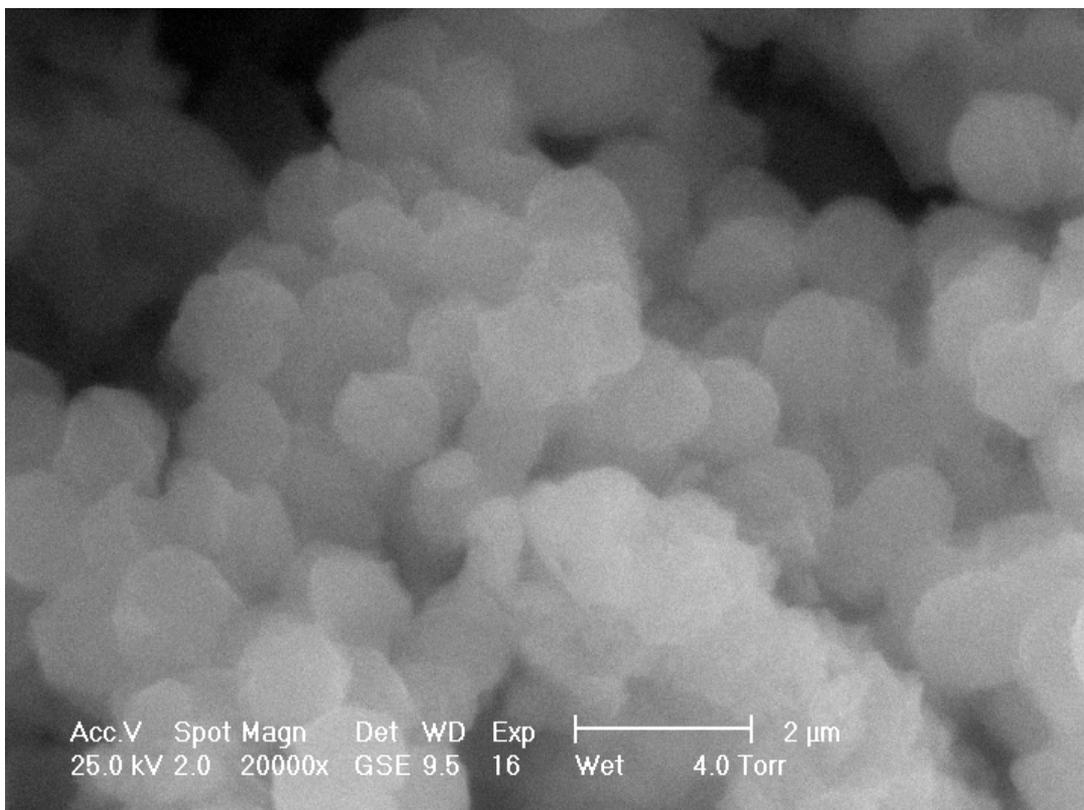
Detail Probe M2 (THR2-05): mikrobiologische Besiedlung

Bakterien

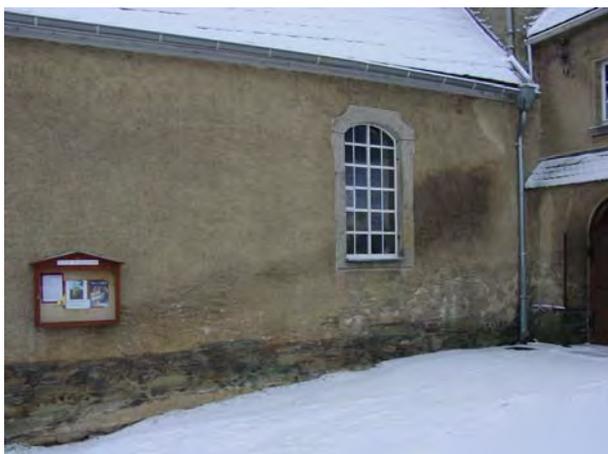
Abb. 2 Nordwand, östlicher Teil von außen

Die Bilder machen deutlich, dass eine nachhaltige Konservierung der Wandmalereien im Inneren der Kapelle ausschließlich mit begleitenden Maßnahmen zur Verbesserung der Feuchtesituation im Außenbereich sinnvoll war. Die Außenarbeiten bestanden aus folgenden Einzelmaßnahmen. Es wurde der schadhafte Außenputz im Schnitt bis zu einer Höhe von 1,5 m, an stark schadhafte Stellen auch höher, abgenommen (Abb. 5, Abb. 6). Auch die Zementverfugung im Sockelbereich wurde entfernt. Der neue offenporige Kalkputz wurde anschließend in drei Arbeitsschritten aufgetragen. Zuerst wurden die groben Löcher und Un-

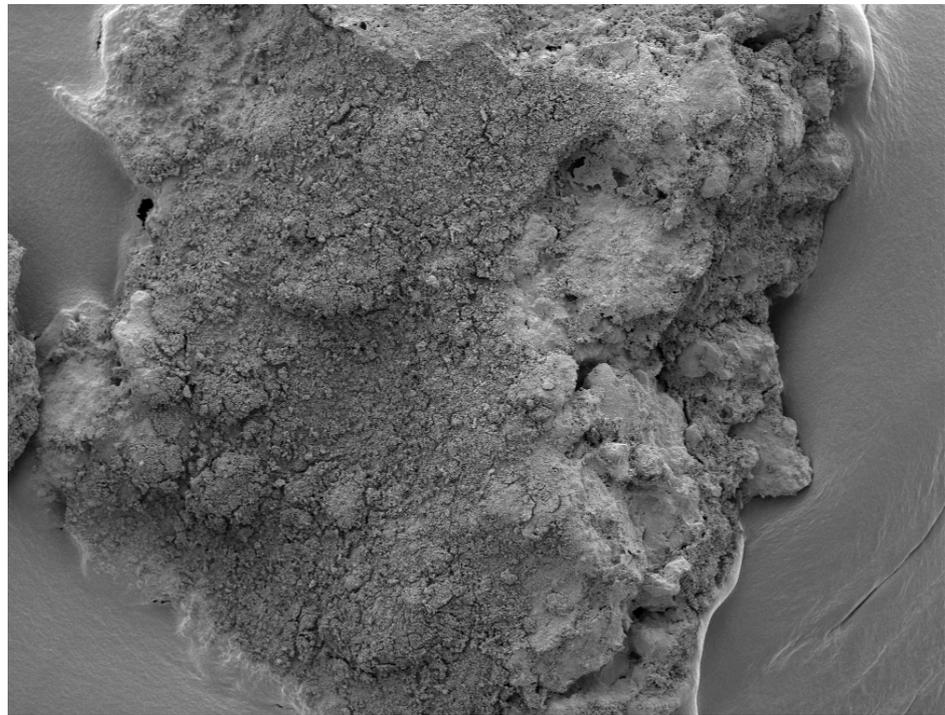
Für die Probe mit makroskopisch verändertem Erscheinungsbild konnte jedoch eine massive mikrobielle Besiedlung festgestellt werden, die somit offensichtlich die Vergrauung bewirkt.

Thierfeld 2 Malschicht grün +
Abb. 5 Übersicht über vergrauten Bereich

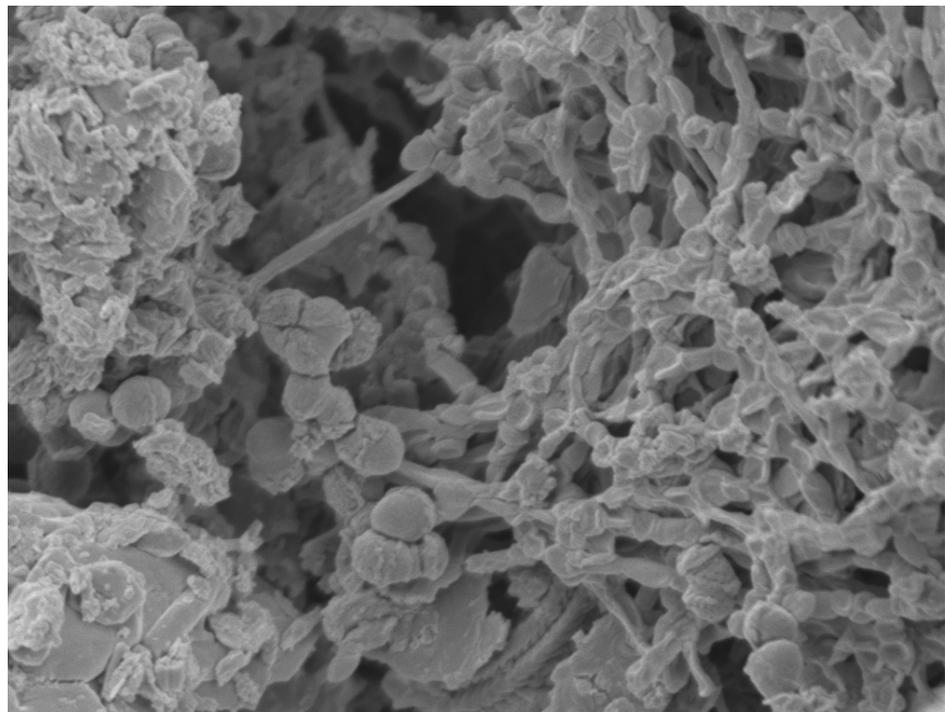
Thierfeld 2 Malschicht grün +
Abb. 6 Detail Pilzhyphen und Konidien („Sporen“)
