FACHHOCHSCHULE POTSDAM  
FACHBEREICH ARCHITEKTUR UND STÄDTEBAU  
BACHELORSTUDIENGANG KONSERVIERUNG UND RESTAURIERUNG

**Minuten-Rädersonnenuhr  
aus dem Mathematisch-Physikalischen Salon:  
Untersuchungen zu schwarzen Verfärbungen auf Vergoldungen  
- deren Entstehung und Behandlung**

Bachelorthesis

Autorin: Lea Hahmann  
Martikel-Nr. 13383  
Tel.: 015738995575  
E-Mail: lea.hahmann@web.de

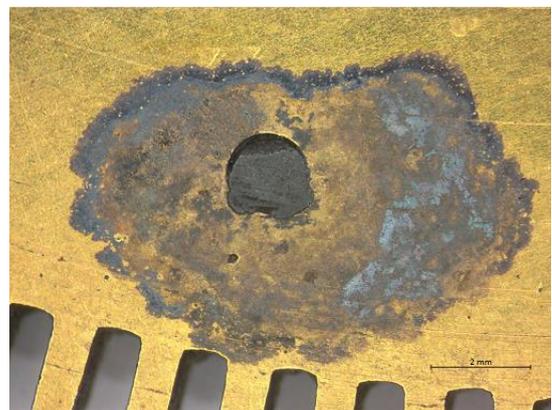
*Abb. 17: Verfärbungen um Niete  
(Inv.-Nr.: D I 7)*

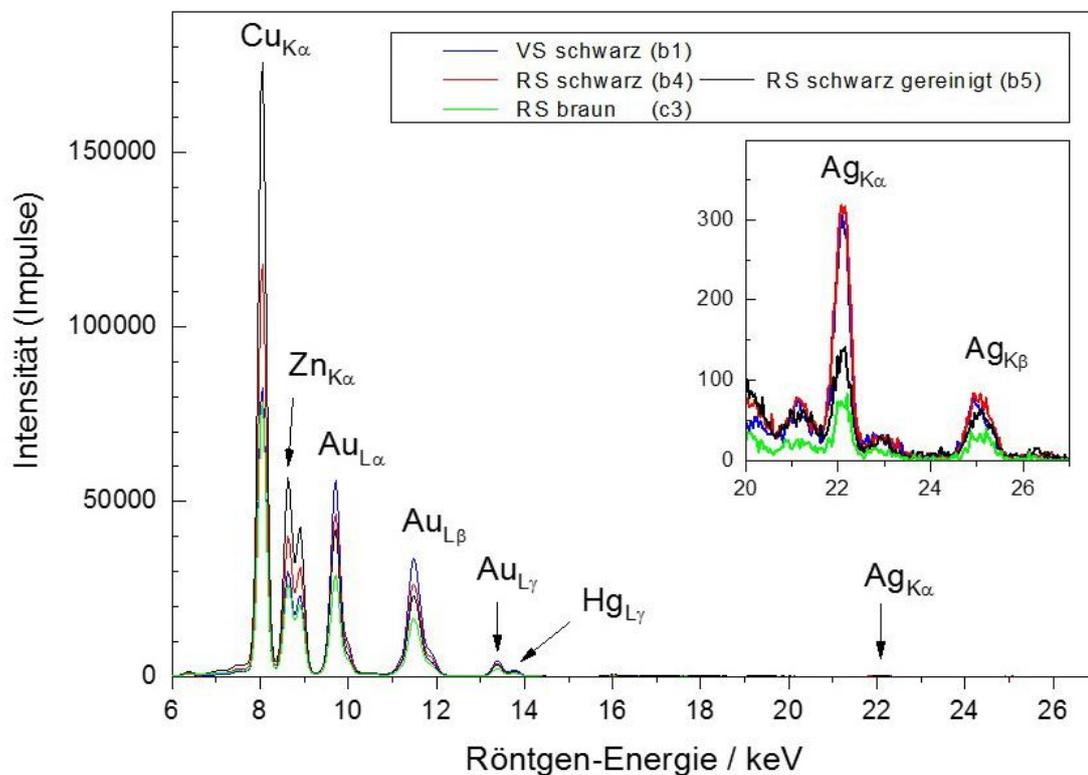
Abb. 24: PIXE-Messergebnis auf Stundenzifferblatt (schwarz-braune Verfärbungen)

Alle Messpunkte besitzen unterschiedliche Cu-/ Zn- und Au-Anteile. Auf der Vorderseite ist die Vergoldung etwas dicker. Je höher der Au-Anteil, desto weniger ist vom Untergrund messbar (Cu, Zn). Bei der braunen Verfärbung ist jedoch beides gering. Auf der gereinigten Stelle sind höhere Cu-/ Zn-Anteile als auf den anderen Messpunkten (180.000 zu 120.000 Impulse) vorhanden.

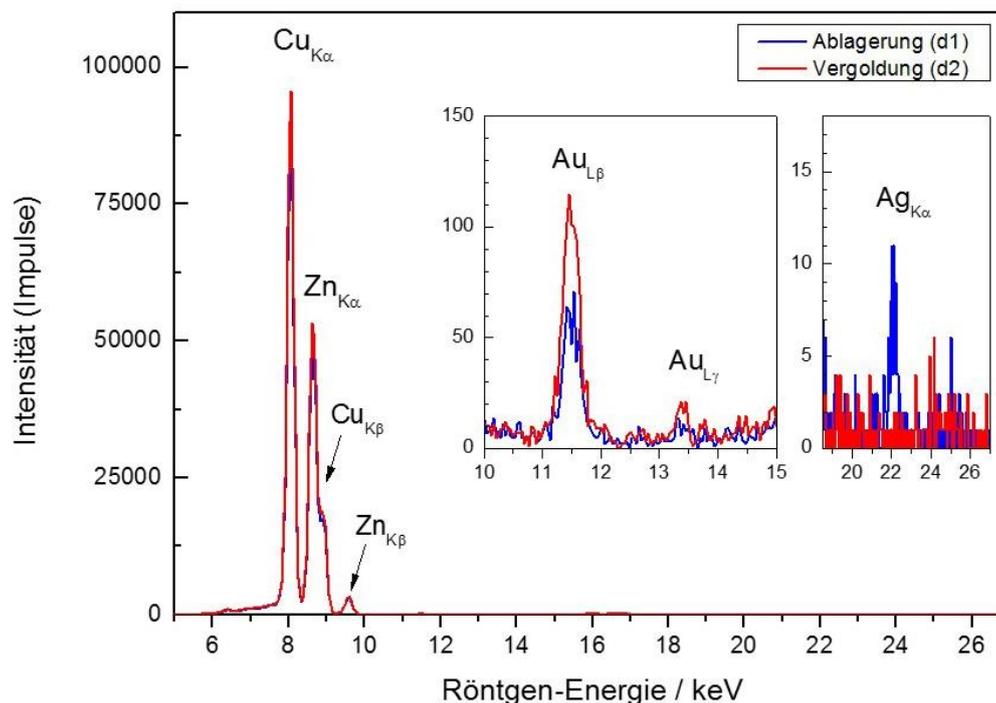
Abb. 30: PIXE-Messergebnis auf Probeplatte Versuch 2 (Gold, s. Verfärbungen)

Die Messinglegierung ist bei beiden Messpunkten ungefähr gleich. Bei der Vergoldung wurden minimal höhere Cu-/ Zn- und Au- Anteile gemessen. Möglicherweise lassen die schwarzen Ablagerungen weniger Strahlung durch, sodass nicht so viel vom darunter liegenden Material detektiert werden kann. Allgemein ist die Vergoldung sehr dünn, da nur ca. 100 Impulse (auf der Vergoldung) gemessen wurden. Im Vergleich dazu liegen die Cu- und Zn-Anteile bei ca. 50.-100.000 Impulse. Die Vergoldung wurde bei der Probeplatte galvanisch aufgebracht und ist daher auch viel dünner als die Vergoldung auf der Sonnenuhr.

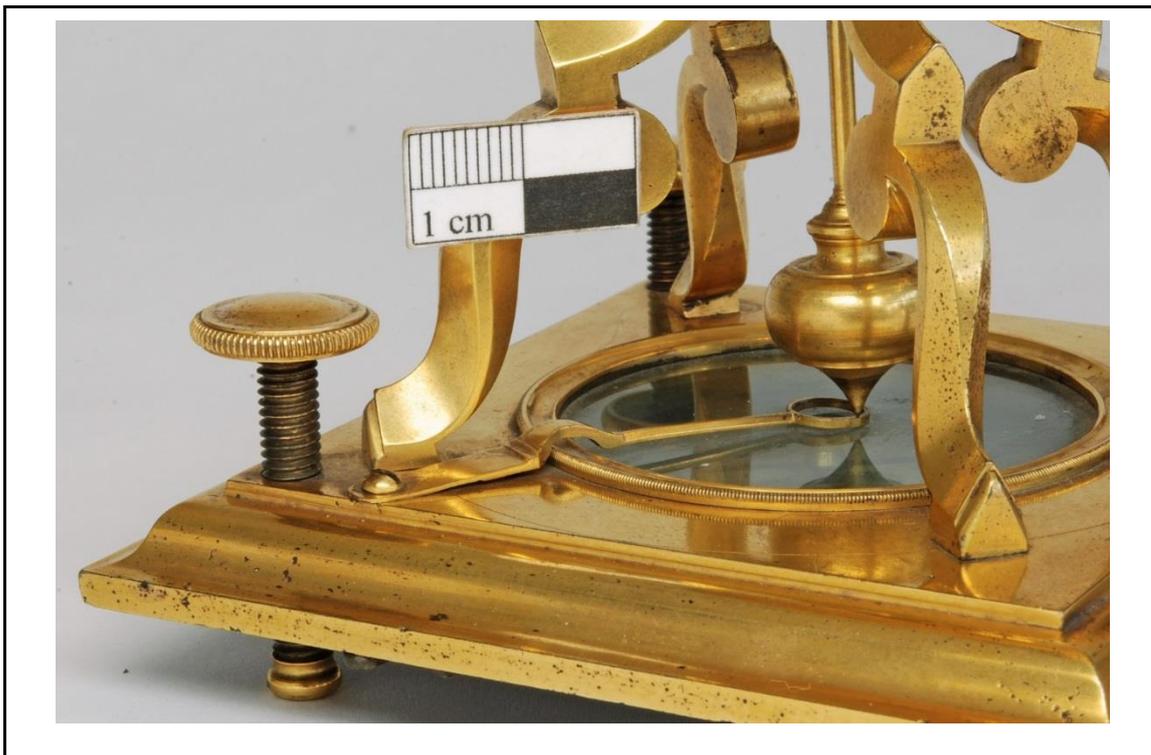
Auf dem gesamten Objekt sind viele Poren und Lunker zu sehen, z. B. an der Rückseite des Stundenzifferblattes (Abb. 40), auf der Grundplatte (Abb. 25) und auf dem Winkel. Auf der Rückseite des Stundenzifferblattes ist der Abdruck des Winkels (Abb. 41) durch Verschmutzungen erkennbar. Auf der Grundplatte sind einige Kratzer zu entdecken. Im Bereich des Zentrums des Kompassglases befindet sich ein ca. 10 mm langer Riss (Abb. 42). Auch die Projektionsfläche hat mehrere Risse im unteren Bereich im Material (Abb. 43).

Abb.	Beschreibung	Dateiname	Foto	Seite
25	Lunker im Bereich der Beine und Grundplatte	Abbildung 25.jpg	Lea Hahmann	13
26	Lot	Abbildung 26.jpg	Lea Hahmann

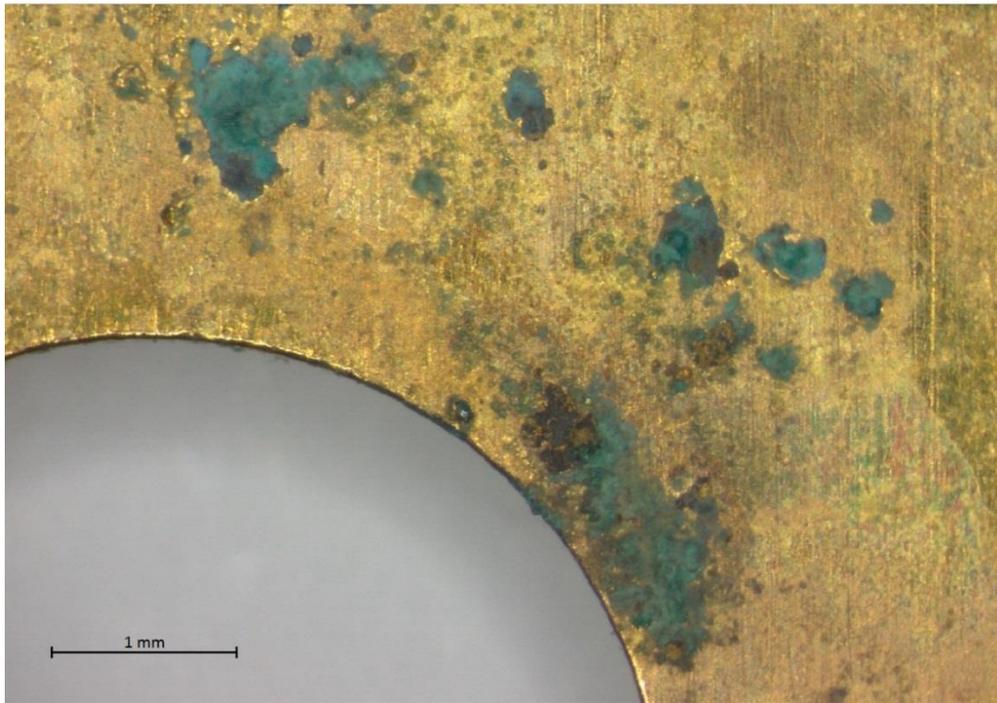
Grüne Korrosionsprodukte sind an vielen Stellen des Objekts festzustellen (Abb. 17/24/39), wie z.B. am Stundenzeiger, an einer Stellschraube, auf der

Abb.	Beschreibung	Dateiname	Foto	Seite
39	Grüne Korrosionsprodukte auf MZB	Abbildung 39.jpg	Lea Hahmann	20
40	Poren in der Vergoldung, SZB, RS	Abbildung 40.jpg	Lea Hahmann

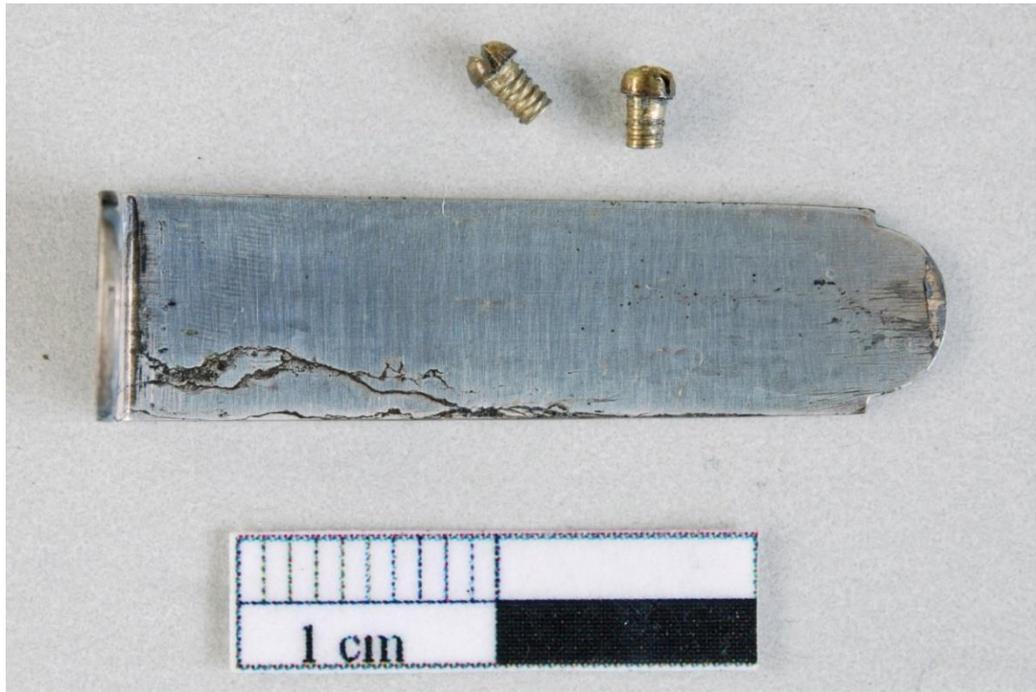
Abb.	Beschreibung	Dateiname	Foto	Seite
43	Projektionsfläche mit Riss	Abbildung 43.jpg	Lea Hahmann	22
44	Rückseite eines Beinpaars	Abbildung 44.jpg	Lea Hahmann

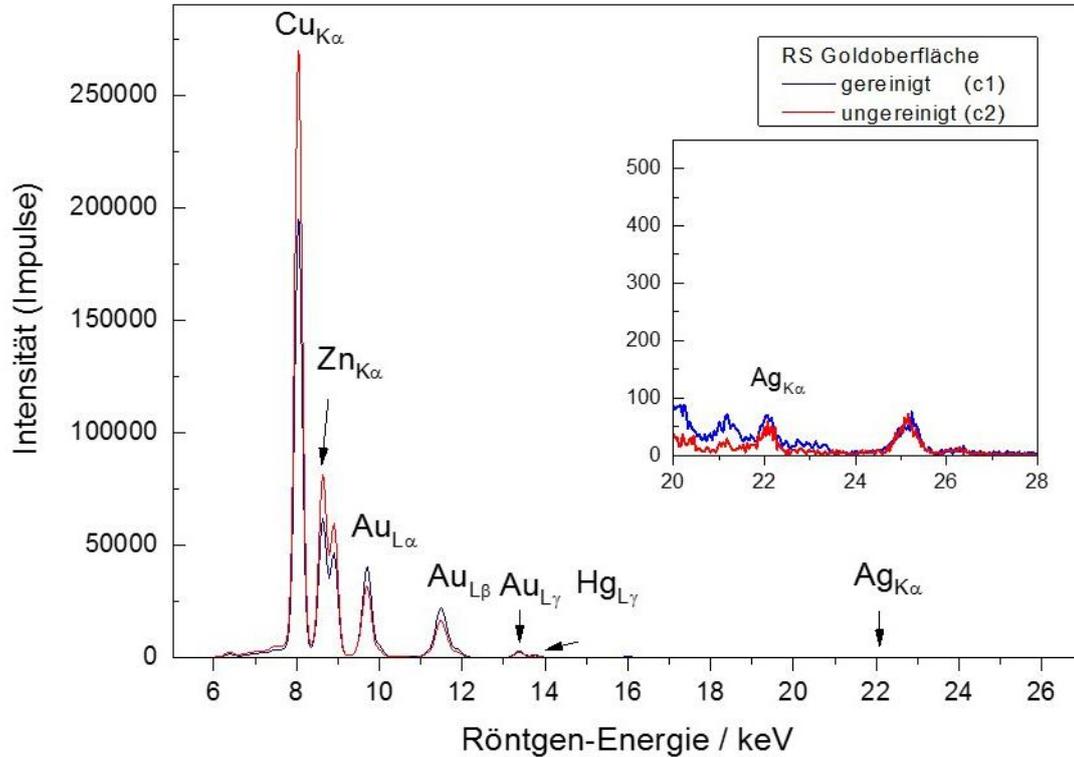
Vergleich der Vergoldung auf gereinigter und nicht gereinigter Stelle

Auf der gereinigten Oberfläche ist mehr Gold zu finden, dadurch wird weniger Messing detektiert. Der Silberanteil (ca. 50 Impulse) ist bei beiden Messpunkten gleich, d. h. die Vergoldung besitzt geringe Silbermengen.

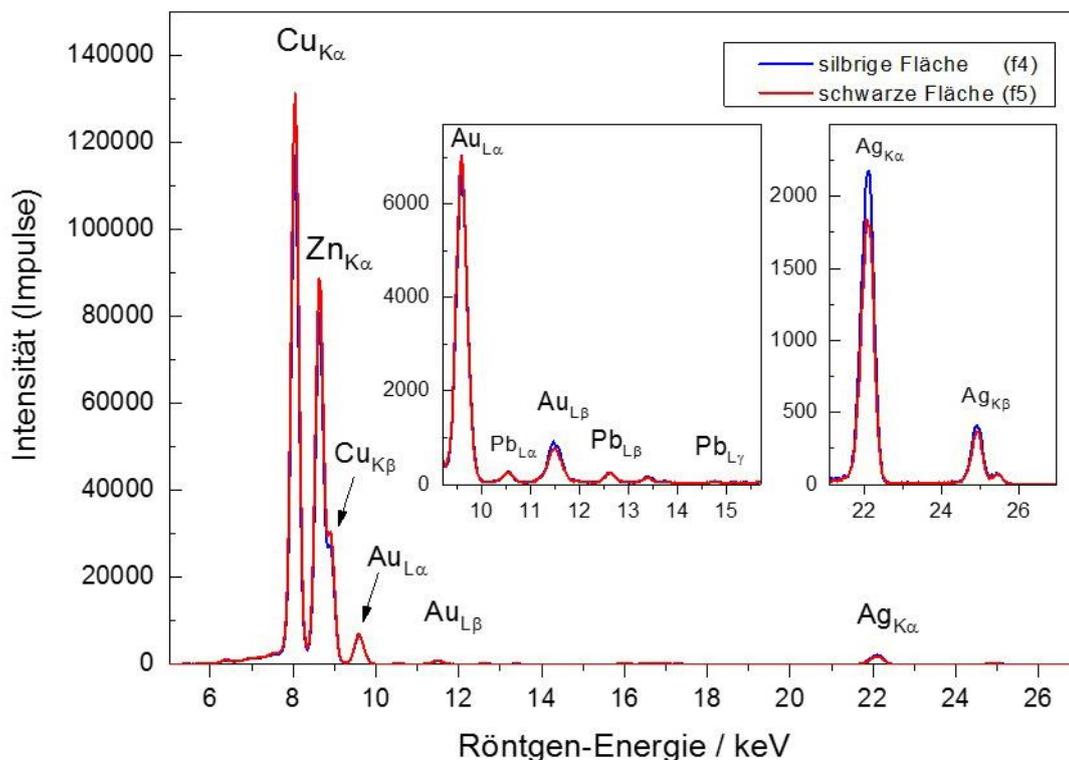
Abb. 1: Platine mit schwarzen Verfärbungen

Die braune Verfärbung besitzt gering höhere Cu-/ Zn- und Au-Anteile als die Vergoldung. Jedoch wurde auf der braunen Verfärbung weniger Silberanteile gemessen (1750 zu 2200 Impulse).
