**gefördert im KUR-Programm zur Konservierung und Restaurierung von
mobilem Kulturgut**

**Konservierung mittelalterlicher Glasmalerei im Kontext spezieller
materieller und umweltbedingter Gegebenheiten**

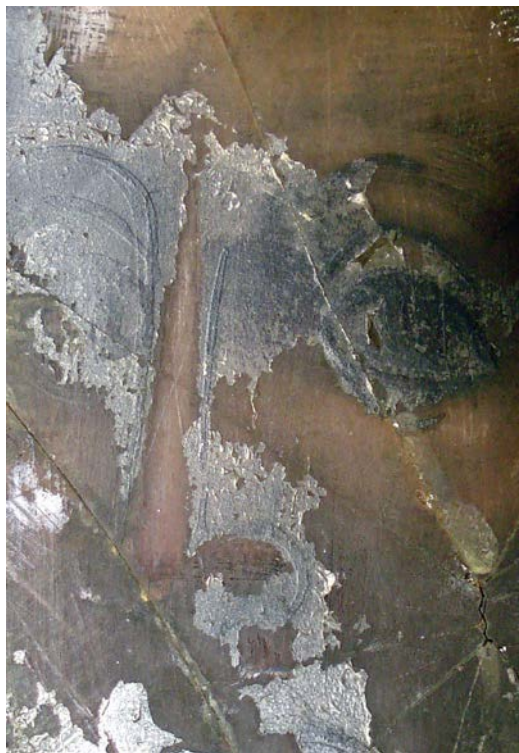
**Abschlussbericht
April 2010**

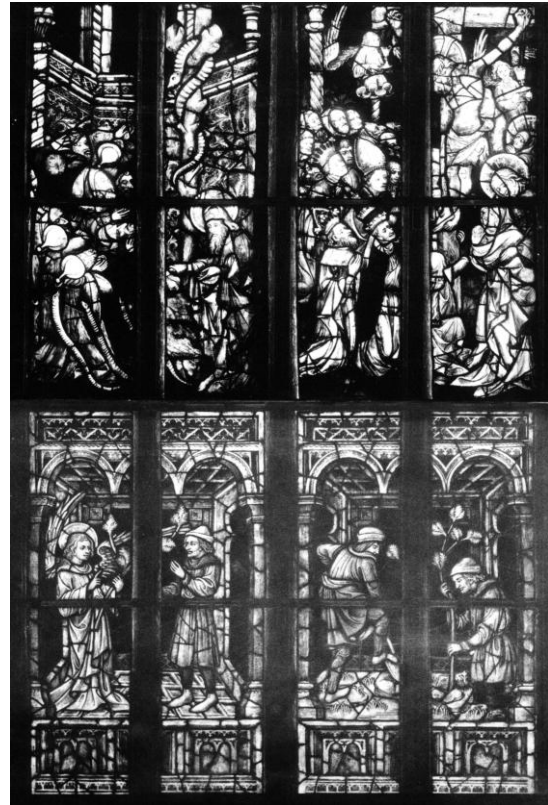
Abb. 3
nach den Arbeiten Linnemanns (1911)

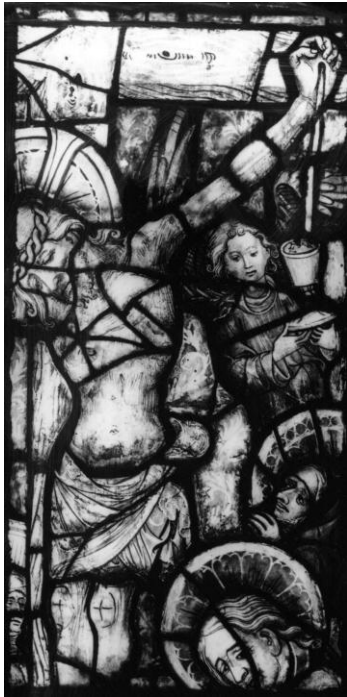
Abb. 4
Helenafenster nord VIII, 4d

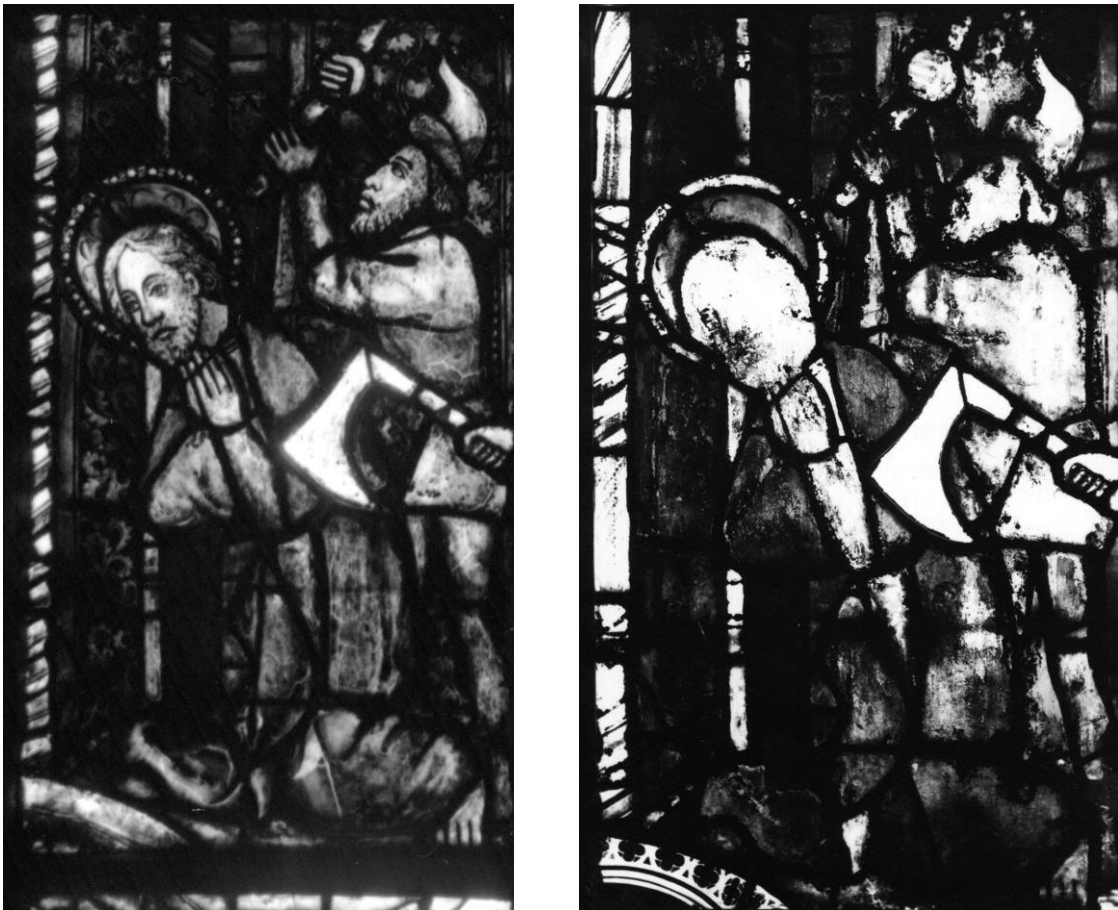
Abb. 7, 8 Apostelmartyrienfenster nord IV, 8c (links 1931, rechts 1990). Durch Zaponlack verursachte Schäden an den Schwarzlotmalereien

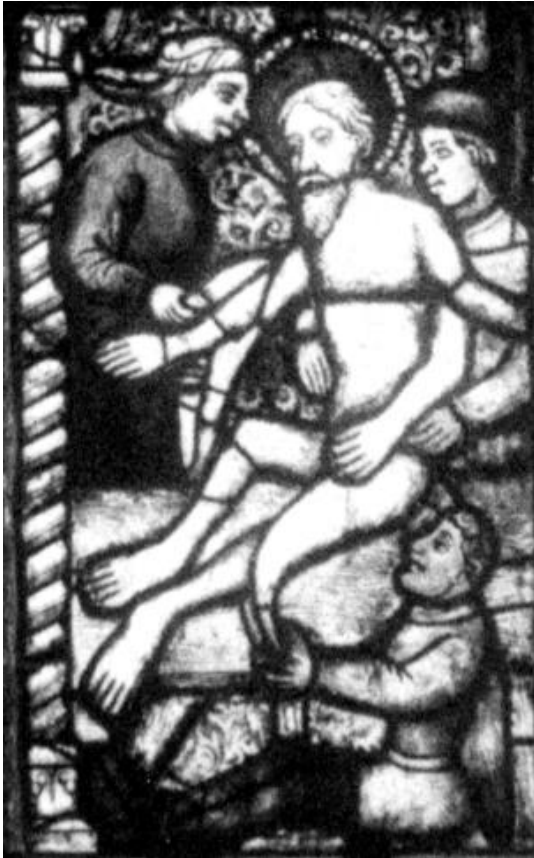
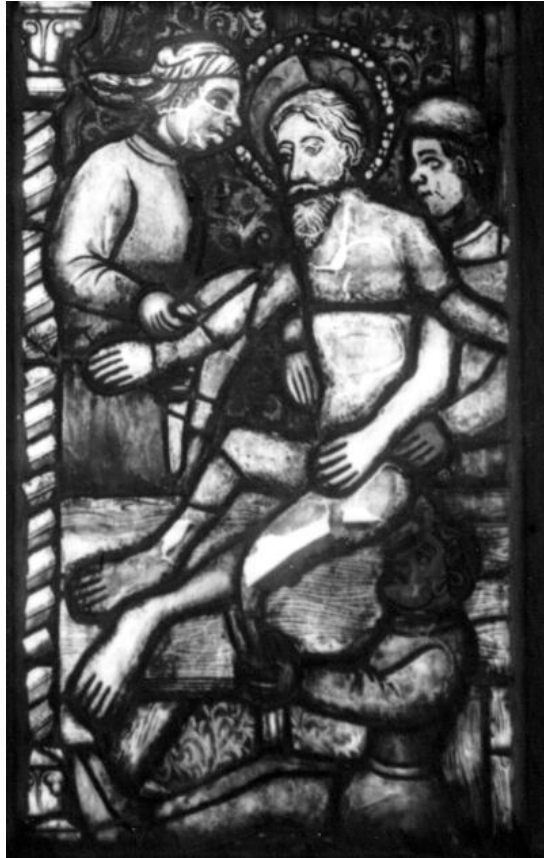
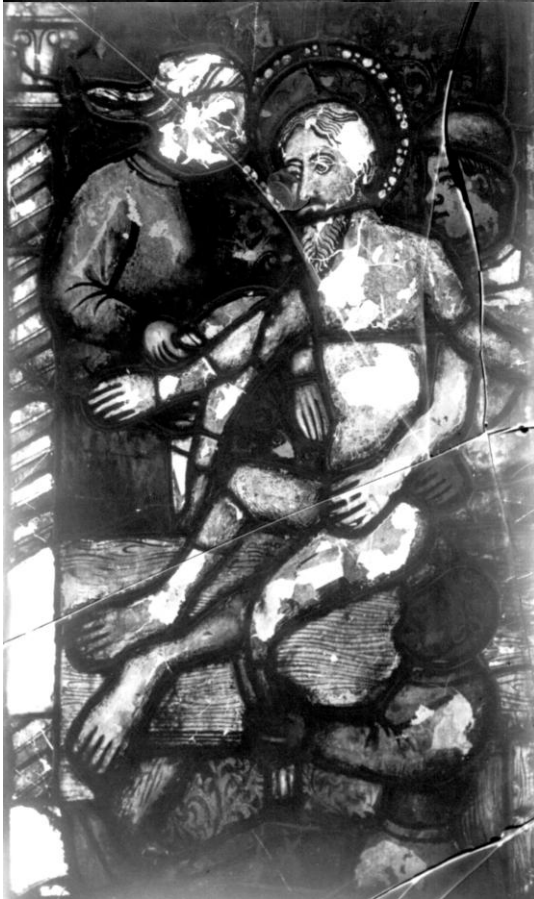
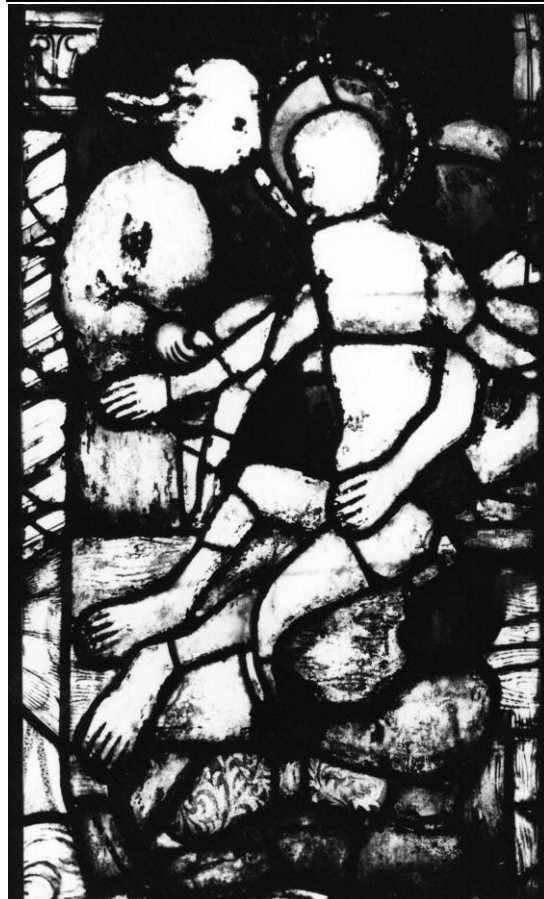
Abb. 9-12 Schadensentwicklung am Zaponlacküberzug, Apostelmartyrienfenster nord IV, 6c:
oben rechts: Abb. 9 (1911), o. l.: Abb. 10 (1932), u. l.: Abb. 11 (1941), u. r.: Abb. 12 (1990)

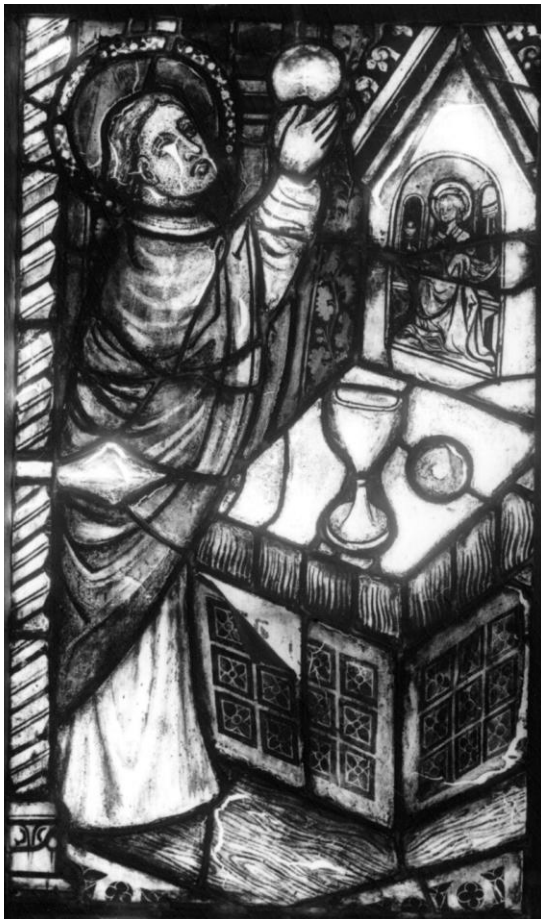
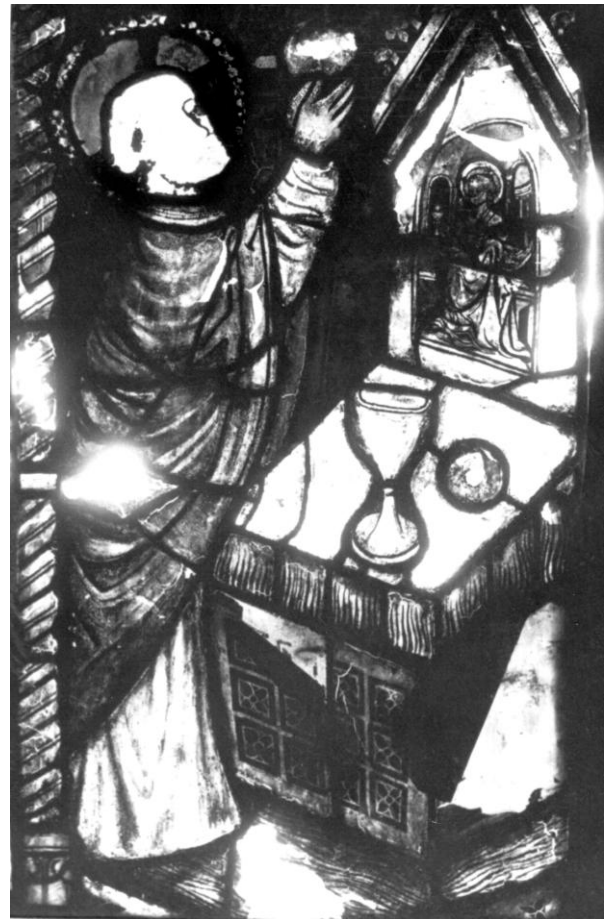
Abb. 13, 14 Apostelmartyrienfenster nord IV, 14b: links 1932, rechts 1941. Schadensentwicklung am Zaponlacküberzug – unterschiedliche Dynamik

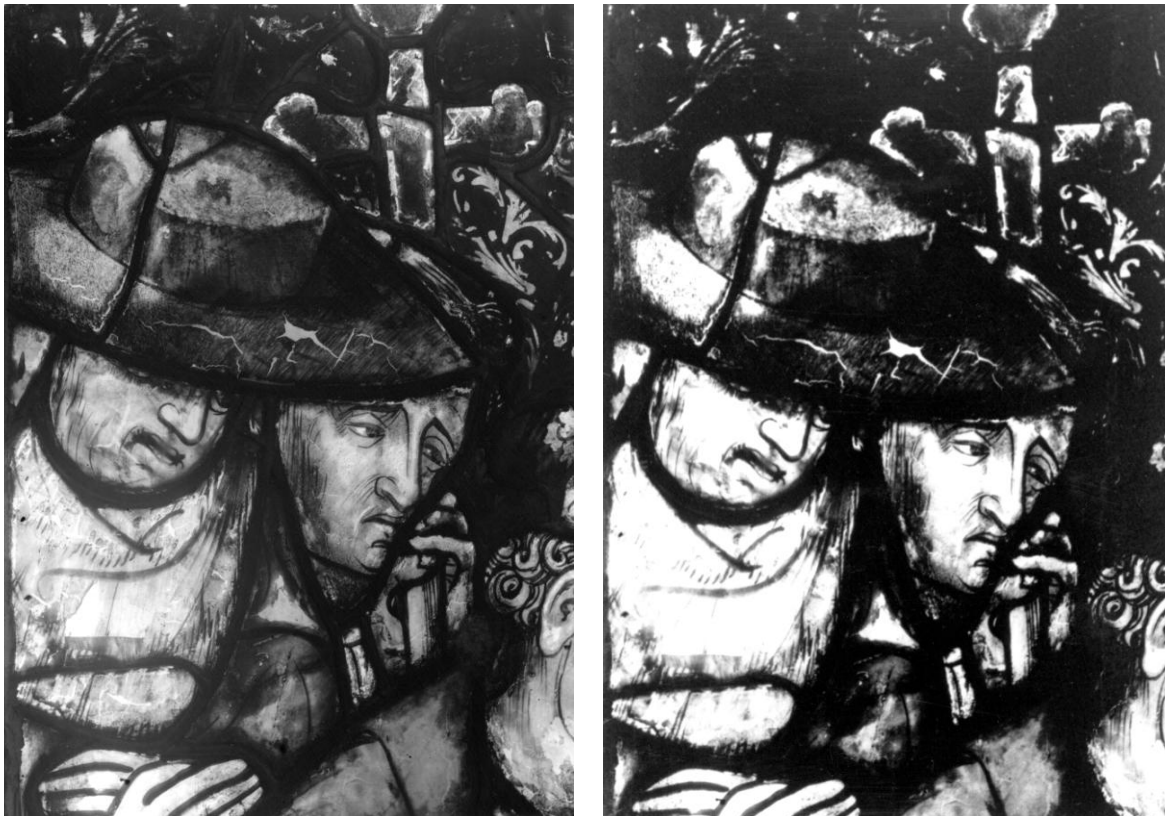
Abb. 15, 16 Bonifatiusfenster nord VII, 4b Detail: links 1932, rechts 1958

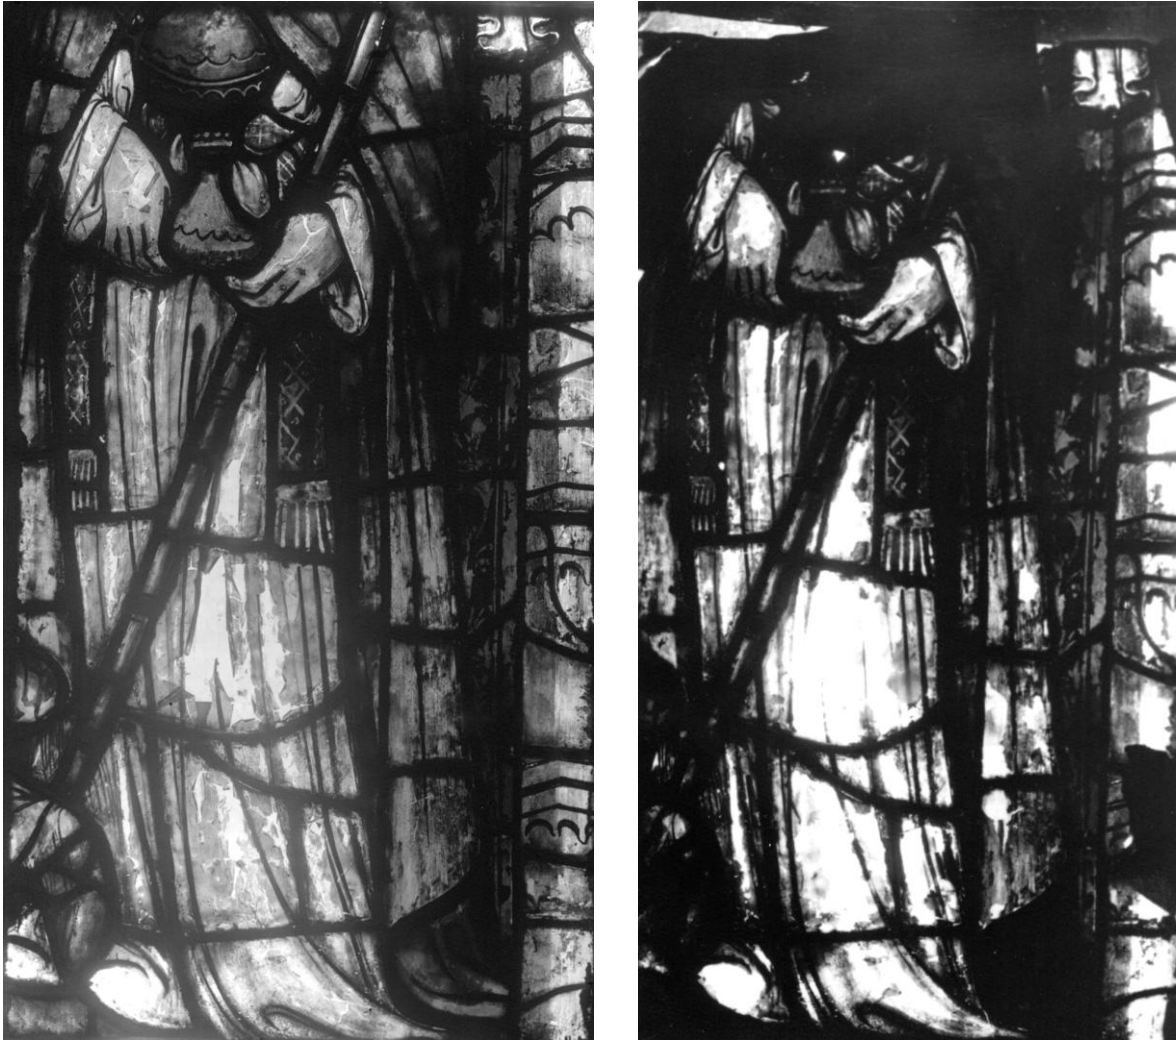
Abb. 17, 18 Helenafenster (auch Hl.-Kreuz-Fenster) nord VIII, 3d: links 1932, rechts: 1941
 Maßnahmen am Zaponlacküberzug: Werkstatt Fritz Weitzel, Coburg (1940/41). Partielle Entfernung, wohl mechanisch

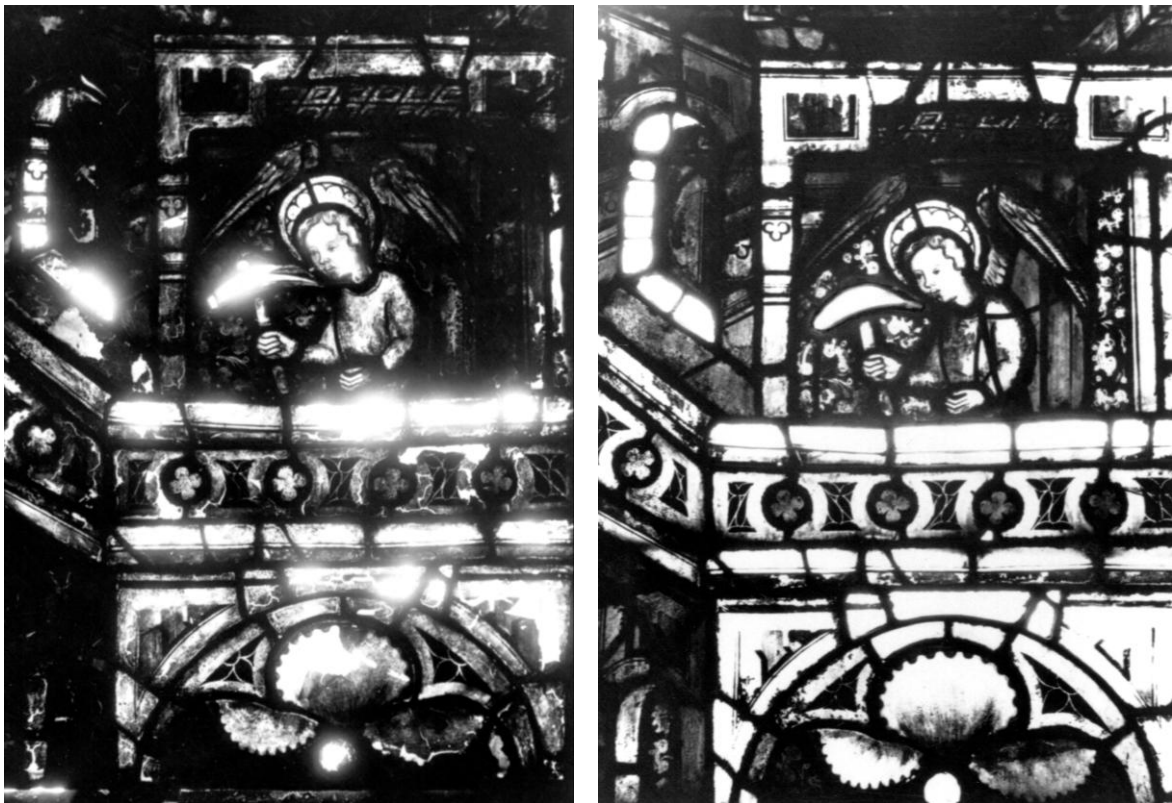
Abb. 19, 20 Katharinenfenster nord V, 11d: links 1941, rechts: 1960. Maßnahmen am Zaponlacküberzug: Franz Breitenstein und Willi Dölle, Erfurt (1947-1949); partielle Entfernung, wohl mechanisch

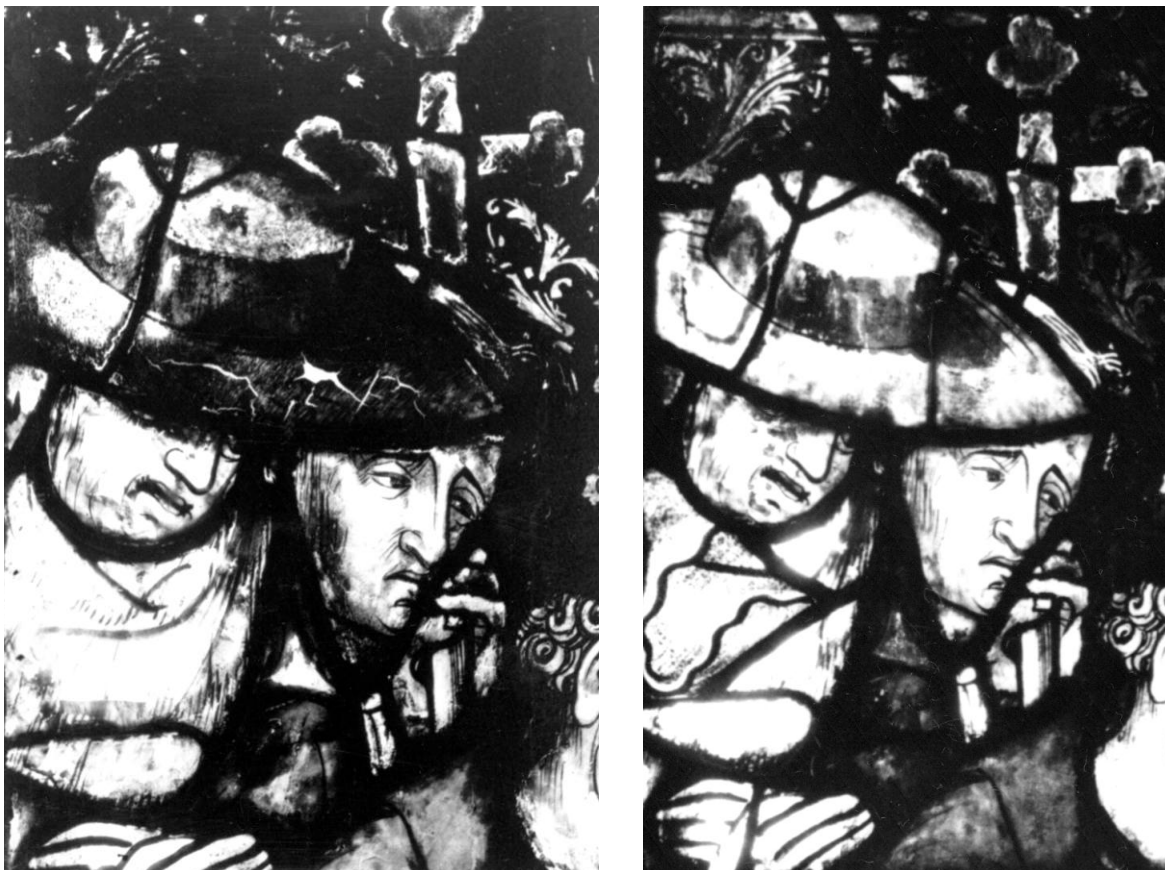
Abb. 21, 22 Bonifatiusfenster nord VII, 4b Detail: links 1958, rechts: 1960. Partielle Abnahme des Zaponlacküberzugs durch Heinz Hajna, Erfurt (um 1959); wohl ebenfalls mechanisch

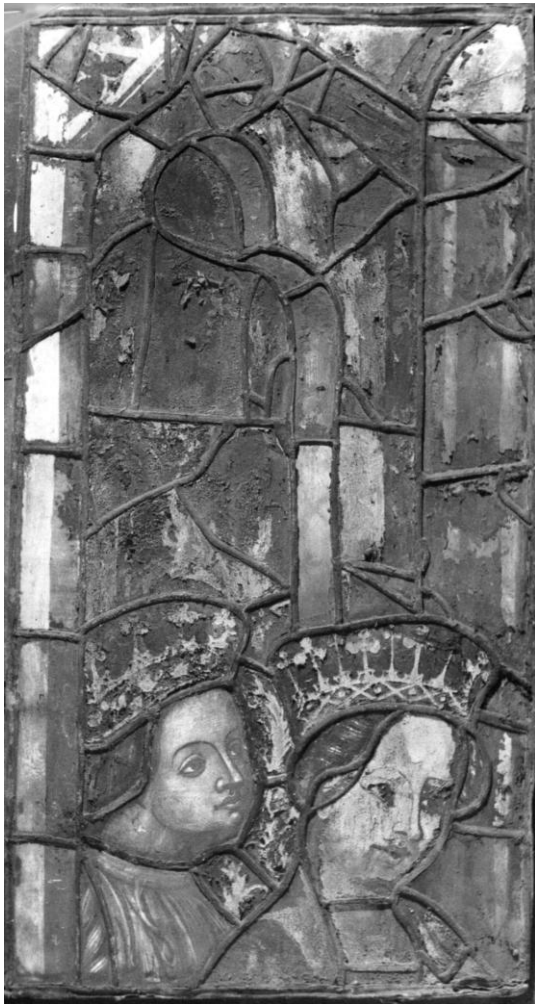
Abb. 23 nord VIII, 8a (Zustand 1988)

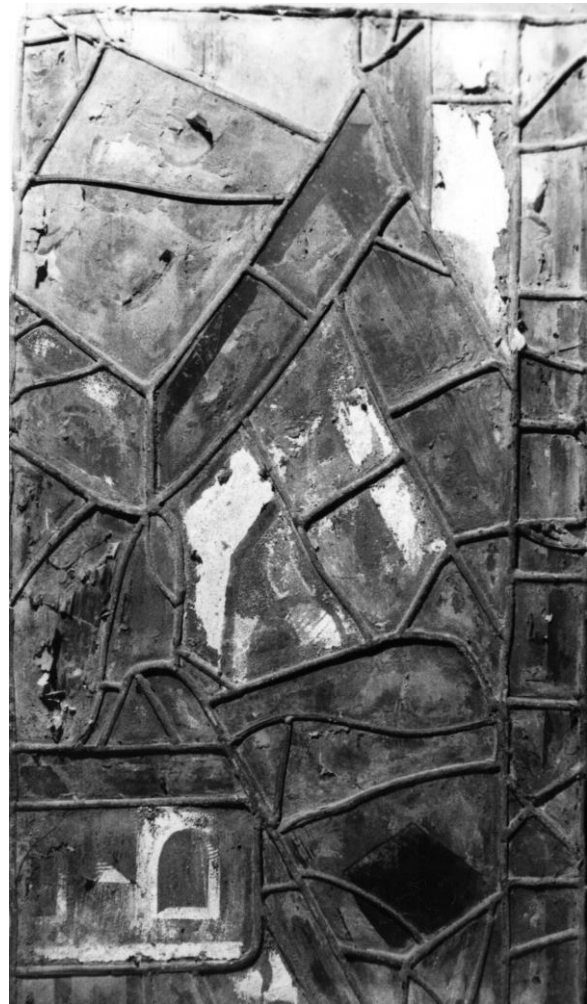
Abb. 24 nord VIII, 19d (Zustand 1988)

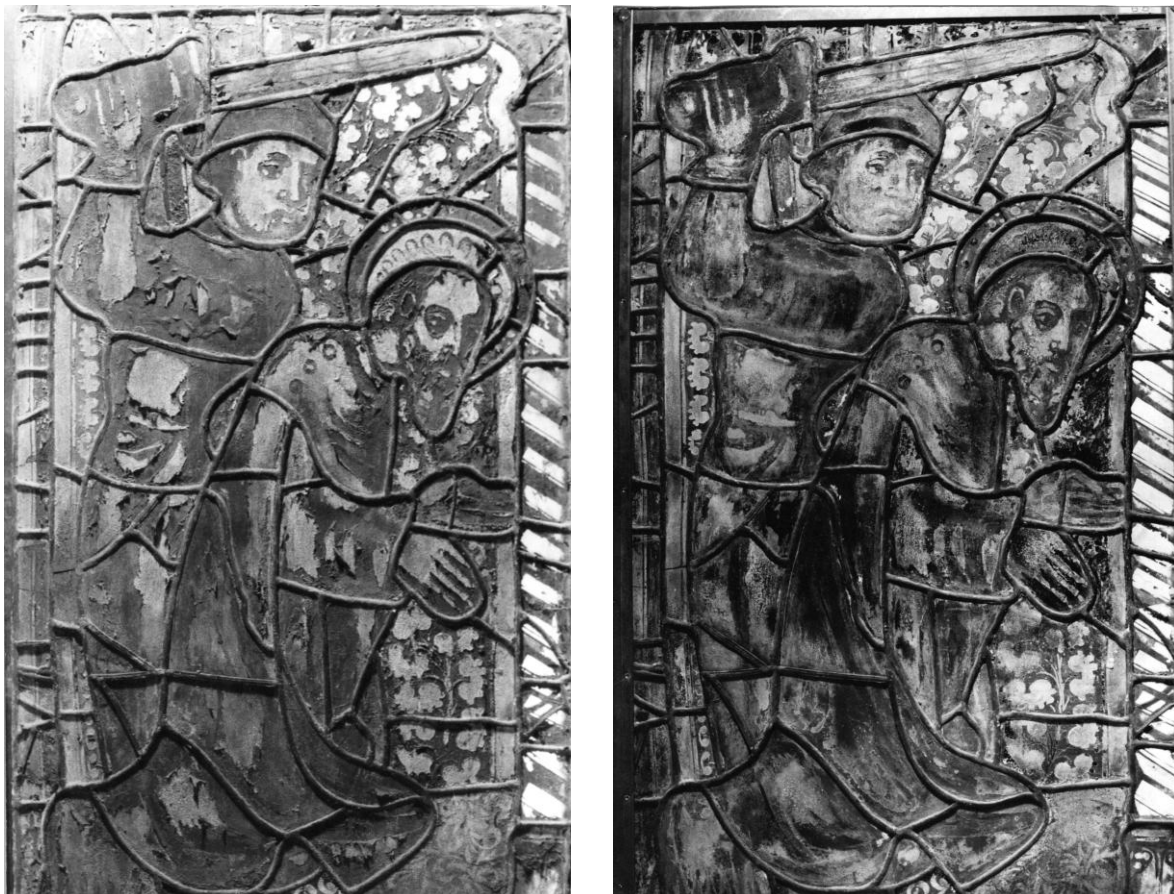
Abb. 25, 26 Apostelmartyrienfenster nord IV, 6b: links 1990 vor der Bearbeitung, rechts nach der Konservierung im Jahre 1990. Partielle Entfernung des Zaponlacks mit Pinzette/ Sicherung mit Bienen- und Carnaubawachs, Matthias Jähn und Thomas Glaß, Erfurt

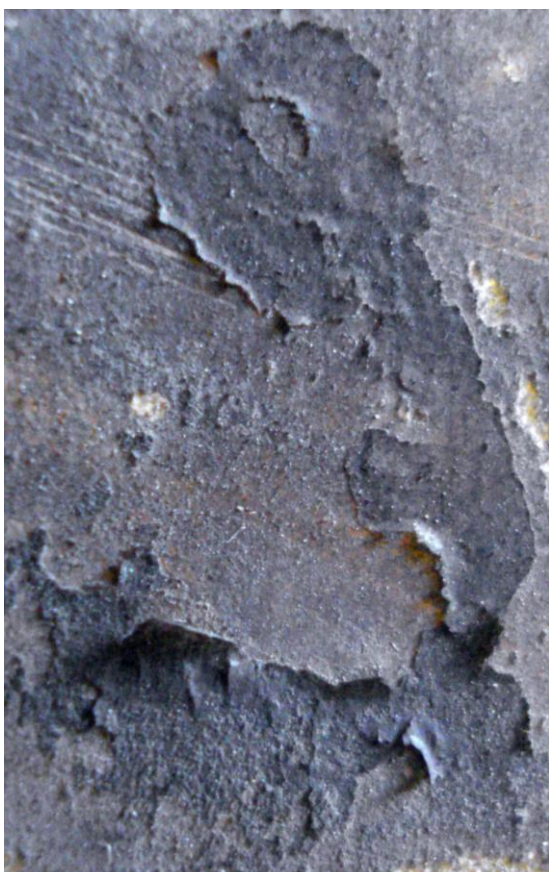
Abb. 27 Detail aus nord VIII mit aufliegenden, sich abhebenden Zaponlackresten (2009)

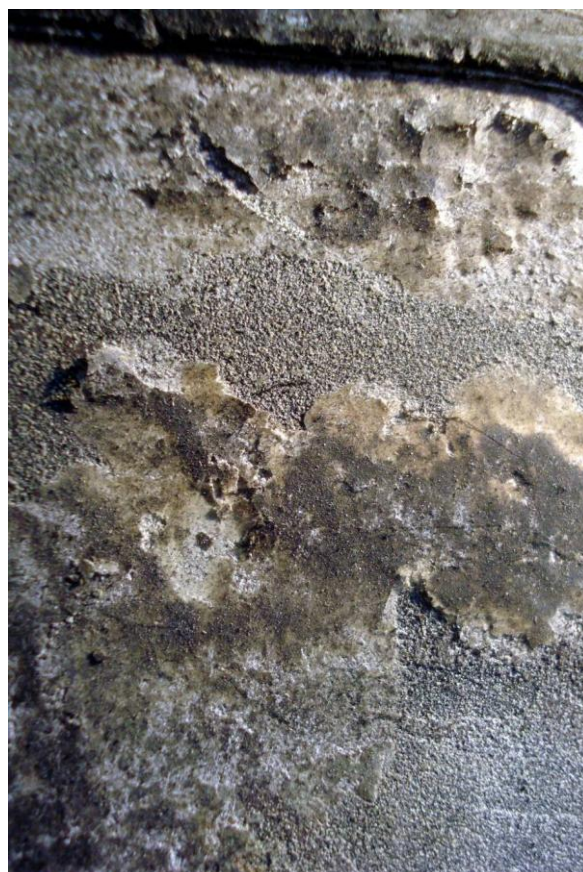
Abb. 28 Detail aus nord VIII mit aufbrechenden Wachsapplikationen von 1988 (2009)

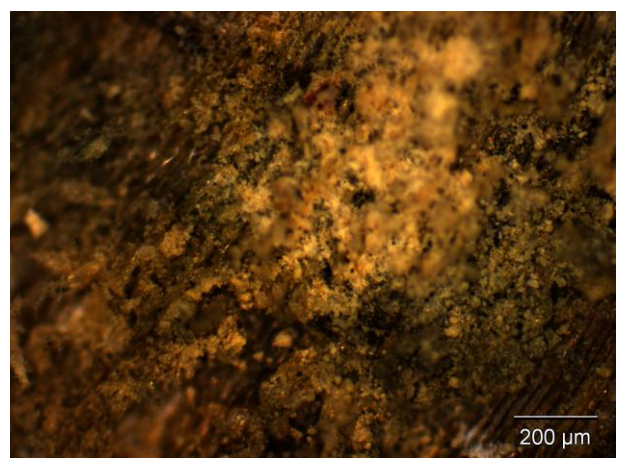
Abb. 10: Materialprobe C – Detail

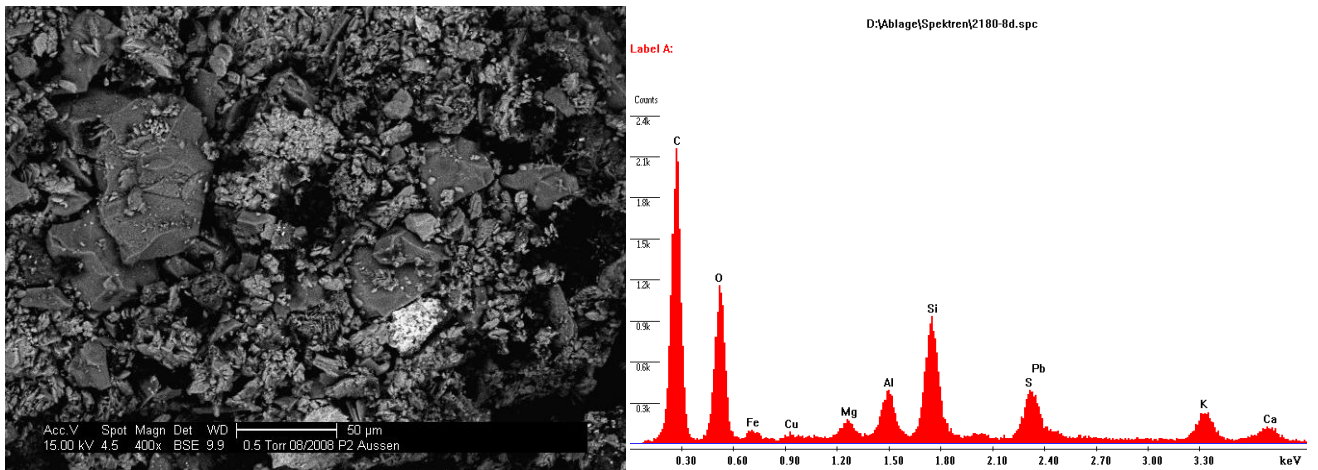
Abb.11: Elektronenmikroskopische Aufnahme der Materialprobe (P2) und Elementanalyse (EDX)

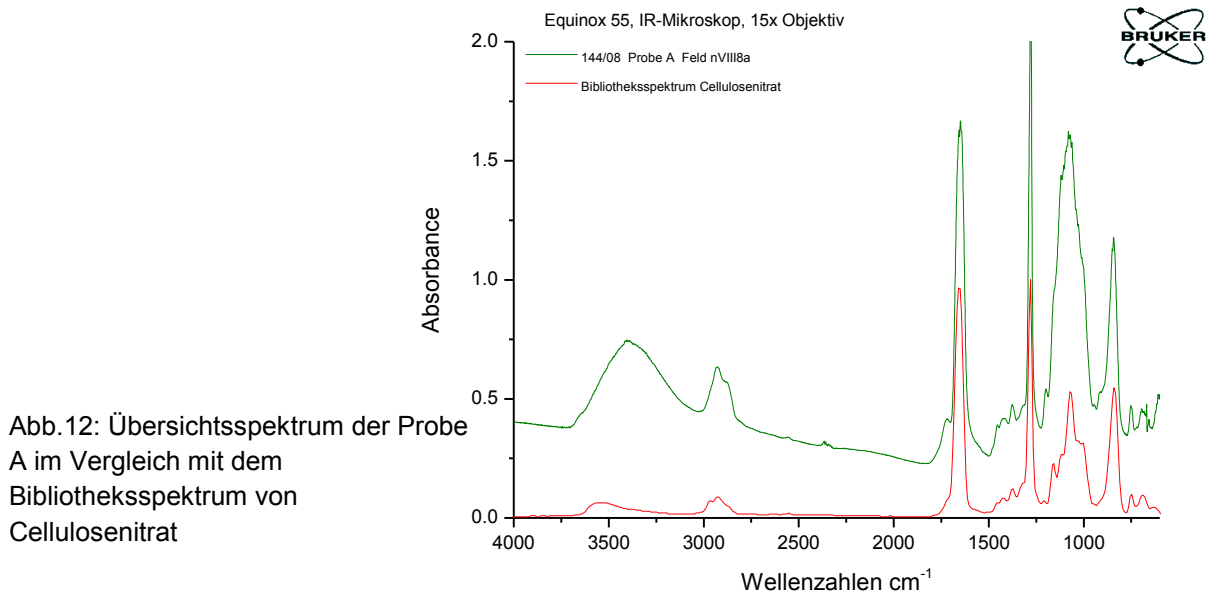
Abb.12: Übersichtsspektrum der Probe A im Vergleich mit dem Bibliotheksspektrum von Cellulosenitrat

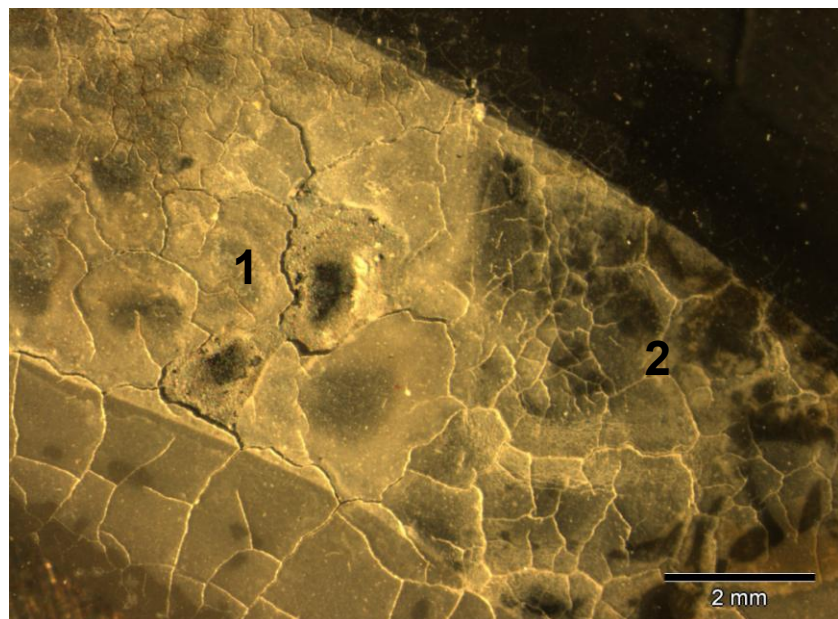
Auf den Bildern ist jeweils eine Schwarzlotsicherung mit Bienenwachs-/Carnaubawachsgemisch dargestellt, wobei die rechte Seite zusätzlich mit Zaponlack getränkt ist. Unterschiede in beiden Bereichen wurden erst im Temperaturbereich zwischen 70°C und 90°C sichtbar (vgl. Abb. 21 und Abb. 22). In Abb. 22 sind die Risse

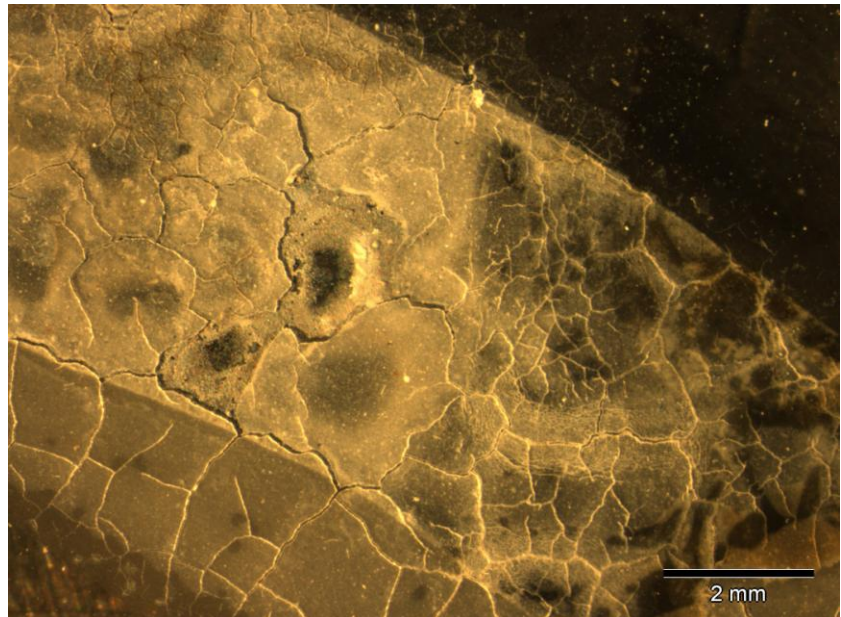
Modellprobe A, gealtert, auf 70 °C erhitzt, links geschädigte Schwarzlot-Wachsfestigung, rechts im Bild zusätzlich mit Zaponlack vermischt

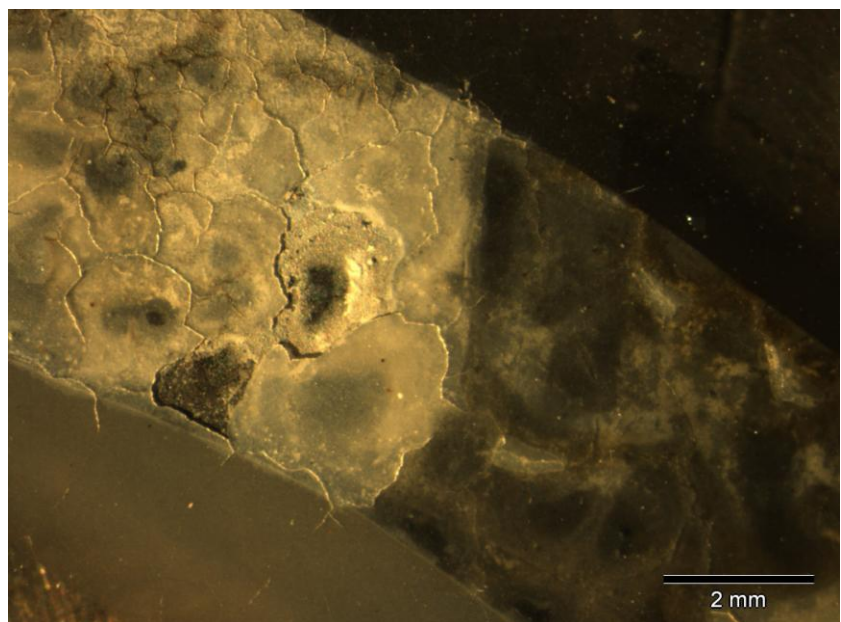
In den Bereichen, wo sich das Bienenwachs-/Carnaubawachsgemisch nur sehr dünn unmittelbar auf der Glasoberfläche befindet, ist es ebenfalls bei 90 °C vollständig aufgeschmolzen (vergl. Abb. 21 und Abb. 22 links unten).

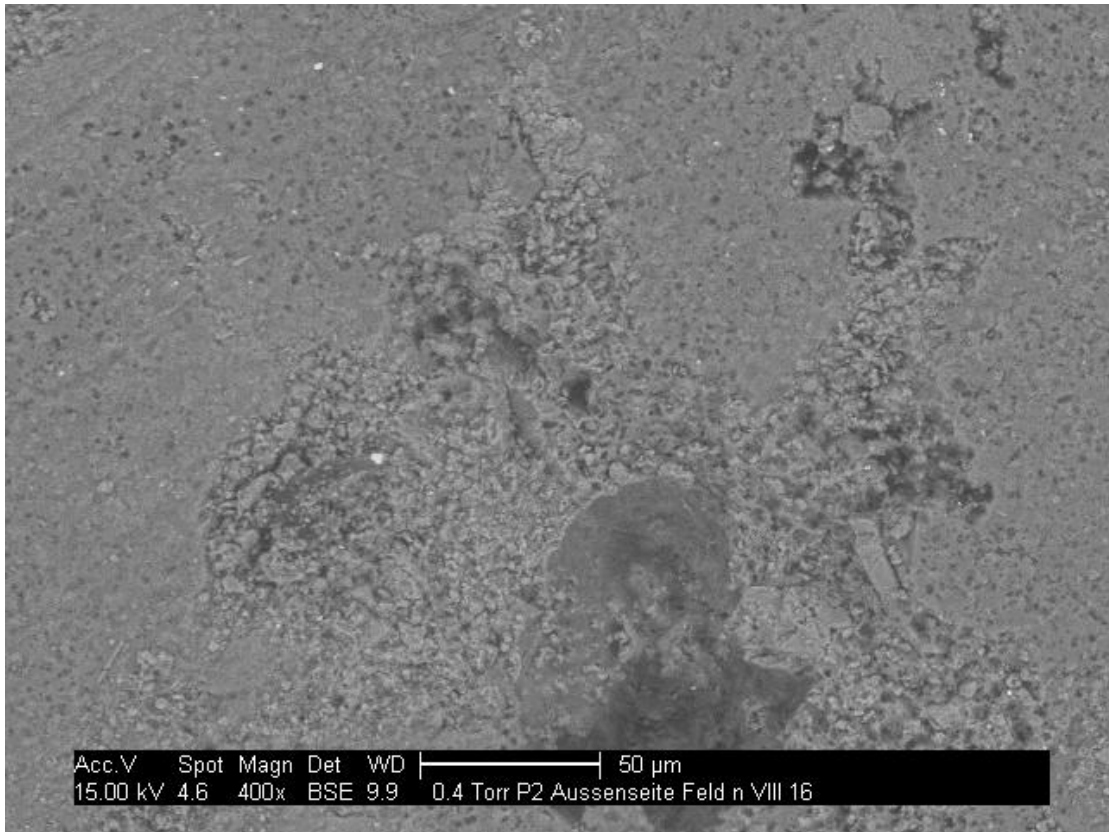
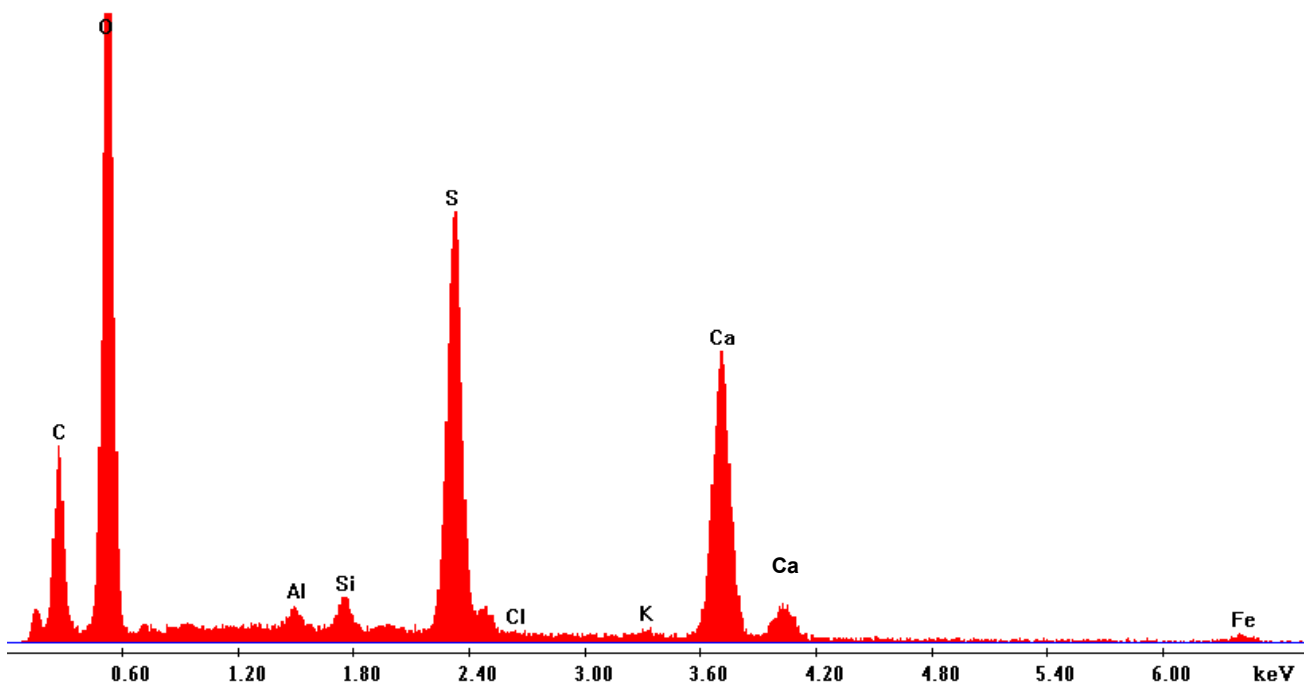
Abb. 33, 34: **Oberfläche der Probe P2** (s. Abb. 25)

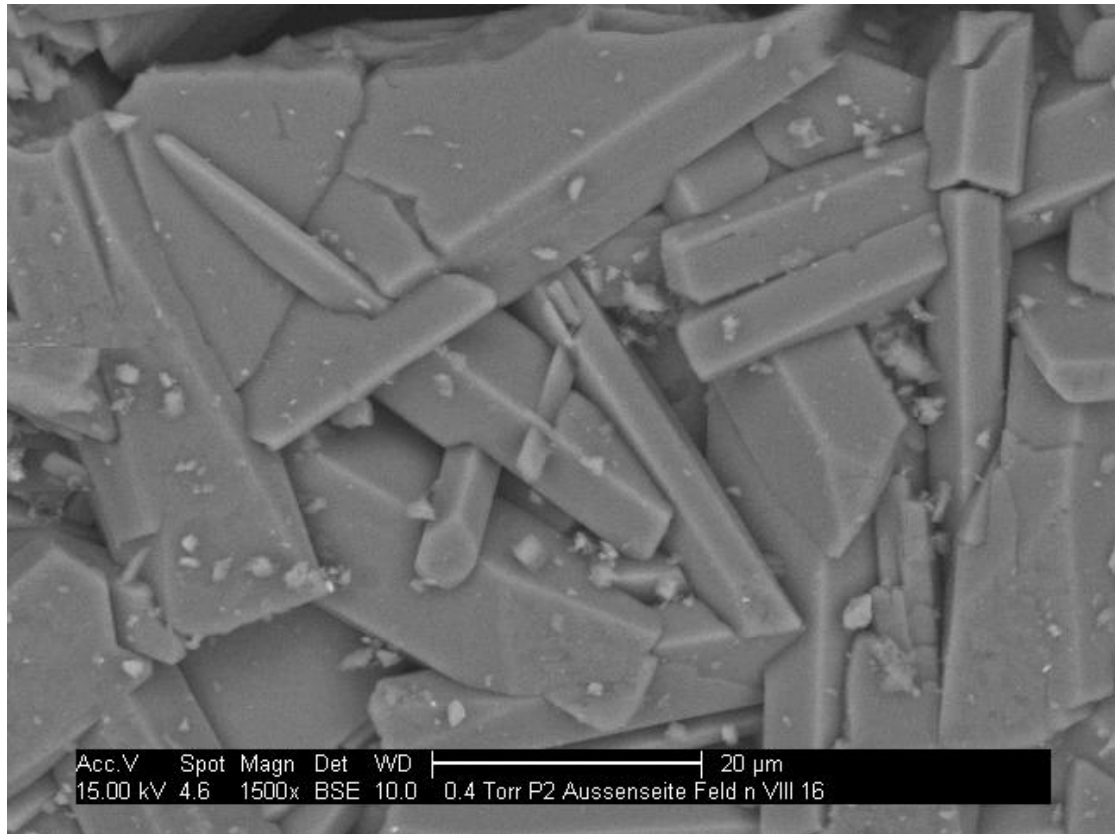
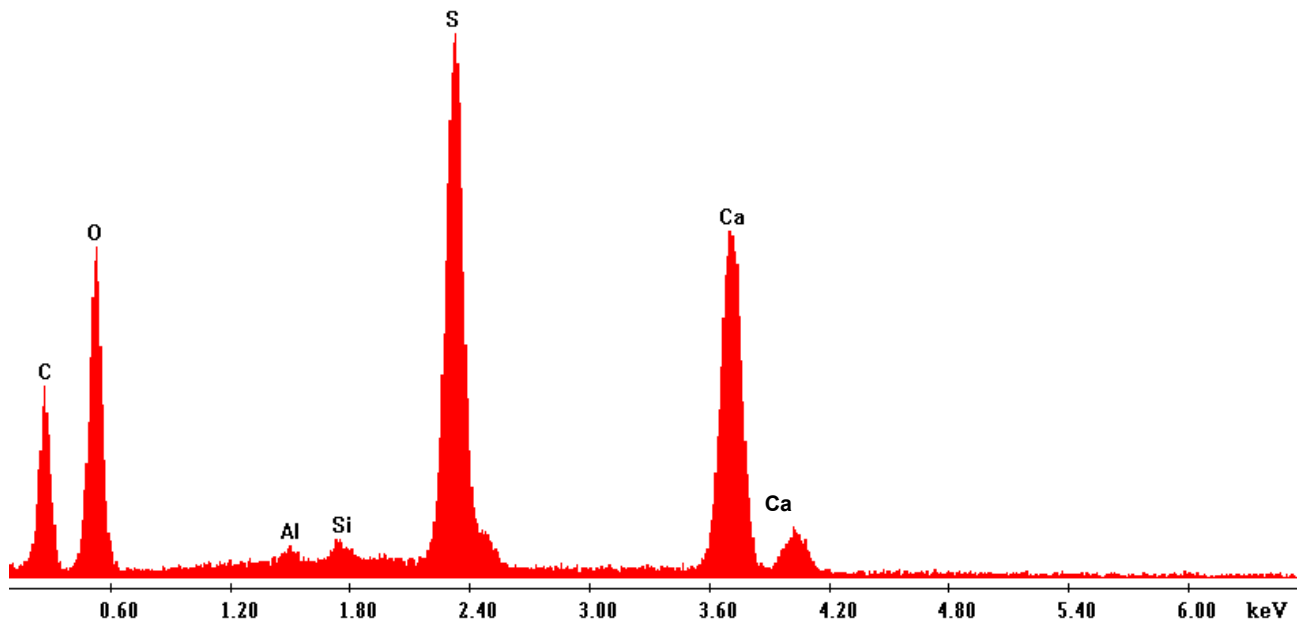
Abb. 35, 36: **Oberfläche der Probe P2, dünne transparente Schicht** (s. Abb. 26)
 oben: elektronenmikroskopische Aufnahme der Oberfläche
 unten: EDX-Elementanalyse auf der Oberfläche
 Bei den relativ großen kristallinen Korrosionsprodukten handelt es sich um Gips. Die Hauptbestandteile sind Calcium (Ca) und Schwefel (S).

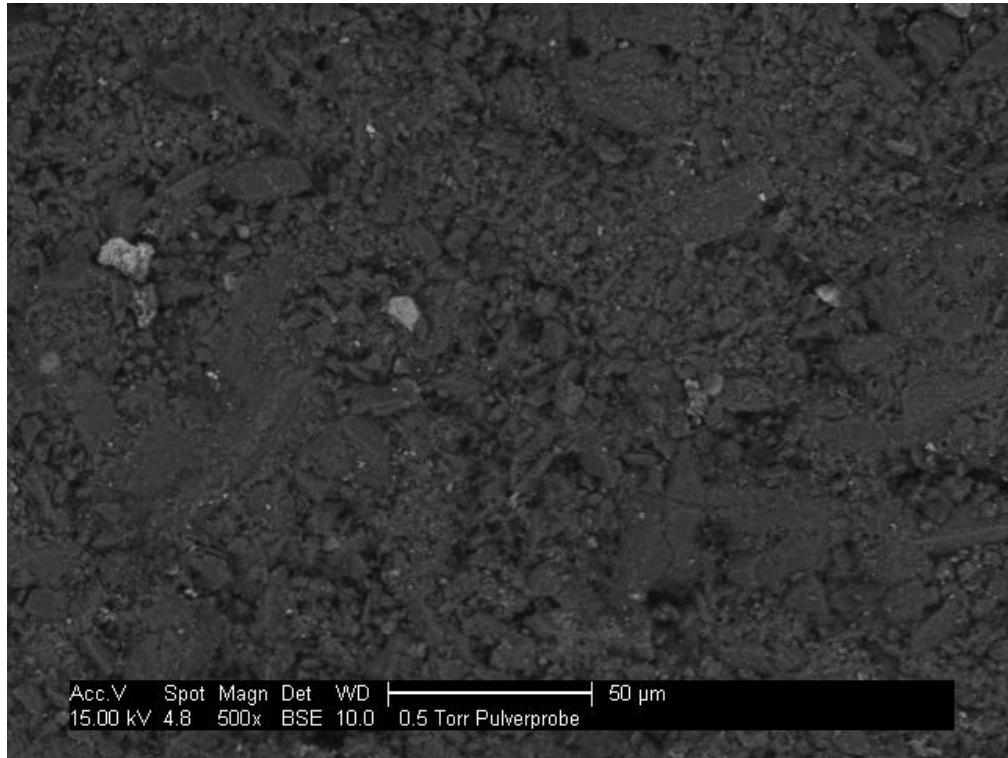
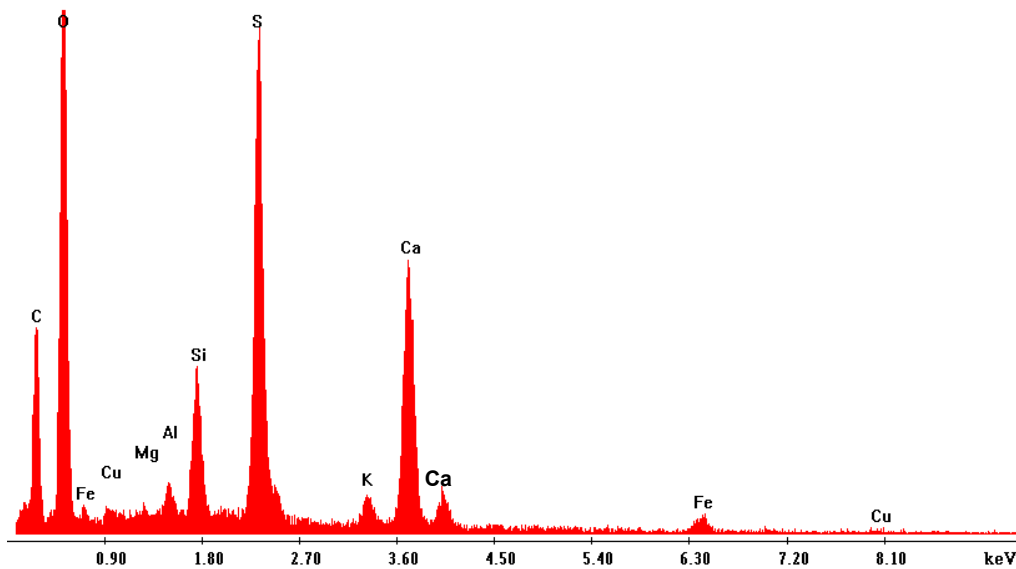
Abb. 45, 46: **Oberfläche der Probe P3** (vgl. Abb. 37, 38)
 oben: elektronenmikroskopische Aufnahme der Oberfläche
 unten: EDX-Elementanalyse auf der Oberfläche

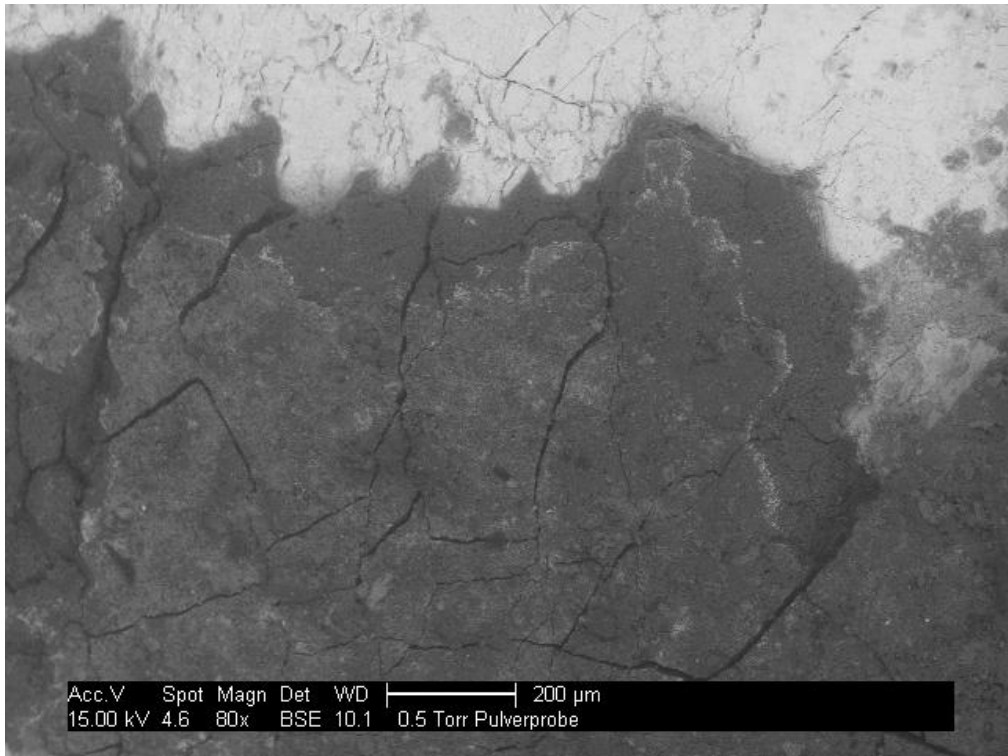
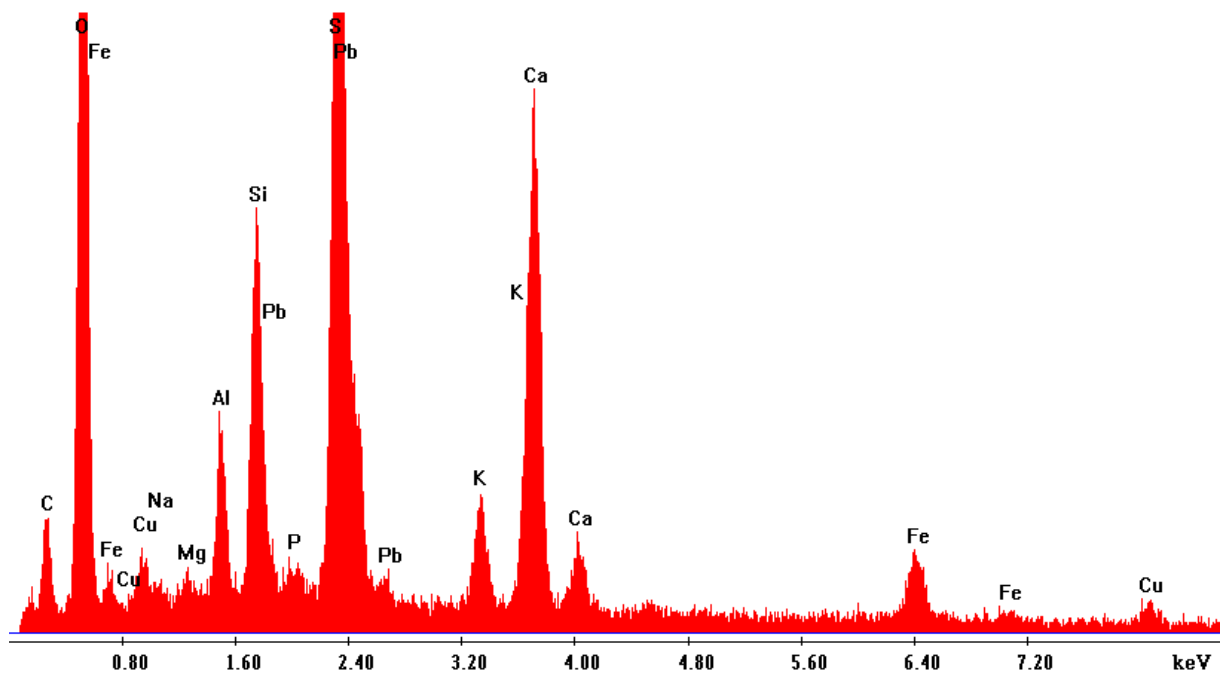
Abb. 49, 50: **Oberfläche der Bleiprobe (PB)** (vgl. Abb. 41)
 oben : elektronenmikroskopische Aufnahme der Oberfläche
 unten: EDX-Elementanalyse auf der Oberfläche
