**gefördert im KUR-Programm zur Konservierung und Restaurierung von
mobilem Kulturgut**

**Konservierung mittelalterlicher Glasmalerei im Kontext spezieller
materieller und umweltbedingter Gegebenheiten**

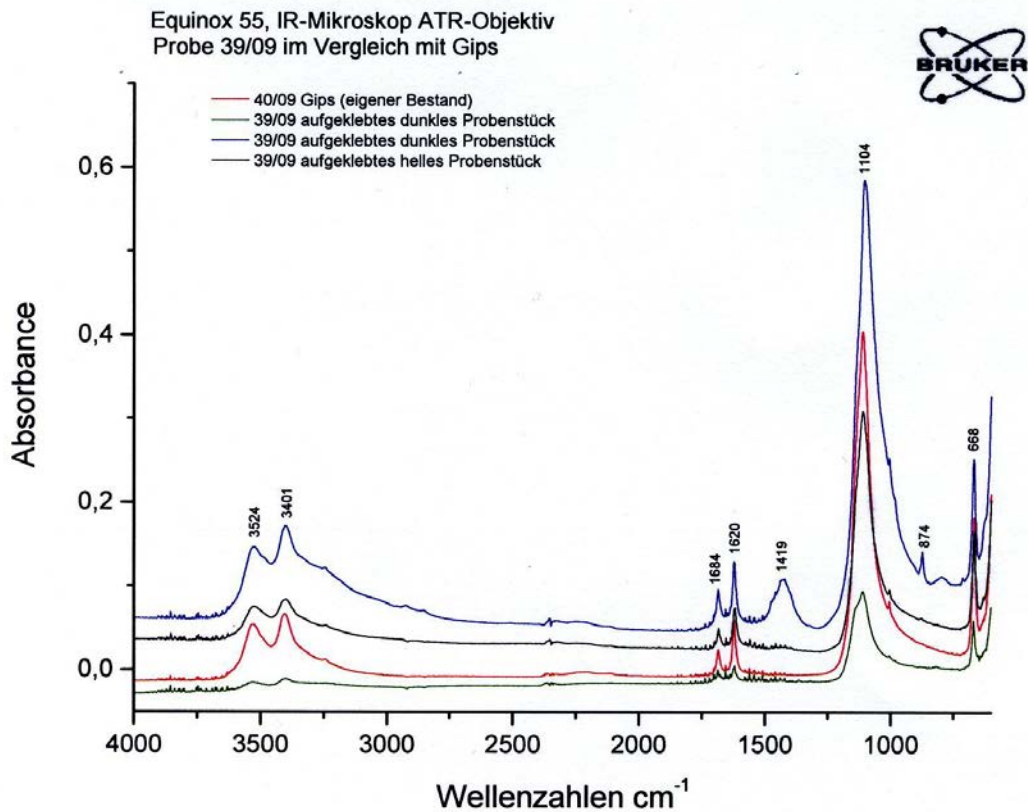
Abb. 51: FT-IR-Übersichtsspektren der Probe P3 im Vergleich zum Spektrum von Gips zeigen gute Übereinstimmungen

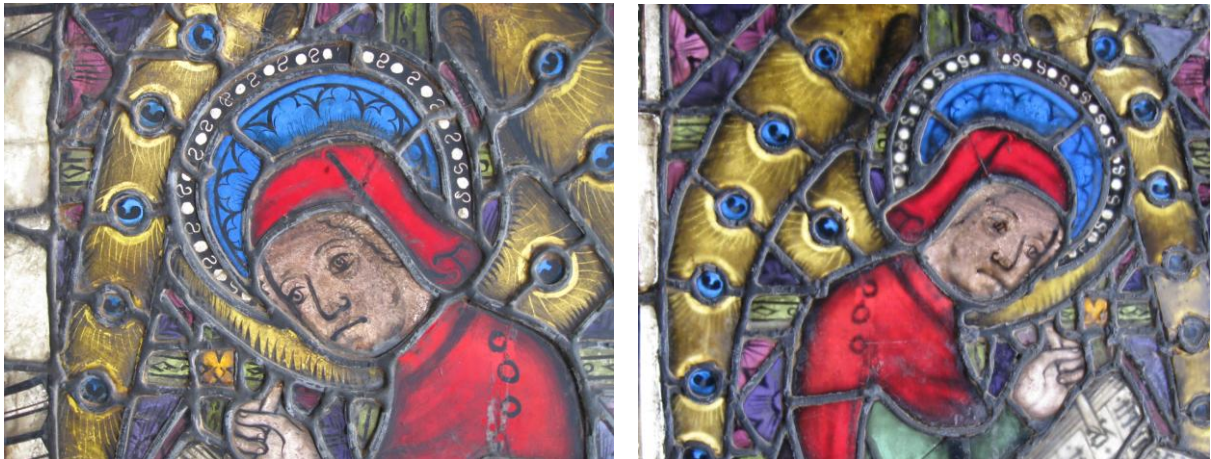
Abb. 53-54: Ausschnitt aus dem Feld nIV 1d, Vorder- und Rückseite

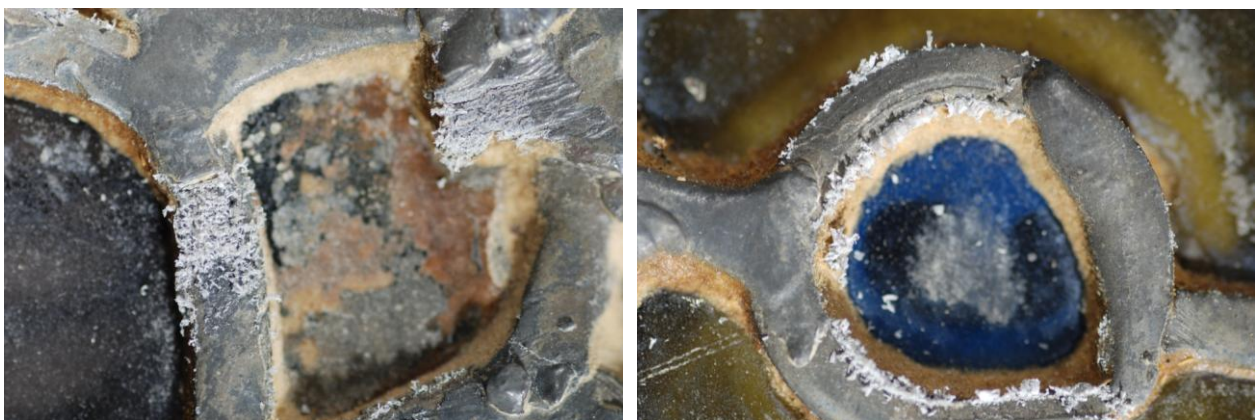
Abb. 55-56: weiße, pulvrige Materialablagerungen auf den Bleien

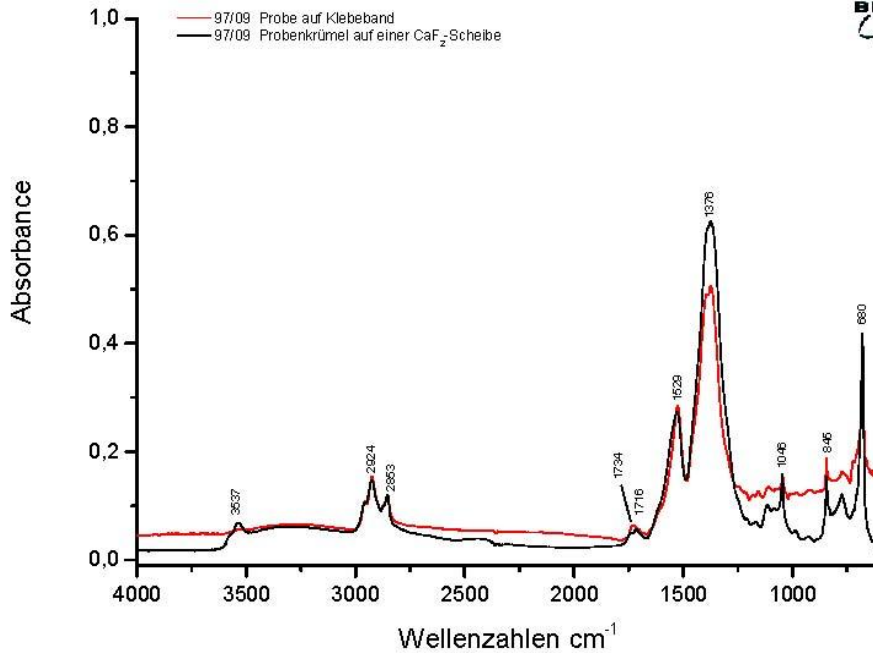
Abb. 58: Übersichtsspektrum der Probe (rot: auf Klebeband, schwarz: auf CaF_2 -Scheibe)

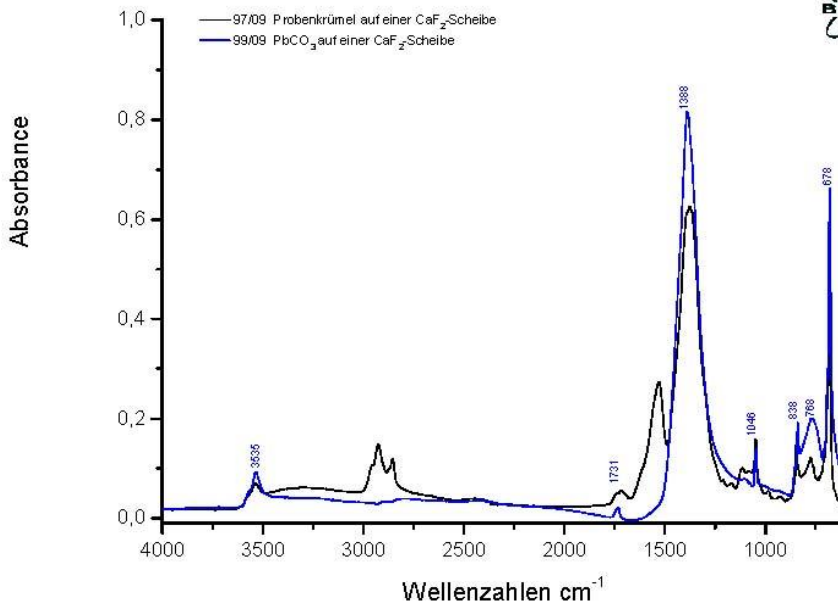
Abb. 59: Übersichtsspektrum der Materialprobe im Vergleich mit dem IR-Spektrum von Bleicarbonat

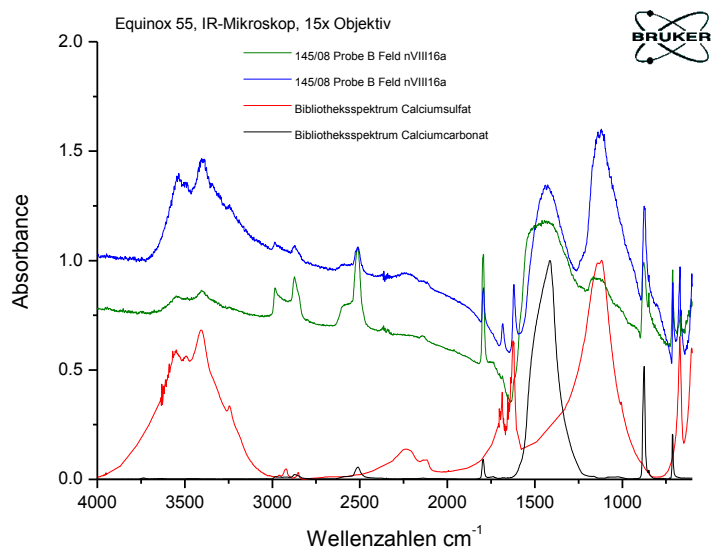
Abb. 81: Übersichtsspektren der Probe 145/08 B im Vergleich mit den Bibliotheksspektren von Calciumsulfat (rot) und Calciumcarbonat (schwarz)

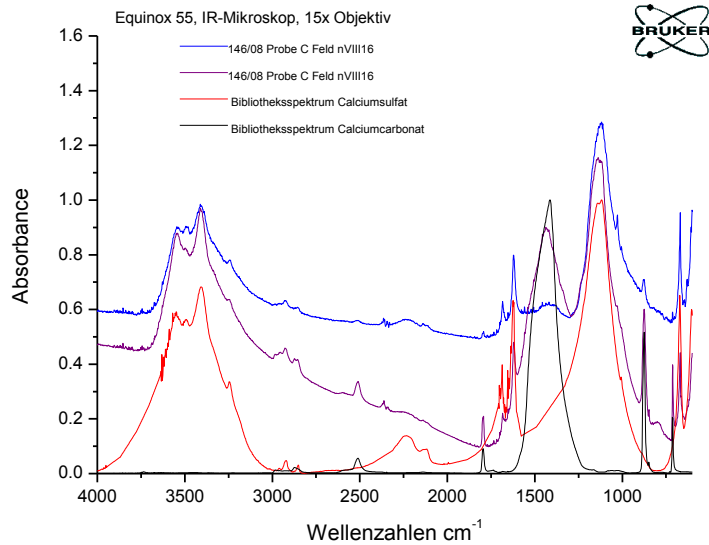
Abb. 82: Übersichtsspektren der Probe 146/08 B im Vergleich mit den Bibliotheksspektren von Calciumsulfat (rot) und Calciumcarbonat (schwarz)

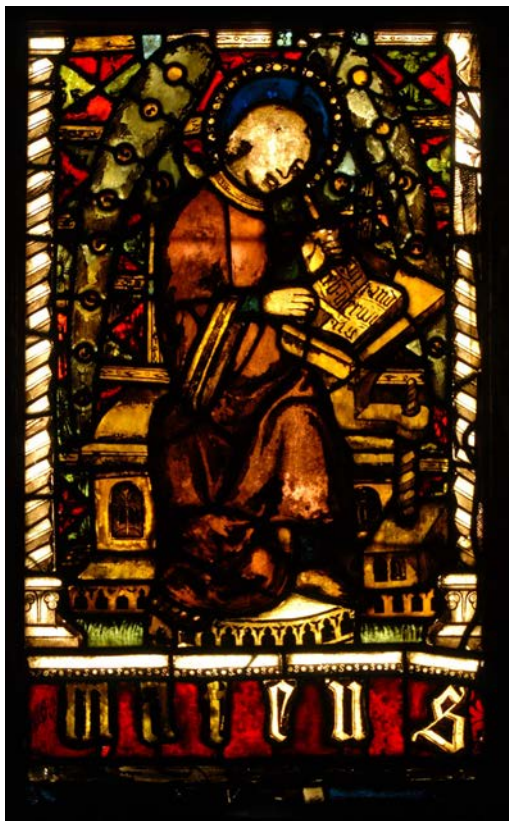
Abb. 3 Erfurt, Dom St. Marien, Feld n IV 1c von ~ 1380, Innenseite im Durchlicht

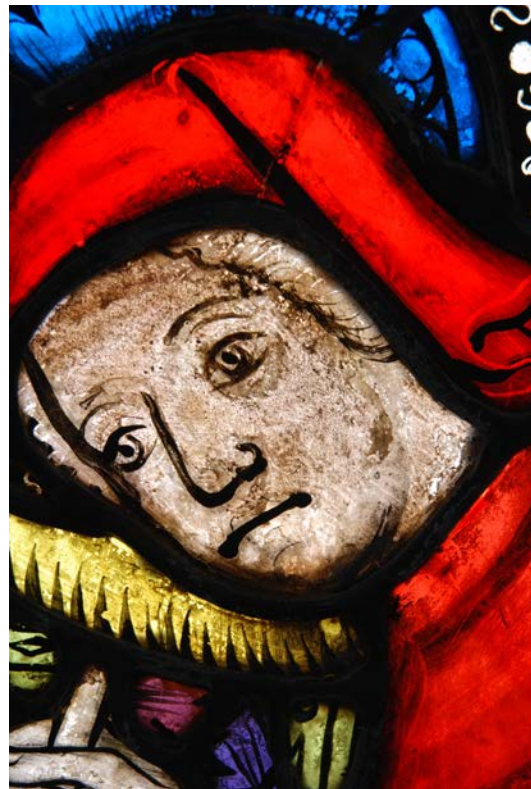
Abb. 8 München, BNM, Feld n IV 1d von ~1380, Innenseite im Durchlicht, Malerei im Gesicht wurde nachträglich überarbeitet.

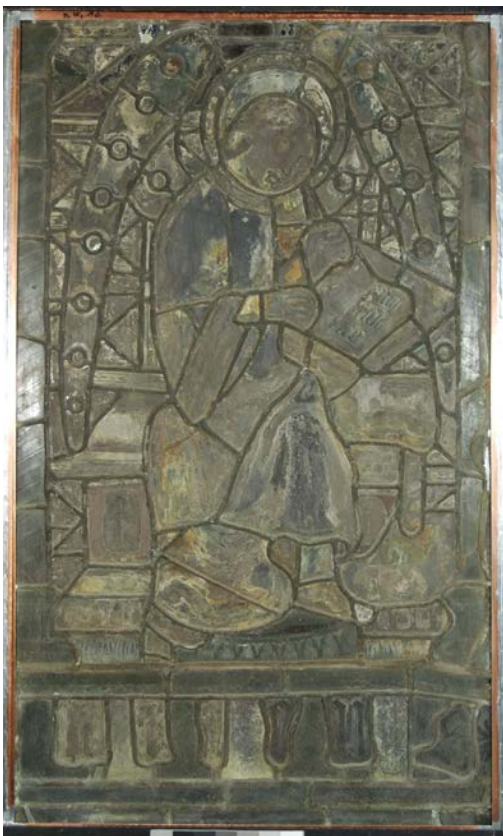
Abb. 9 Erfurt, Dom St. Marien, Feld n IV 1c von ~1380, Innenseite im Auflicht

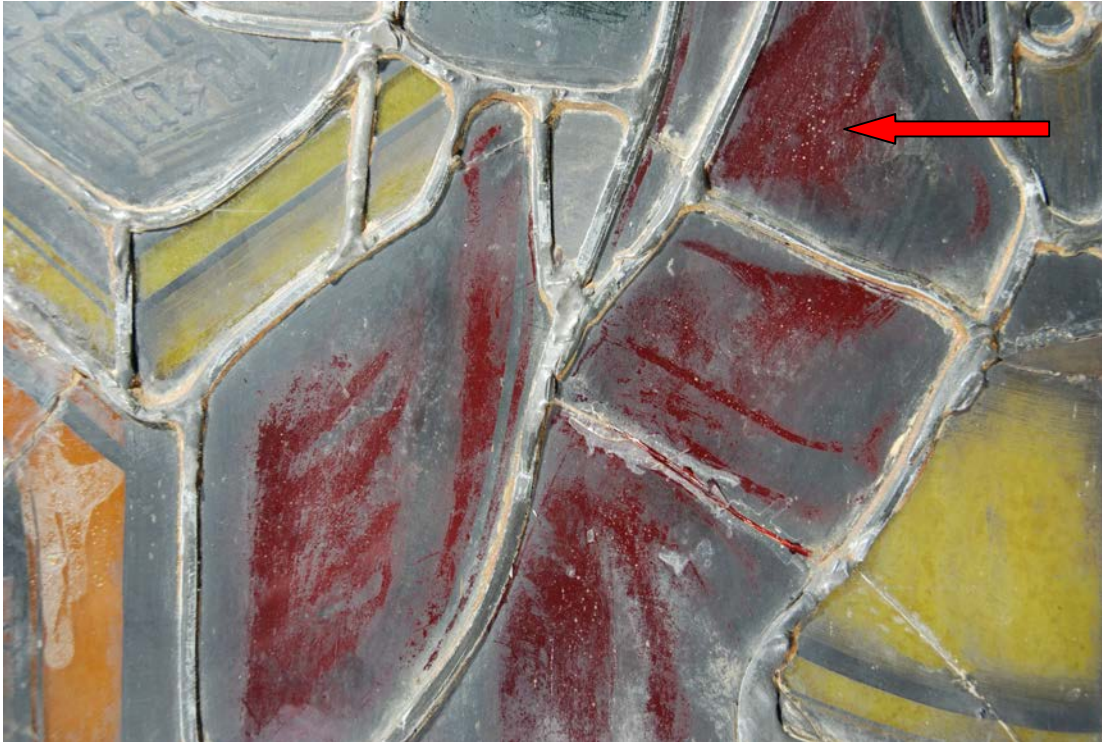
Abb. 14 München, BNM, Feld n IV 1d von ~1380, Detail der Innenseite im Auflicht, überwiegend intakte Glasoberflächen und vereinzelt punktförmige Korrosion (rotes Überfangglas)

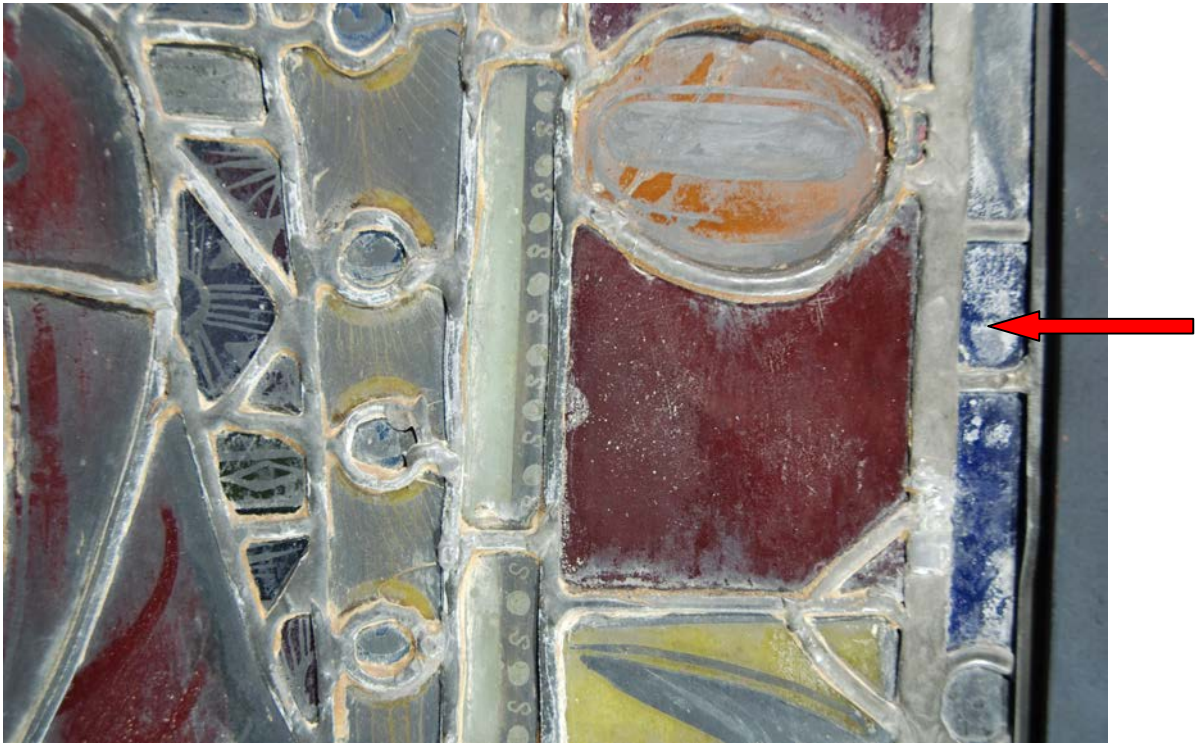
Abb. 15 München, BNM, Feld n IV 1d von ~1380, Detail der Innenseite im Auflicht, KO 2a: punktförmige bis flächige Korrosion im blauen Randstreifen

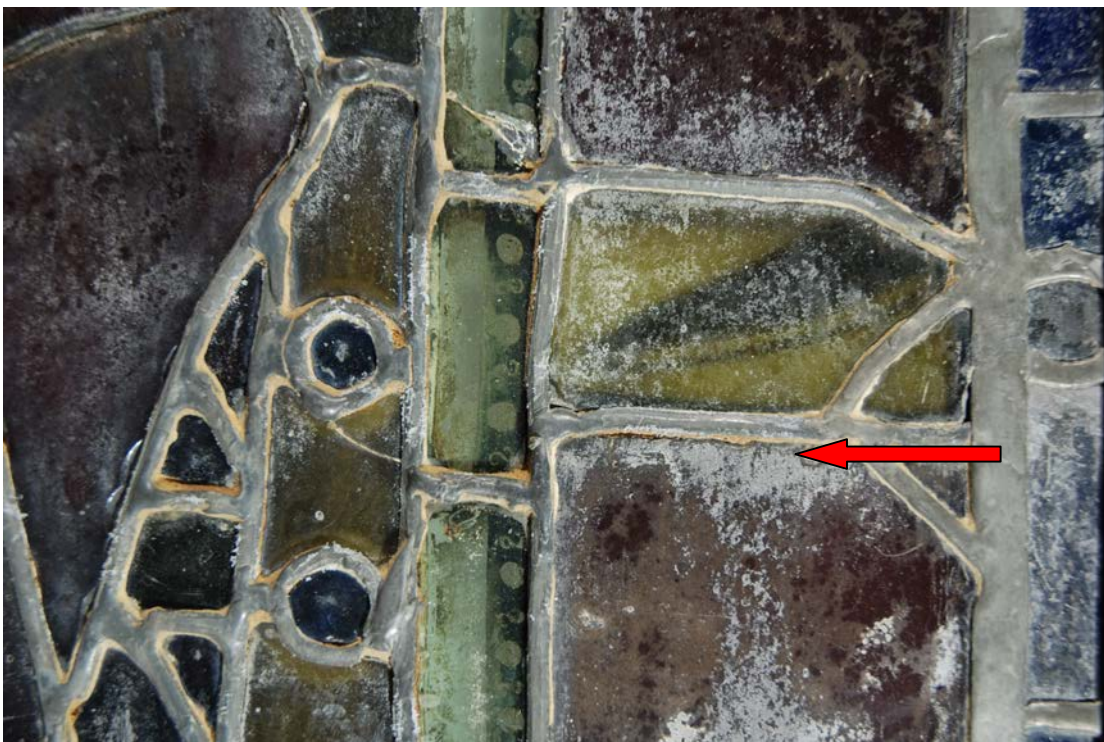
Abb. 16 München, BNM, Feld n IV 1d von ~1380, Detail der Außenseite im Auflicht, KO 1b-2b: weißlich verfärbte Bereiche in der oberen Glasschicht

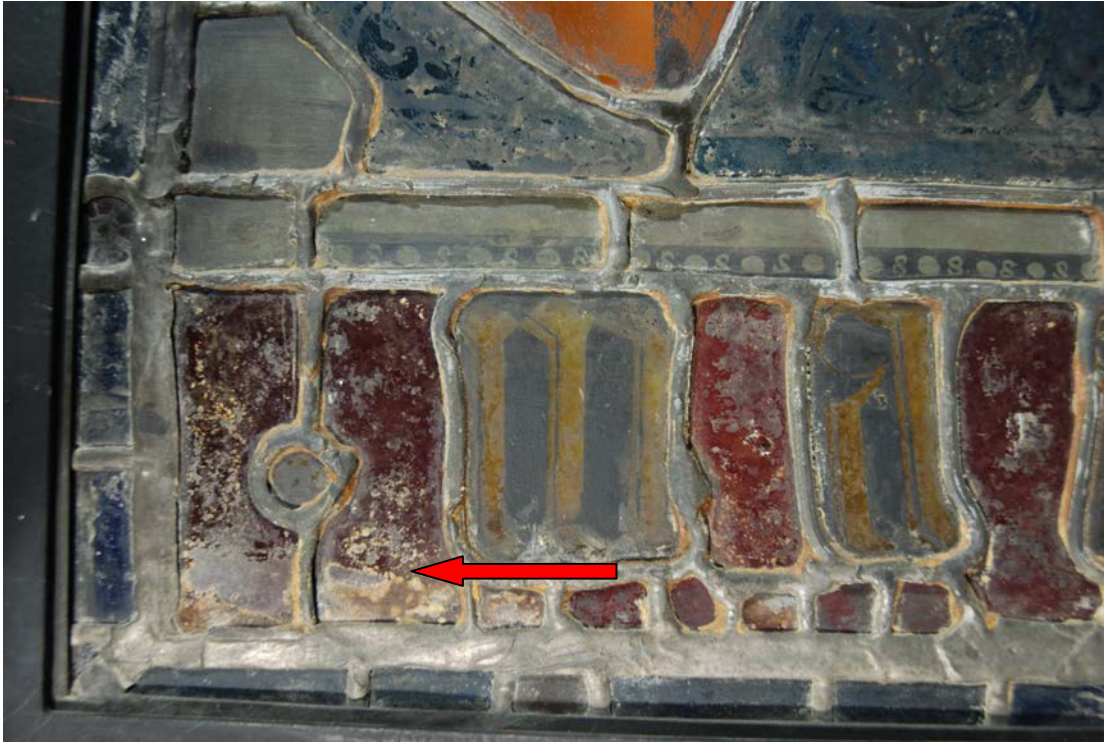
Abb. 17 München, BNM, Feld n IV 1d ~1380, Detail der Innenseite im Auflicht, KO 2b: gelblich gefärbte Glaskorrosion im unteren Feldbereich

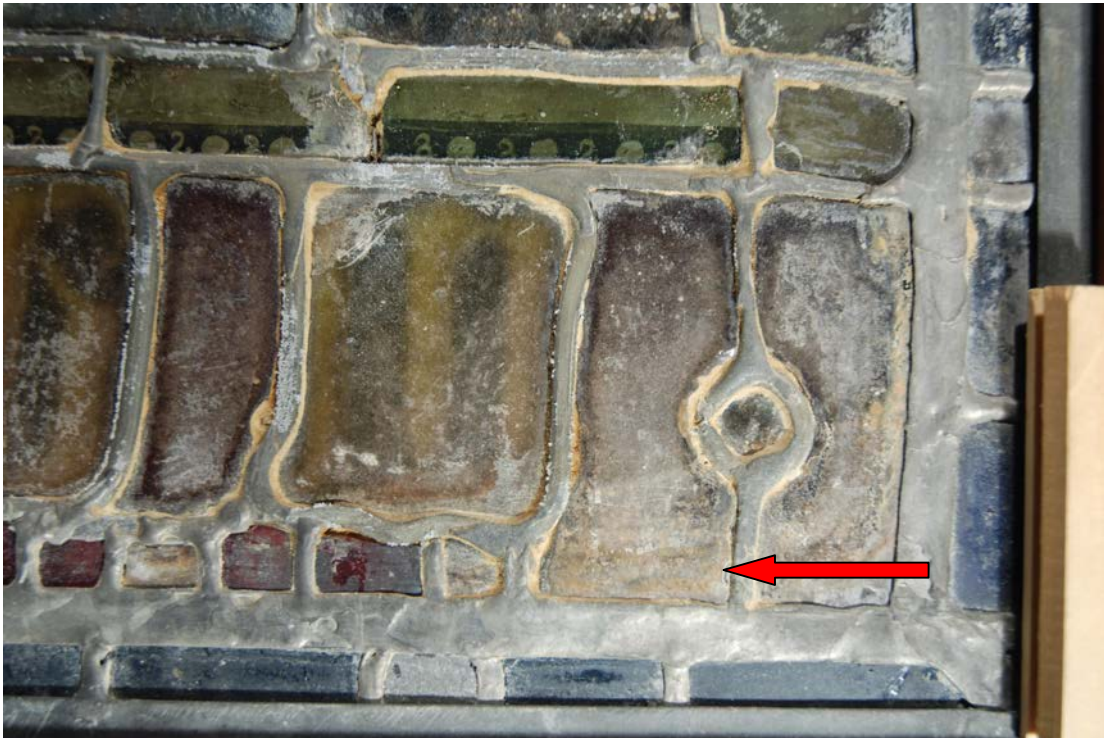
Abb. 18 München, BNM, Feld n IV 1d ~1380, Detail der Außenseite im Auflicht, KO 2b: stärker korrodierte rote Gläser im unteren Feldbereich

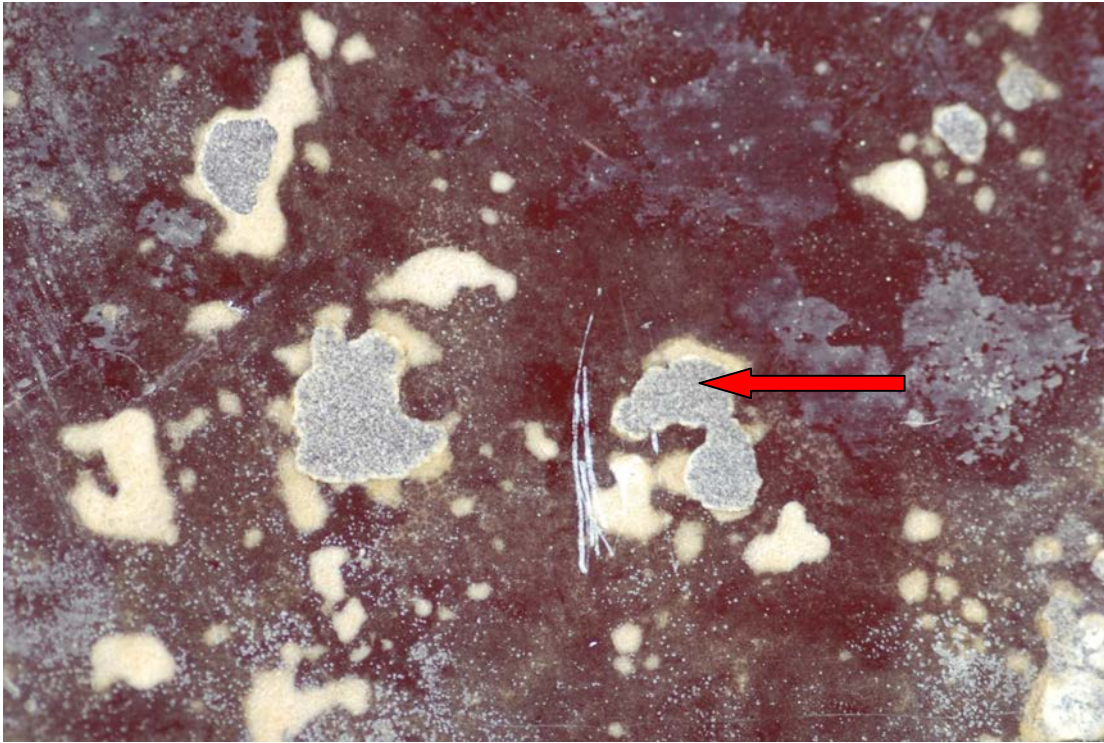
Abb. 19 München, BNM, Feld n IV 1d ~1380, Detail der Außenseite im Auflicht, rotes Übergangsglas, KO 2b und 3, gelbe Schicht platzt partiell aus

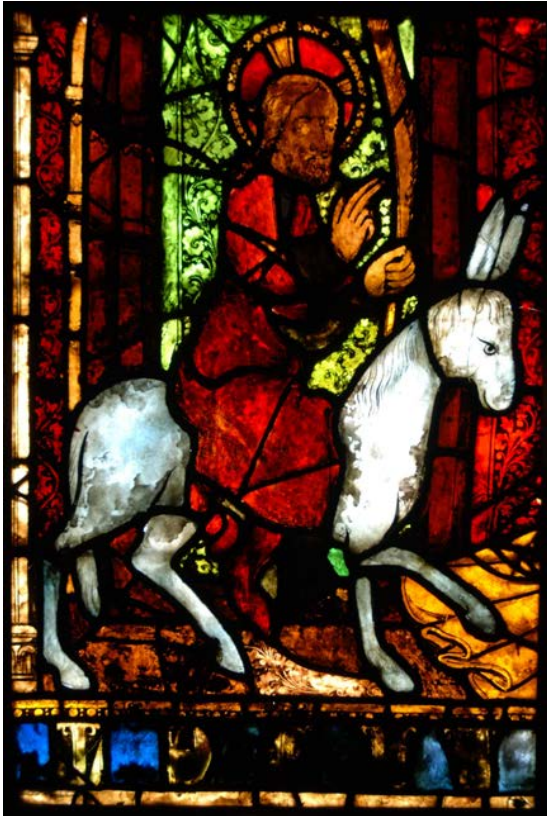
Abb. 24 Erfurt, Dom St. Marien, Feld n II 1b von ~1380, Innenseite im Durchlicht

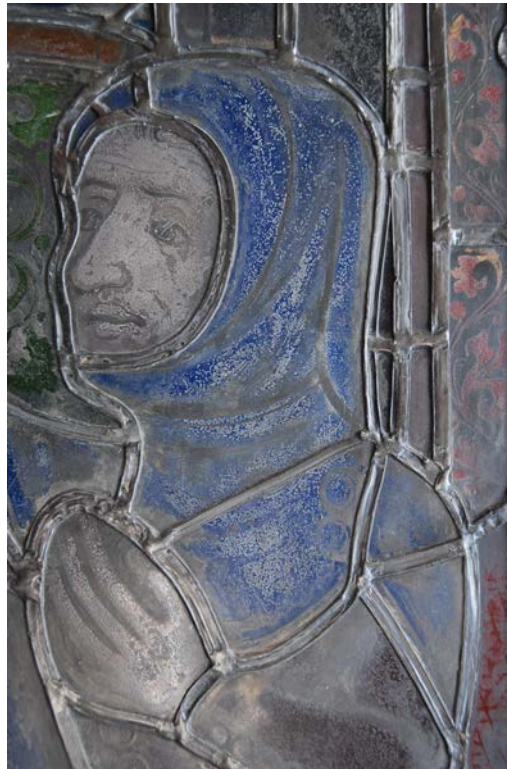
Neben der gelben Frucht im oberen linken Bildrand, vermutet die Verfasserin, dass es sich auch bei den drei blauen Gläsern im linken unteren Bildrand sowie bei den sechs blauen Gläsern im oberen Bildrand um Ergänzungen handelt (Abb. 28).

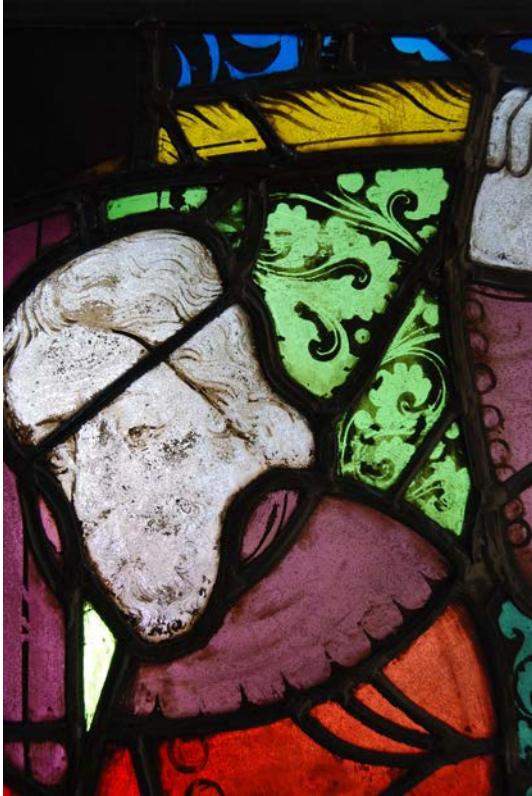
Abb. 33 London, V&A, Feld n II 1c von ~ 1380, Detail der Innenseite im Durchlicht, Malerei im Gesicht zum Teil verloren gegangen

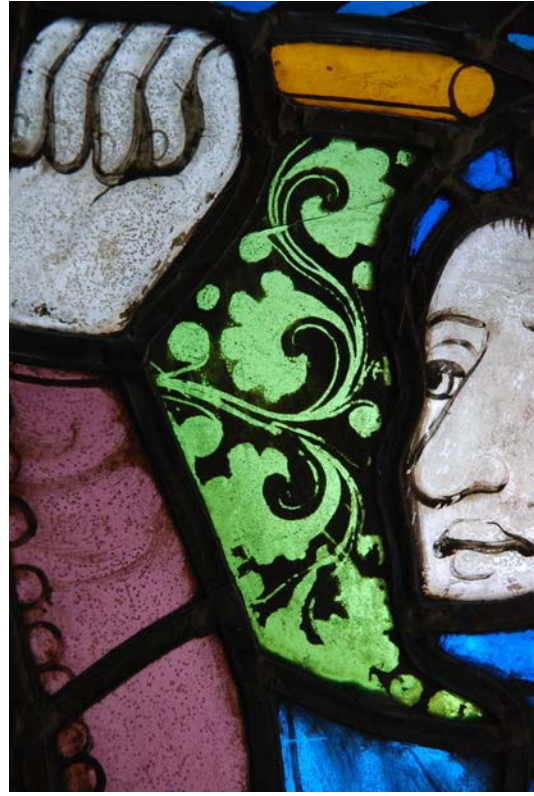
Abb. 34 London, V&A, Feld n II 1c von ~ 1380, Detail der Innenseite im Durchlicht, Kratzer in der Malschicht

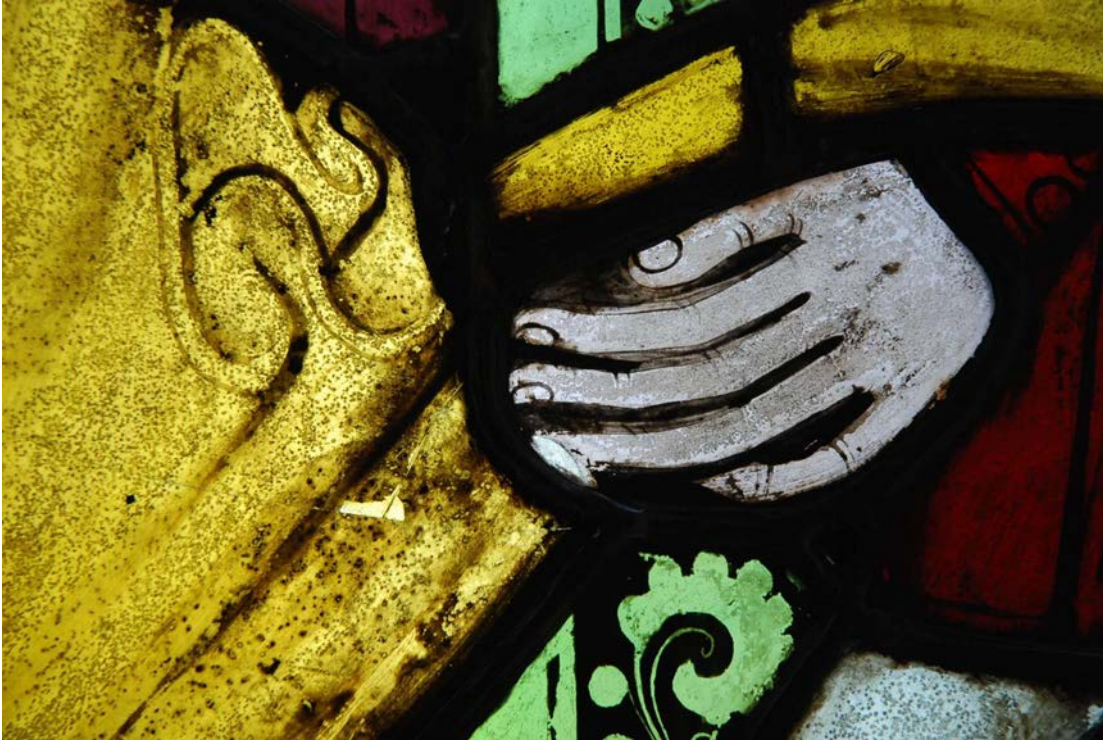
Abb. 35 London, V&A, Feld n II 1c von ~ 1380, Detail der Innenseite im Durchlicht, KO 1a und 2a: die intakte Glasoberfläche bricht punktuell auf und in den geöffneten Punkten sammeln sich Korrosionsprodukte.

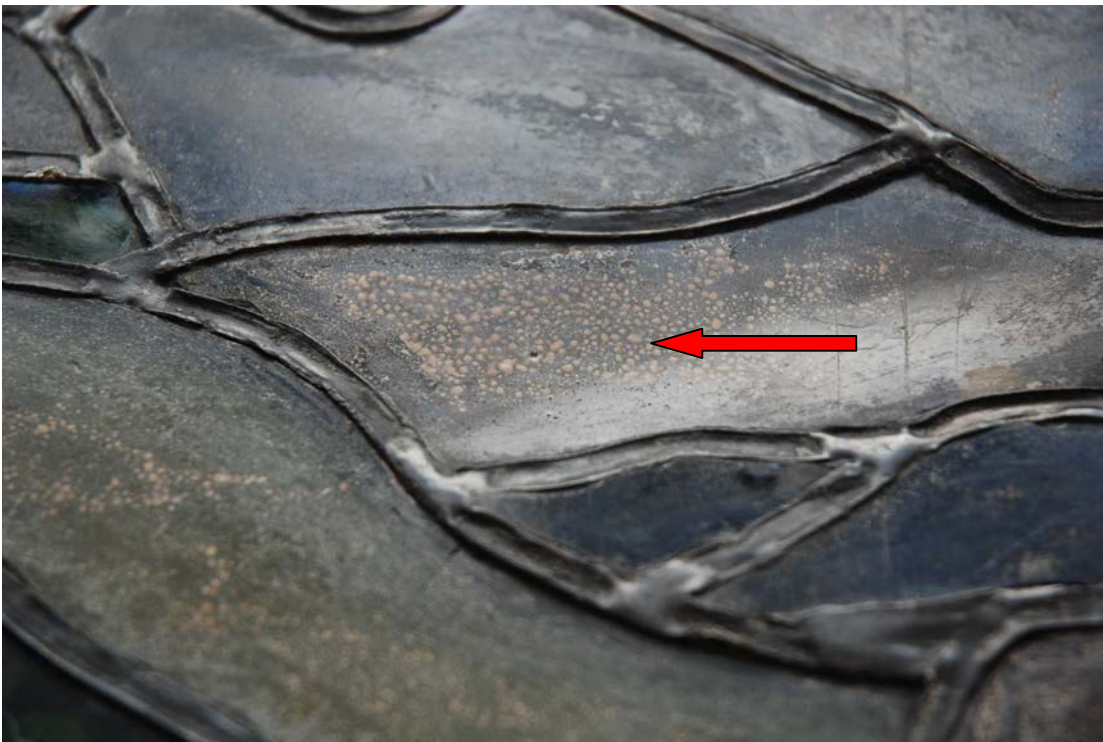
Abb. 36 London, V&A, Feld n II 1c von ~ 1380, Detail der Außenseite im Auflicht, KO 1b: unter der geschlossenen Glasoberfläche bilden sich Punkte mit gelblich gefärbten Korrosionsprodukten.

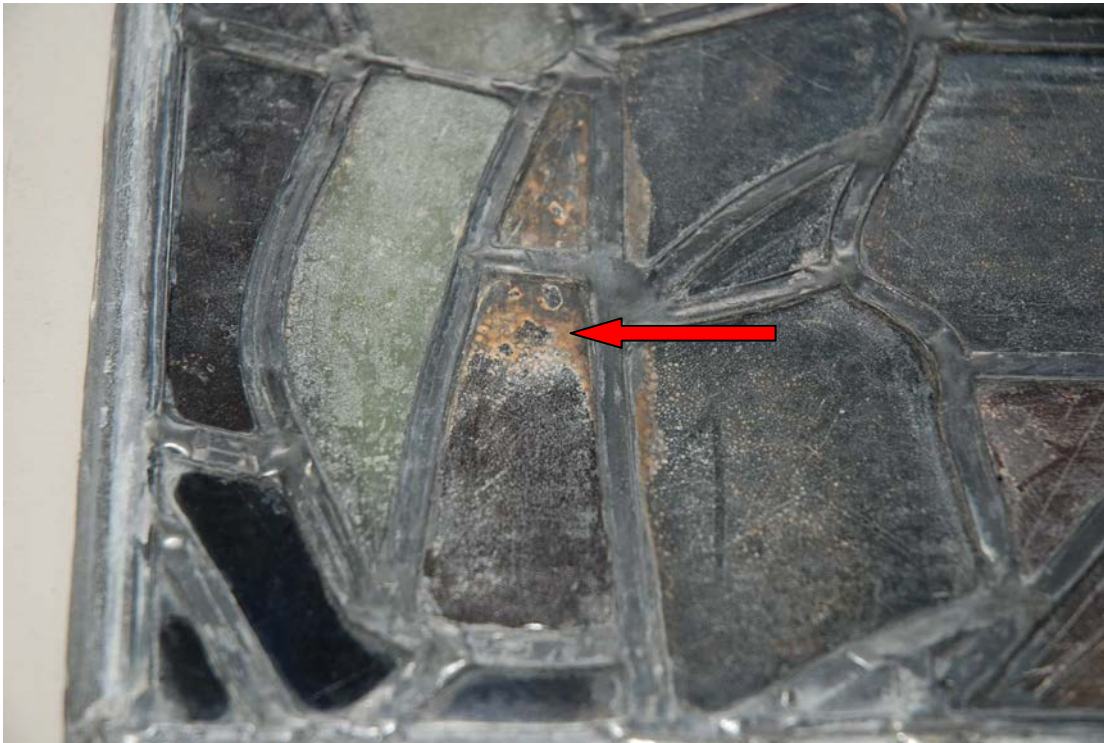
Abb. 37 London, V&A, Feld n II 1c von ~ 1380, Detail der Außenseite im Auflicht, KO 2b: die gelben punktförmigen Korrosionsprodukte unter der Glasoberfläche haben sich in mehreren Bereichen zu einer kompakten Fläche zusammengeschlossen.

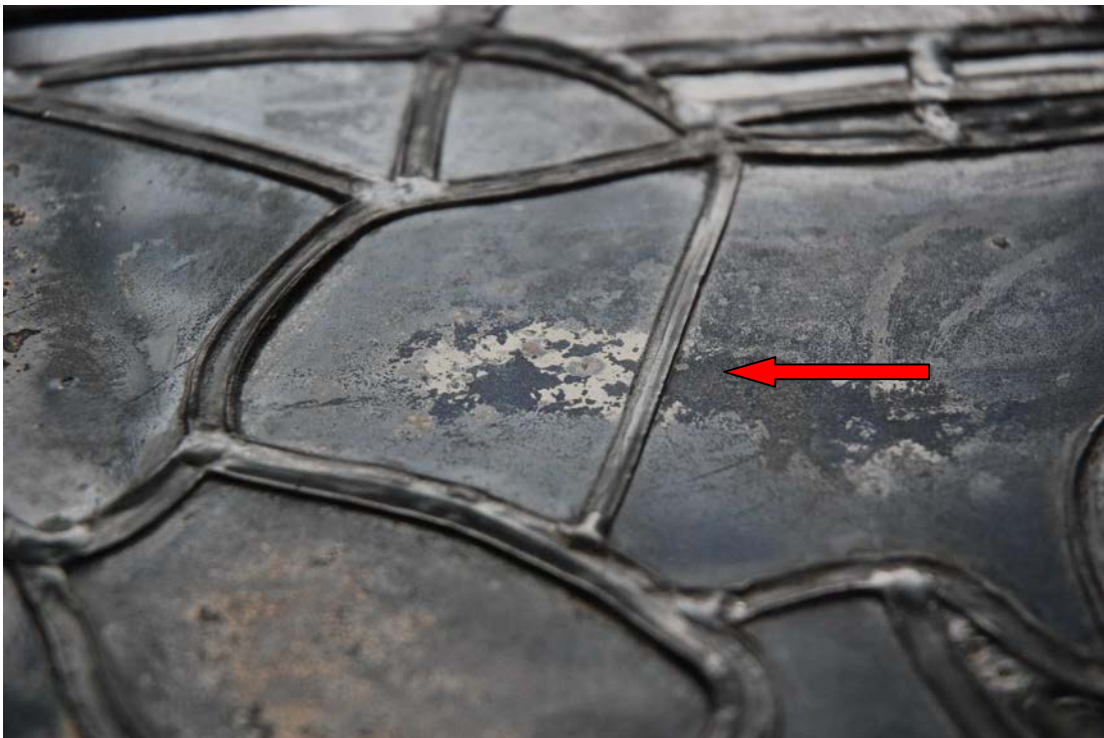
Abb. 38 London, V&A, Feld n II 1c von ~ 1380, Detail der Außenseite im Auflicht, KO 3: die obere Glasschicht ist zerstört und der originale Feuerschmelz ist verloren gegangen. Die freigelegten Oberflächen sind rau und es liegen vereinzelt Korrosionsprodukte in pudriger Konsistenz auf.

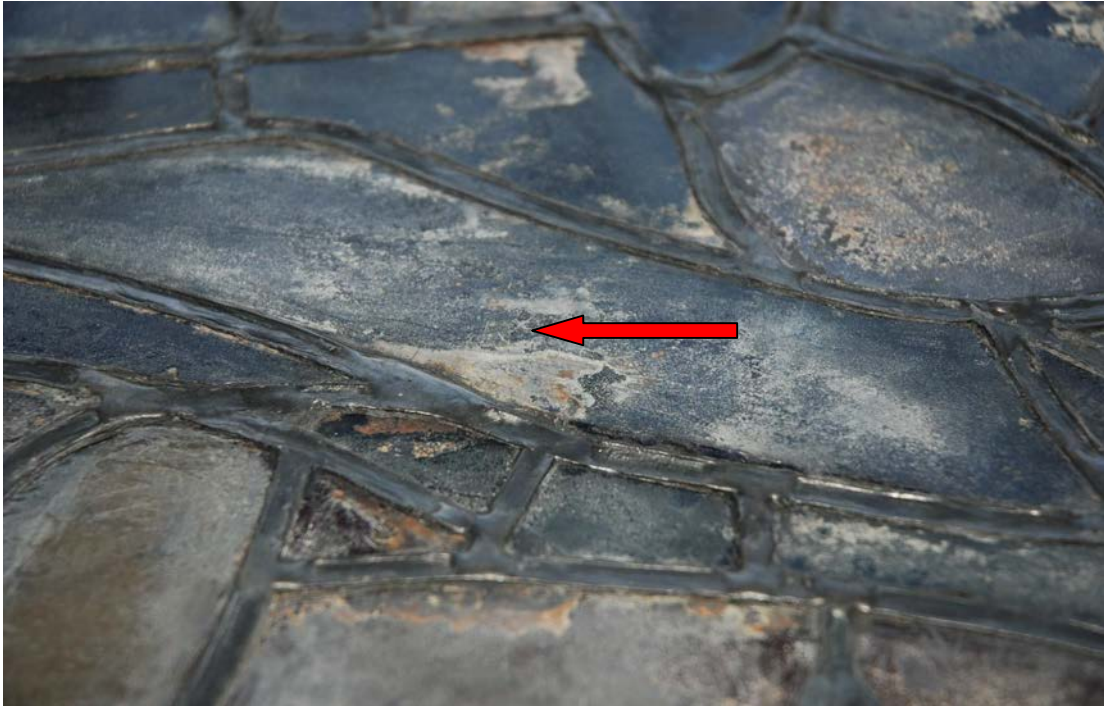
Abb. 39 London, V&A, Feld n II 1c von ~ 1380, Detail der Außenseite im Auflicht, KO 4: bei fortschreitender Korrosion ist die Glasoberfläche mit einer dünnen, z.T. festaufliegenden weißen bis gelblichen Korrosionsschicht bedeckt.

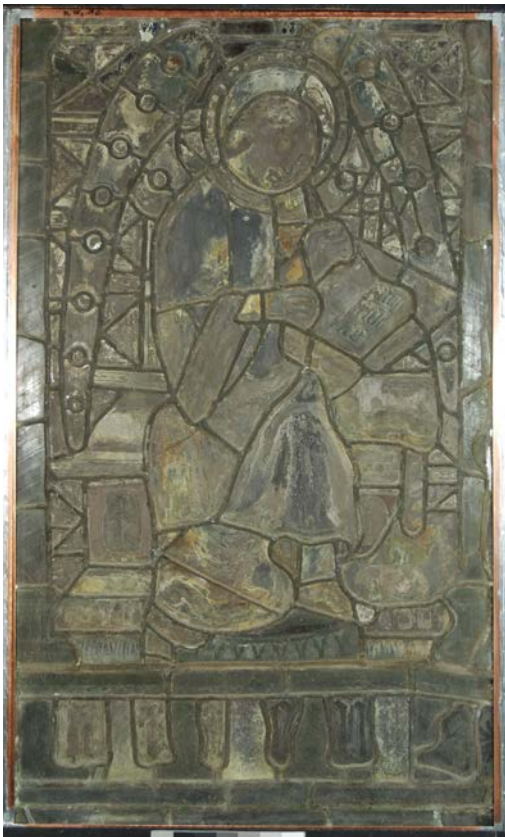
Abb. 42 Erfurt, Dom St. Marien, Feld n IV 1c von ~ 1380, Innenseite im Auflicht

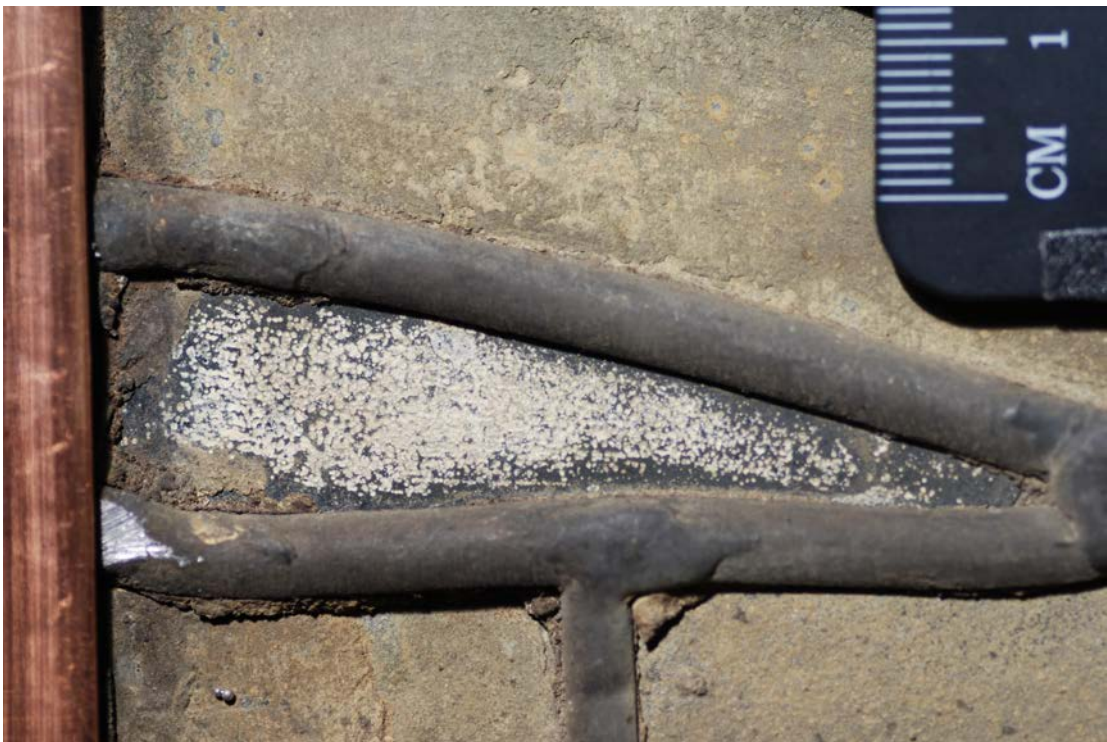
Abb. 46 Erfurt, Dom St. Marien, Feld n II 1b von ~ 1380, Detail der Rückseite im Auflicht, KO 2a: die punktförmige Korrosion verdichtet sich und geht in eine flächige Korrosionsschicht über.

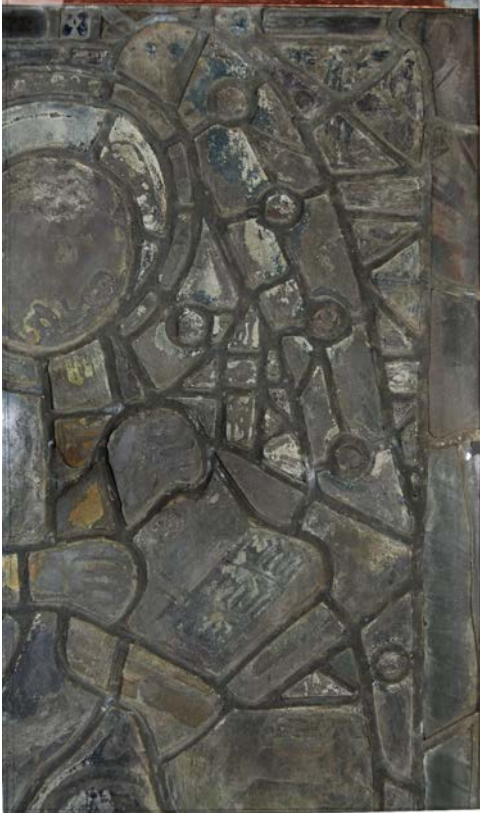
Abb. 47 Erfurt, Dom St. Marien, Feld n IV 1c von ~ 1380, geviertelte Aufnahme der Innenseite im Auflicht

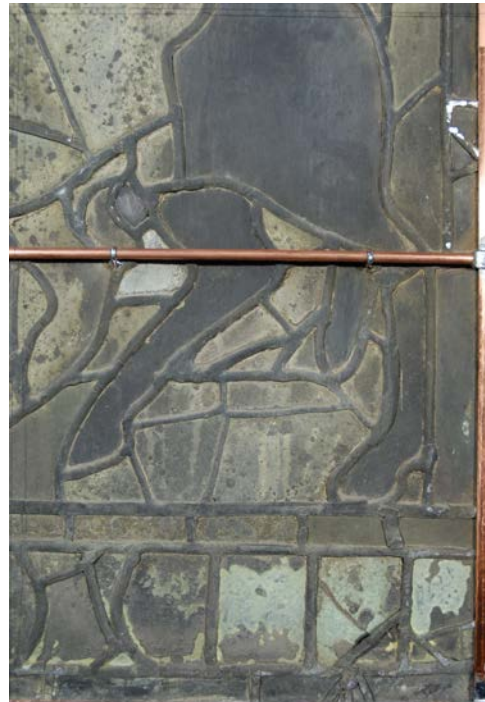
Abb. 50 Erfurt, Dom St. Marien, Feld n II 1b von ~ 1380, geviertelte Aufnahme der Außenseite im Auflicht

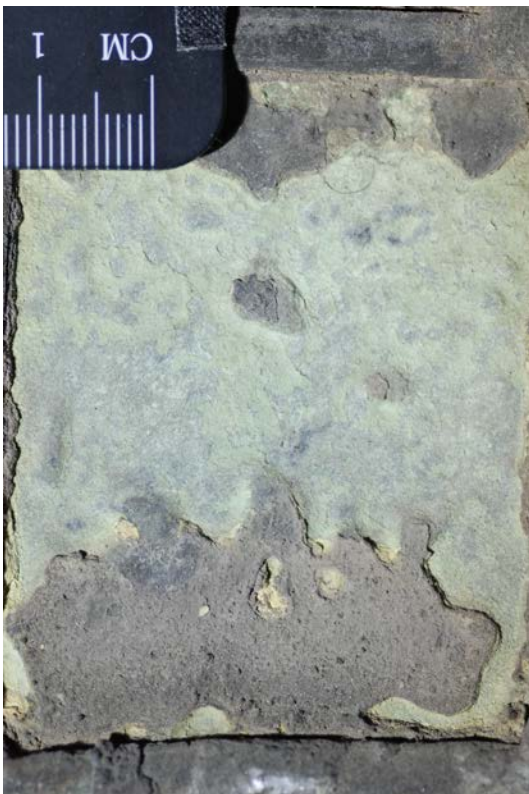
Abb. 51 Erfurt, Dom St. Marien, Feld n II 1b von ~ 1380, Detail der Außenseite im Auflicht, KO 3, 4 und 5

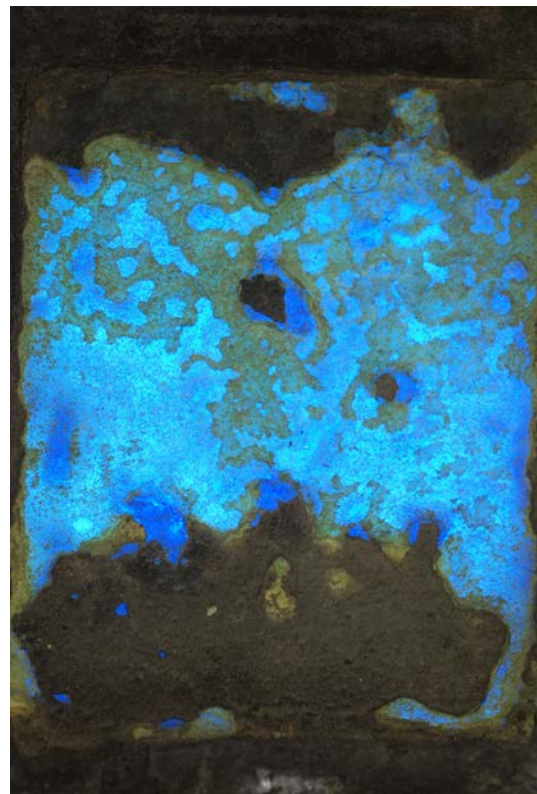
Abb. 52 Erfurt, Dom St. Marien, Feld n II 1b von ~ 1380, Detail der Außenseite im Durchlicht, KO 3, 4 und 5

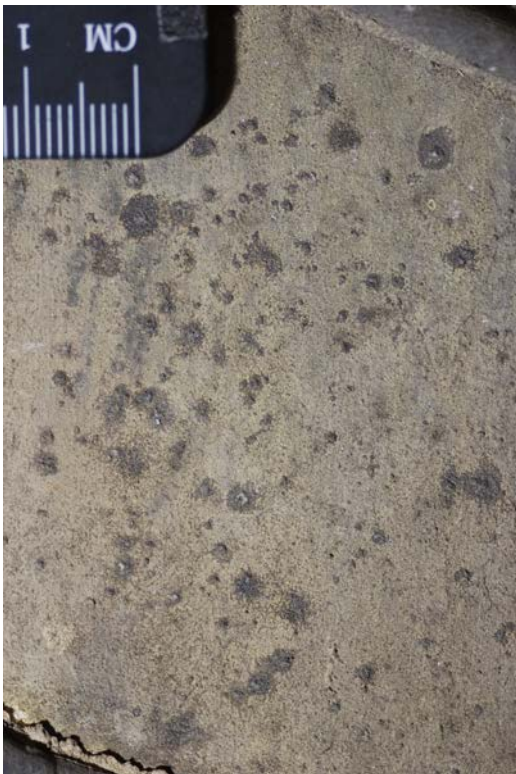
Abb. 53 Erfurt, Dom St. Marien, Feld n II 1b von ~ 1380, Detail der Außenseite im Auflicht, KO 4-5, graue Kruste mit graphitfarbenen Inseln

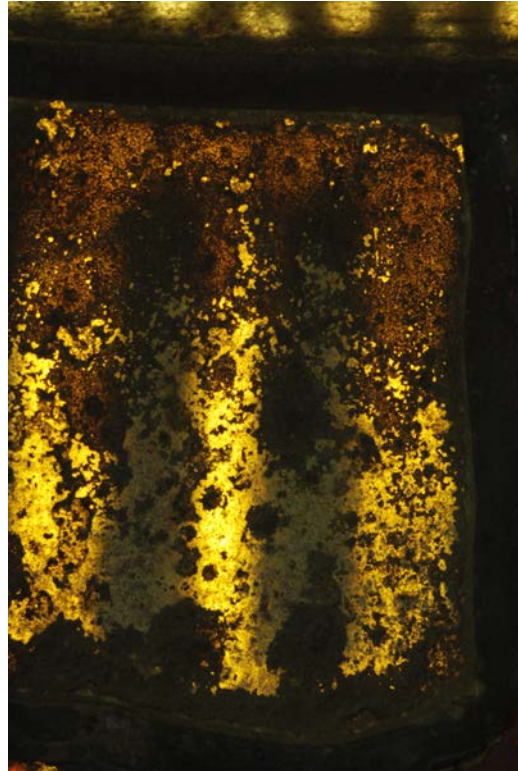
Abb. 56 Erfurt, Dom St. Marien, Feld n IV 1c von ~ 1380, Detail der Außenseite im Durchlicht, KO 4-5

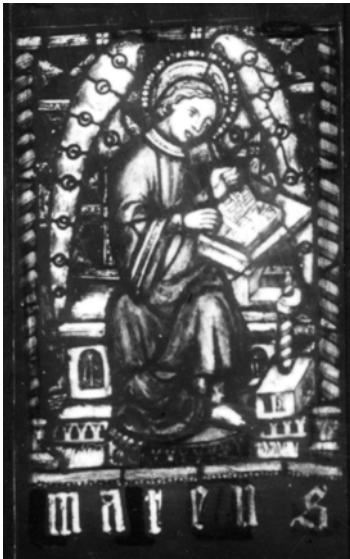
Abb. 57 Erfurt, Dom St. Marien, Feld n IV 1c, Innenseite im Durchlicht, Foto von ~1900

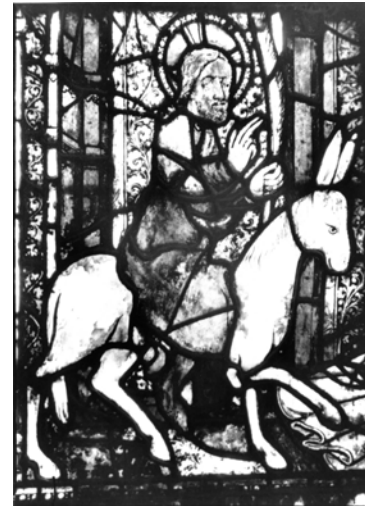
Abb. 64 Erfurt, Dom St. Marien, Feld n II 1b, Innenseite im Durchlicht, Foto von 1959/60

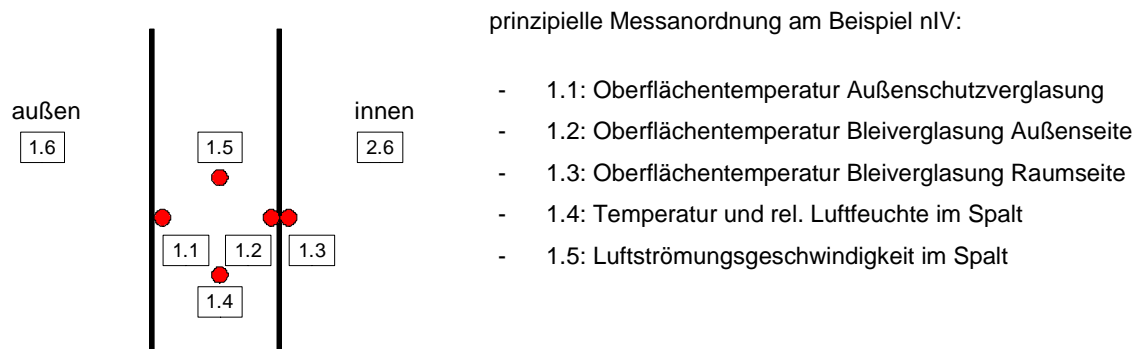
Abb. 1: prinzipielle Messanordnung am Beispiel nIV

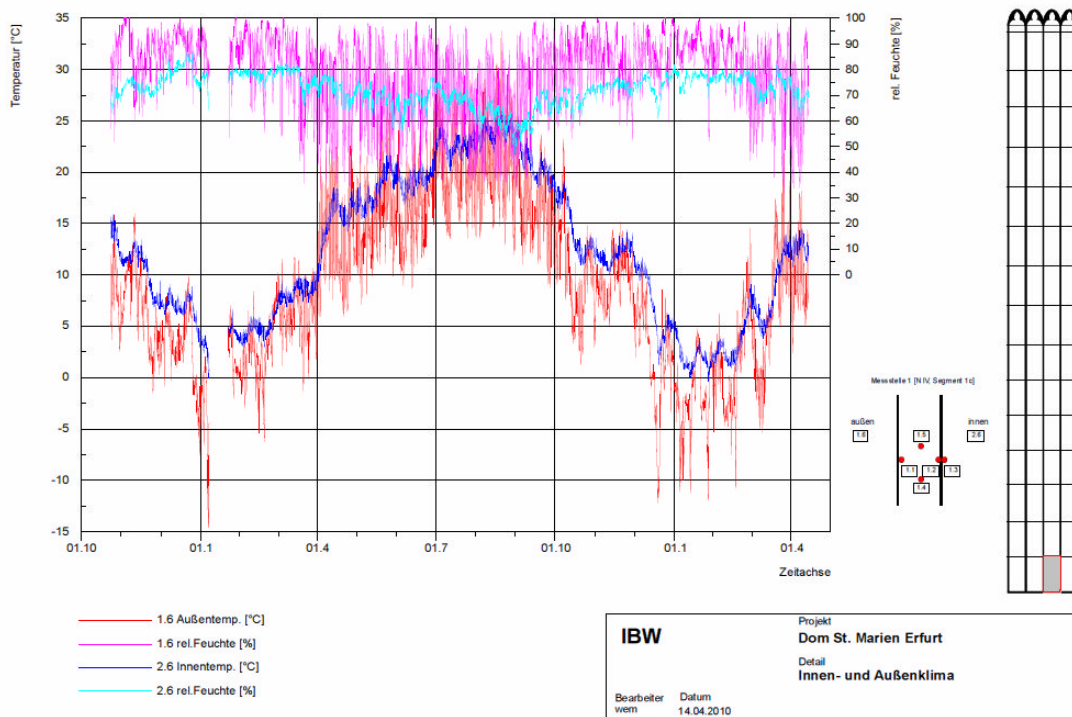
Abb. 3: Dom St. Marien Erfurt, Innen- und Außenklima

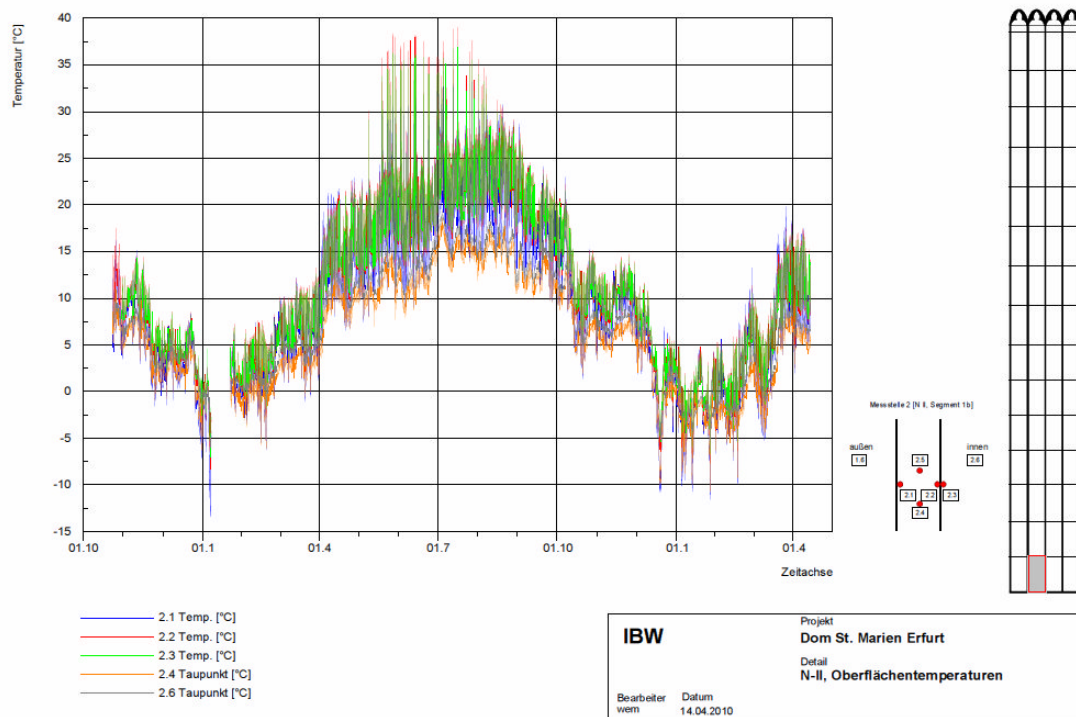
Abb. 4: Dom St. Marien Erfurt, n II Oberflächentemperaturen
