**gefördert im KUR-Programm zur Konservierung und Restaurierung von
mobilem Kulturgut**

**Konservierung mittelalterlicher Glasmalerei im Kontext spezieller
materieller und umweltbedingter Gegebenheiten**

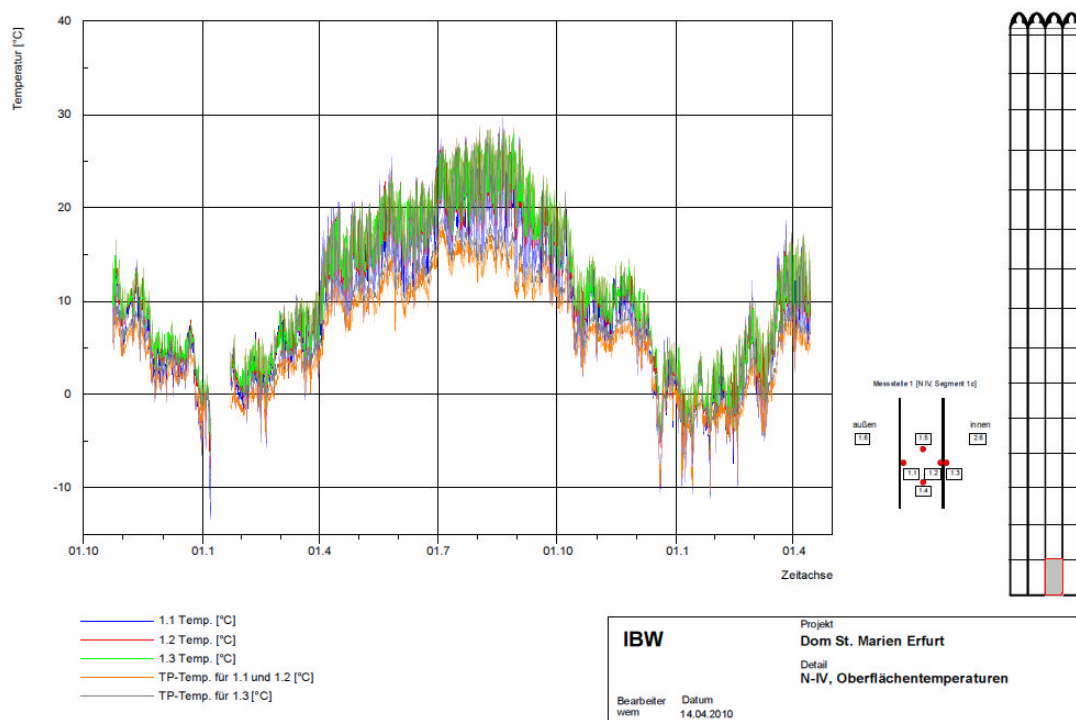
Abb. 5: Dom St. Marien Erfurt, n IV Oberflächentemperaturen

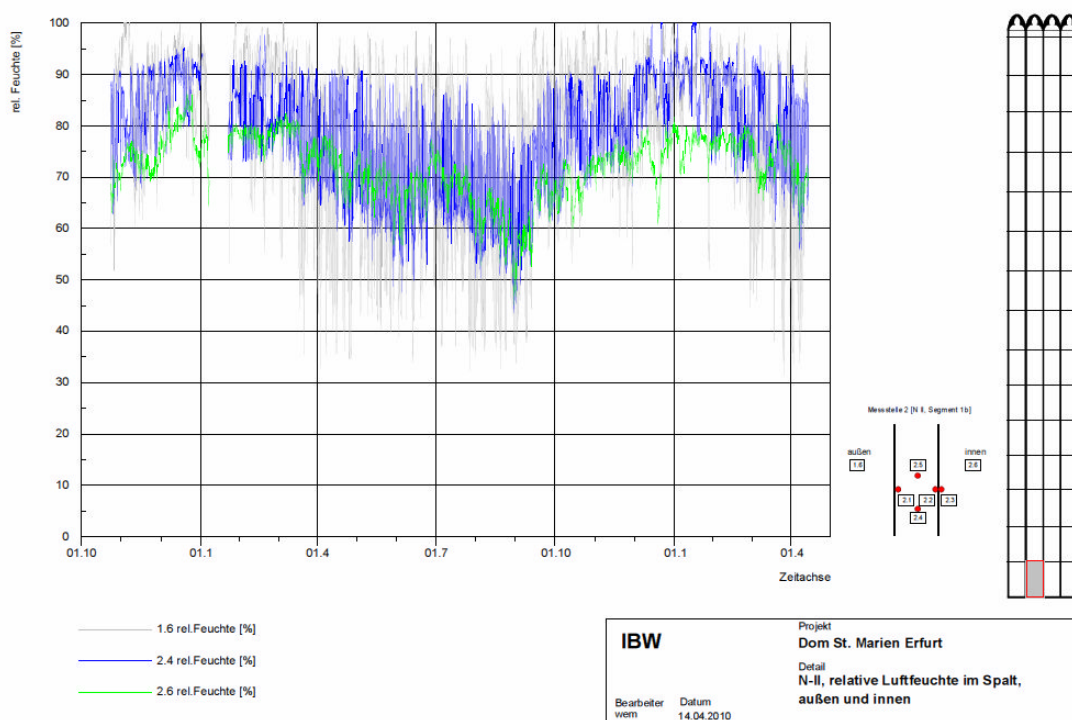
Abb. 6: Dom St. Marien Erfurt, n II relative Luftfeuchte im Spalt, außen und innen

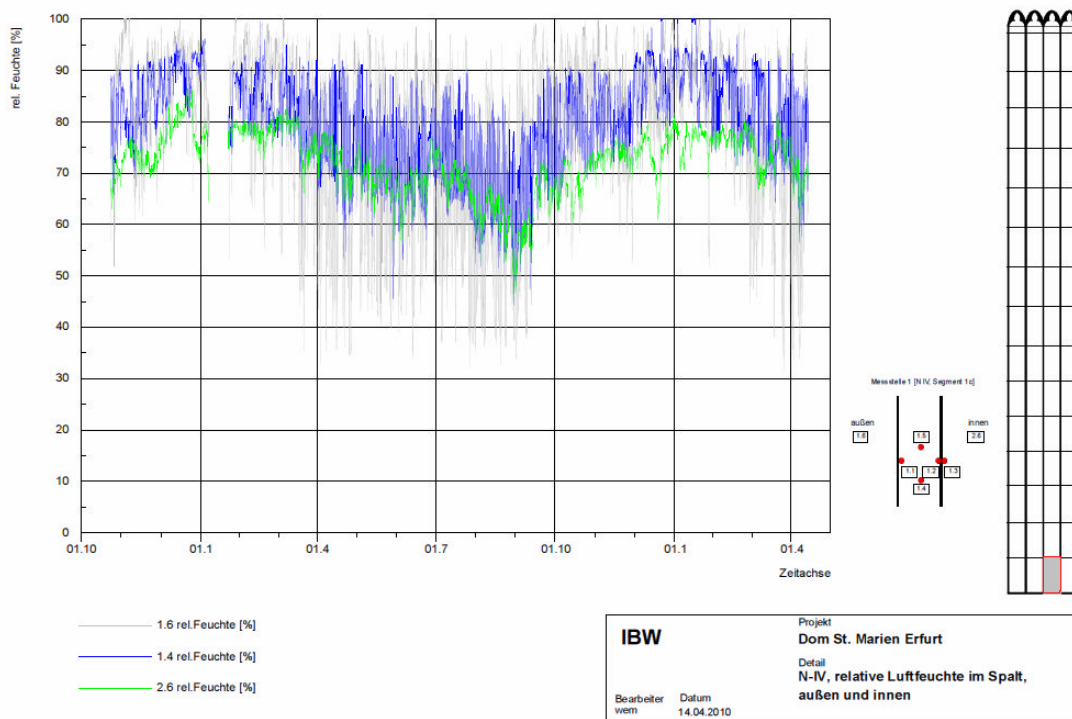
Abb. 7: Dom St. Marien Erfurt, n IV relative Luftfeuchte im Spalt, außen und innen

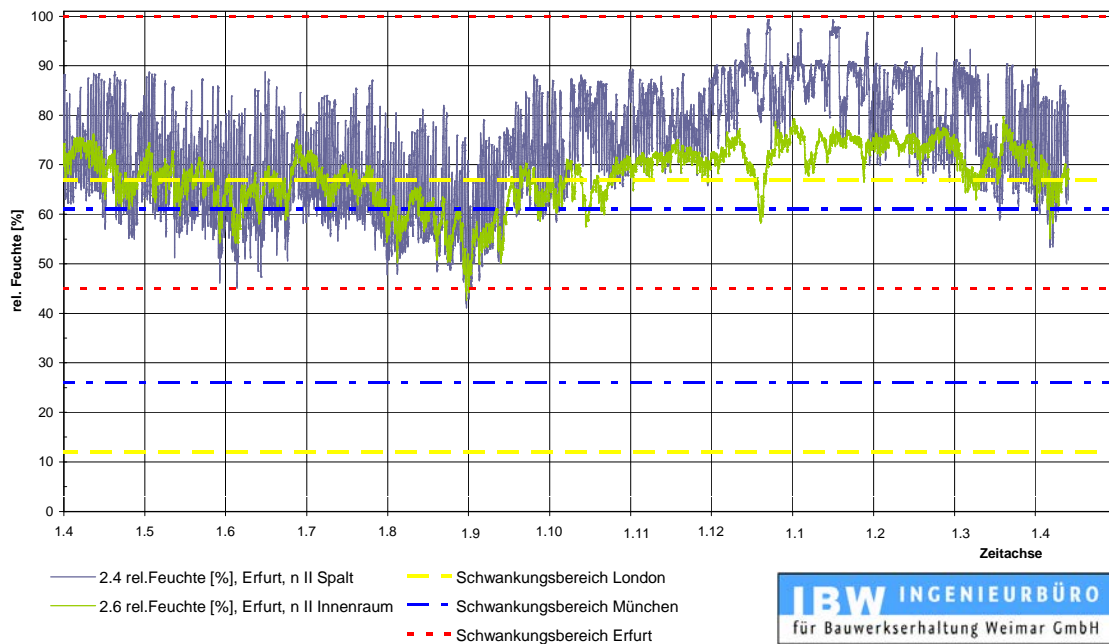
Abb. 13: Schwankungsbereich der relativen Luftfeuchte im Vergleich der drei Objekte in Erfurt, München und London

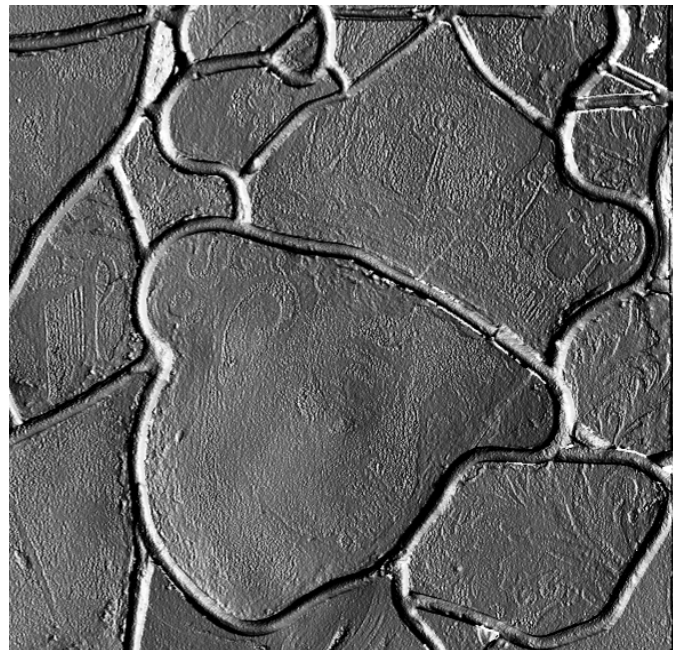
Abbildung 1: Ausschnitt des 3D-Scans der Innenseite von nVII_4b.

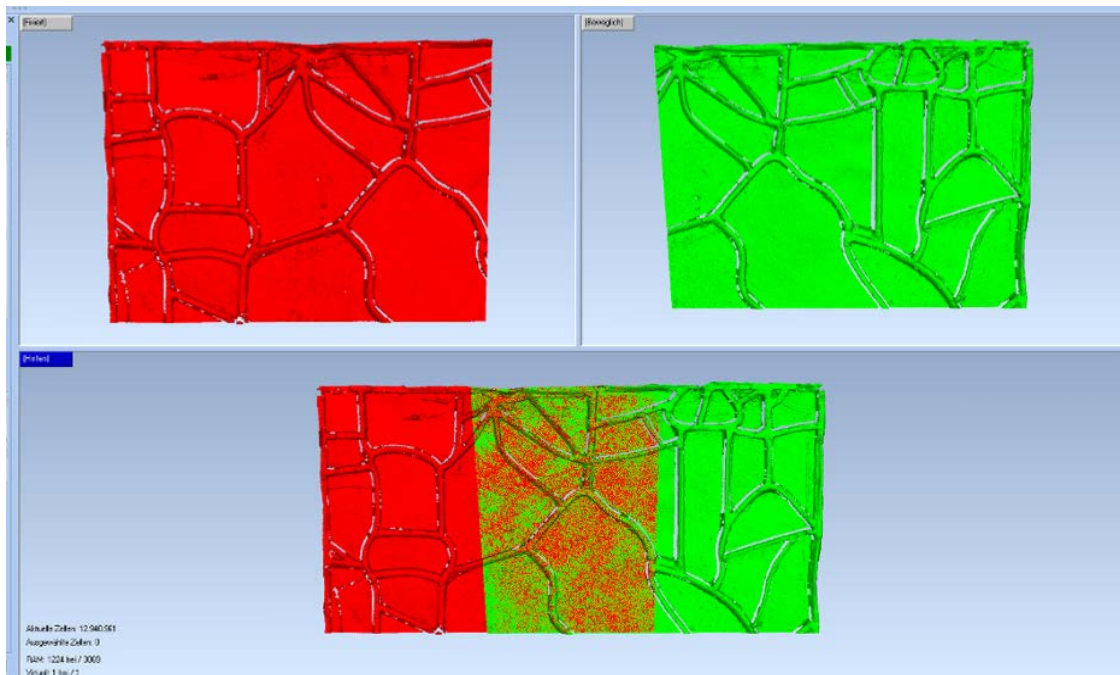
Abbildung 5: Zusammenbau zweier Einzelscans: Mit Hilfe des Überlappungsbereiches werden die einzelnen Scans zusammengesetzt; dargestellt in den Fehlfarben rot und grün. Am unteren Ausschnitt ist deutlich zu erkennen, wie sich die beiden Einzelscans nach dem Zusammenbau gegenseitig durchdringen (Screenshot aus dem Programm Geomagic Studio 10).

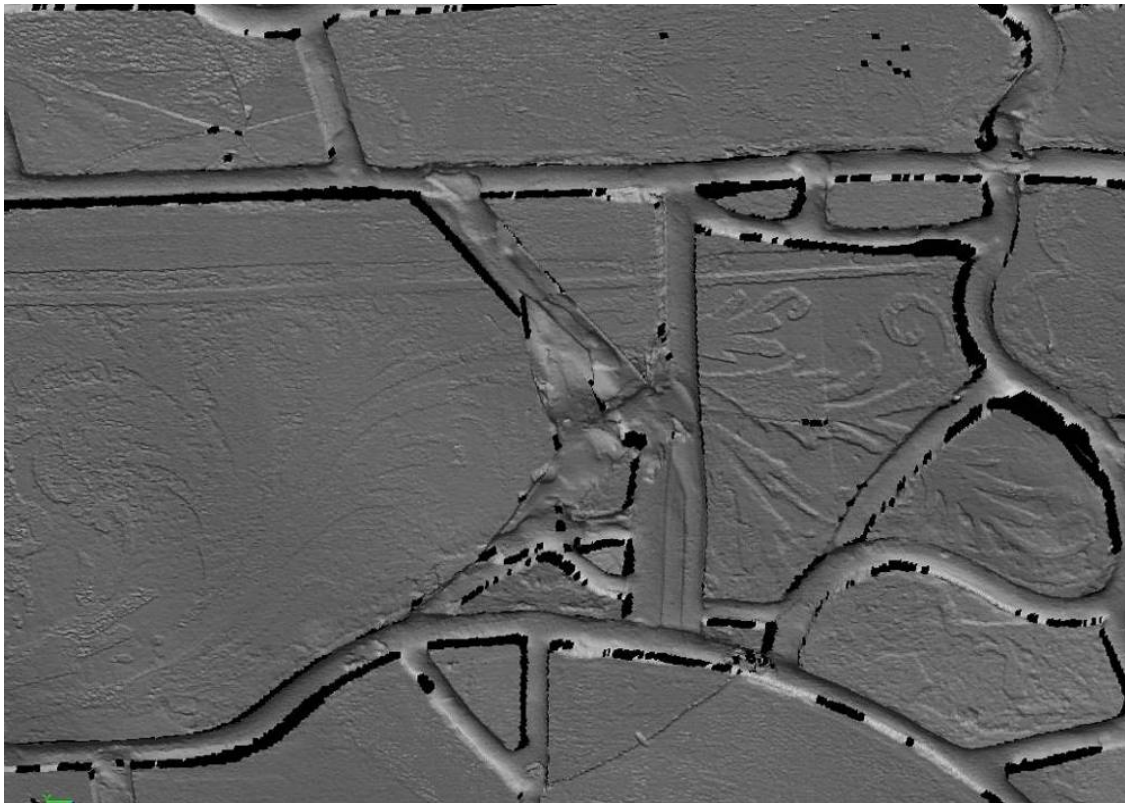
Abbildung 8: Detailaufnahme des 3D Scans der Innenseite von Scheibe nVII_4b vor der Restaurierung – sichtbar die Bleiruten und die Oberflächenstruktur der einzelnen Scheiben (Screenshot aus dem Programm Comet Plus).
