Zu den Maßnahmen an der Chorschranke in der Kirche St. Michael in Hildesheim

Kerstin Klein / Bernhard Recker

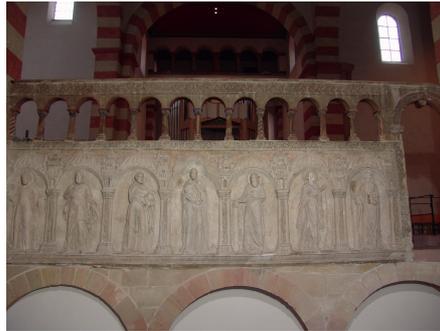
1 Gesamtaufnahme der Nordseite der Chorschranke.

Abnahme bei allen Reliefs der Nordseite bereits 1993 erfolgt. Der Erhaltungszustand des Stucks ist seit der damaligen Bearbeitung abgesehen von einzelnen gelösten Mörtelergänzungen im Bereich des Durchgangs stabil.

Als bemerkenswertes und sicher auch überraschendes Resultat ist festzuhalten, dass bis auf wenige Details die Gesamtfarbigkeit der heute monochrom erscheinenden Nordseite erfasst und dokumentiert werden konnte. Demnächst wird an beiden Seiten der Chorschranke die Erfassung von werktechnischen Spuren vervollständigt.

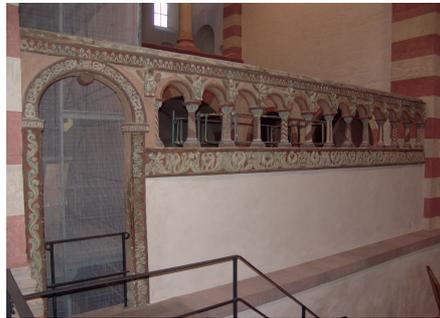
2 Gesamtaufnahme der Südseite der Chorschranke.

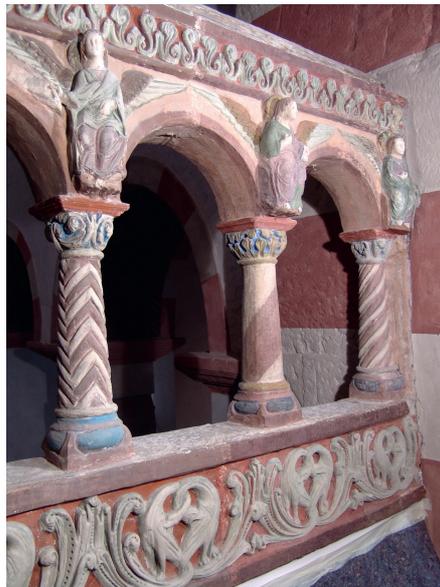
3 Musterachse auf der Südseite der Chorschranke. Die historische Fassung wurde freigelegt und retuschiert.

An der Südseite sind im August 2011 an einer Musterachse durch eine freiberufliche Restauratorin die störenden Übermalungen aus den 1960er Jahren abgenommen worden, um den Fassungsbestand des 19. Jahrhunderts, der im übrigen mit der heute sichtbaren Fassung der stuckierten Seligpreisungen im südlichen Seitenschiff der Michaeliskirche korrespondiert, wieder erlebbar zu machen. Neben der Freilegung und zurückhaltenden Retusche wurden bei dieser Maßnahme besonders auch ältere Fassungsbestände dokumentiert und Schäden am Stuck beschrieben. Ein Expertenteam wird über den weiteren konservatorischen und restauratorischen Umgang mit dem Bestand befinden.
