## **"Bauhaus Dessau - Rekonstruktion der Moderne?" - Abstract**

International Symposium „Materiality“ in Brno, 26. – 29. 04. 2006

Monika markgraf, Stiftung Bauhaus Dessau

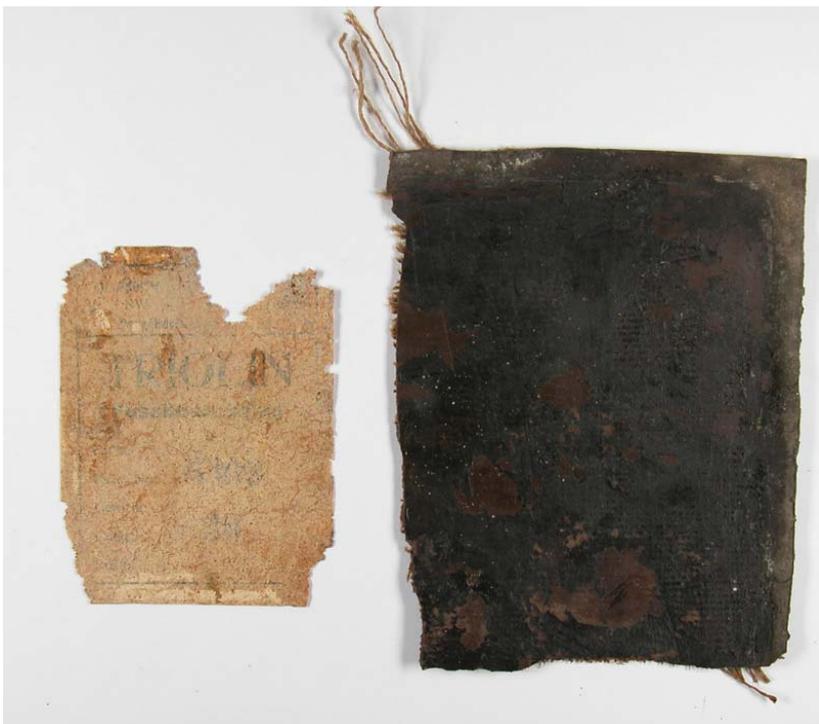
Bauhausgebäude, Bodenbelag Triolin, 1926 (Foto: D. Krause, Stiftung Bauhaus Dessau)

Ein interessantes Ergebnis war, dass Walter Gropius im Bauhausgebäude und in den Meisterhäusern nicht, wie bisher angenommen, mit Linoleum gestaltet hat, sondern den frühen Kunststoffbelag „Triolin“ verwendet hat. Triolin besteht aus Nitrocellulose mit Füllstoffen und Gelatinierungsmitteln auf einem Gewebe von Hanffasern und wurde in verschiedenen Farben hergestellt. Es wurde in den 1920er Jahren auf der Suche nach einem preiswerten und einheimischen Ersatzstoff für Leinöl entwickelt und ist von der Optik her kaum von Linoleum zu unterscheiden. Probleme wie die Feuergefährlichkeit des Materials, aber auch die Entwicklung von anderen Materialien führte dazu, dass die Produktion bald wieder eingestellt wurde. Die Ausstattung einiger Bauhausbauten mit diesem frühen Kunststoffmaterial ist ein Beleg für die Experimentierfreudigkeit des Bauhauses mit neu entwickelten Materialien, aber mit ihren monochromen Flächen auch ein Dokument zum differenzierten Farbkonzept der Bauten.

Die Auseinandersetzung mit den Materialien führt auch zu vertiefter Kenntnis der Bauten. Zum Beispiel konnte auch anhand der Bodenbeläge eine Hierarchie der Räume im Bauhausgebäude belegt werden: wurden die Büroräume mit Triolin auf Zementstrich ausgelegt, erhielten Unterrichtsräume, Werkstätten und Flure einen Belag aus Steinholzestrich, einem fugenlosen Bodenbelag mit harter und glänzender Oberfläche.
