HAWK Hochschule für angewandte Wissenschaft und Kunst
Fachhochschule Hildesheim/Holzminde/Göttingen
Fachbereich Konservierung und Restaurierung
Studienrichtung Wandmalerei/Architekturoberfläche

ROSAFARBENE BAKTERIEN AUF WANDFLÄCHEN

UNTERSUCHUNGEN ZU DEN WACHSTUMSBEDINGUNGEN

DIPLOMARBEIT

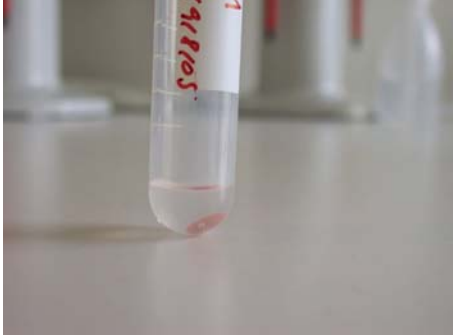
<p>Suspension nach der Waschung. Unten die Bakterien und noch enthaltene unlösliche Bestandteile, oben der Überstand mit Salzen.</p>
<p>Auftrag der Suspension auf einen sterilen Analyseobjektträger (25µl pro Feld, zwei Felder untereinander)</p> <p>Auftrag einer Negativ-Kontrolle (zum Beispiel Escherichia coli) und falls gewünscht einer Positiv-Kontrolle (zum Beispiel Bakterien aus Lüdingworth), um überprüfen zu können, ob der Test fehlerfrei durchgeführt wurde.</p>

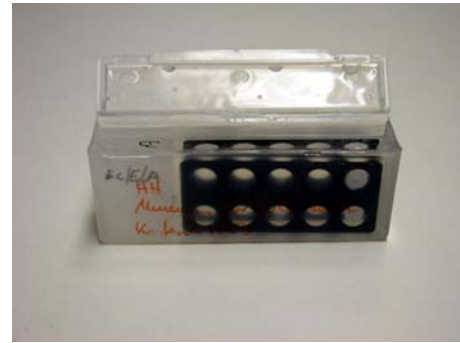
Analyseobjektträger in Bad aus Pufferlösung

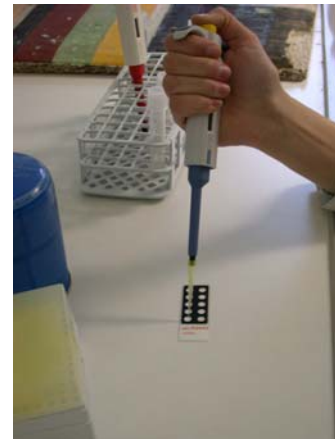
Auftrag des zweiten Antikörpers.

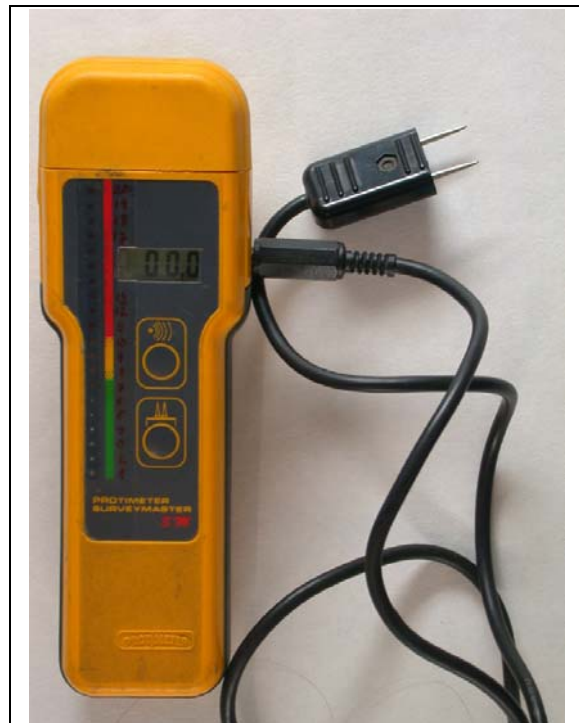
Die elektrische Leitfähigkeit der Oberfläche wurde in dieser Arbeit mit dem Gerät Surveymaster SM der Firma Protimeter ermittelt. Dazu werden zwei, im fixen Abstand zueinander montierte, Elektroden mit sanftem Druck an die Architekturoberfläche gehalten, ohne jedoch in das Material einzudringen. Das Gerät liefert einen dimensionslosen, digitalen Wert und eine Einordnung in eine Farbskala (gelb bis grün für niedrige Werte, rot für hohe Werte). Die sehr komplexe Zusammensetzung der ermittelten Werte an den Objekten (siehe oben) macht es nicht möglich, eine Aussage über die Feuchte- und Ionen-Konzentration anhand eines einzelnen ermittelten Wertes zu

Abb. 4: Das Gerät Surveymaster SM der Firma Protimeter.

[Gerät: „Survey Master SM“, Firma Protimeter; Raumlufttemperatur 14°C; Raumluftfeuchte: 83%]

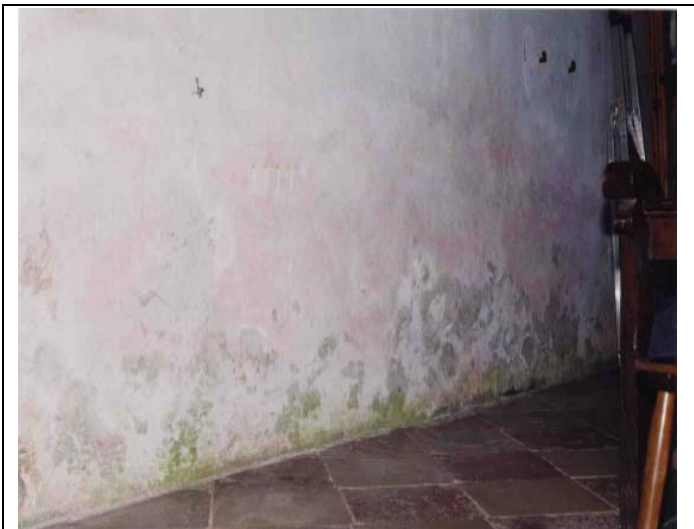
Im gesamten Sockelbereich der Grabeskapelle (bis auf eine Höhe von ca. 1–1,5m) fand sich im Jahr 2000 ein flächiger rosafarbener Befall mit kokkalen Bakterien. In den Raumecken konnte man diese Schicht bis in das Gewölbe verfolgen. Außerdem lagen rosa Verfärbungen im Durchgang zum Chor und unterhalb der Fenster vor. Die Bakterienkolonien konzentrierten sich zum Teil in Form von vermutlich durch Kondensation entstandenen Wasserlaufspuren. Zu sehen waren außerdem tropfenförmige Verstärkungen des Bewuchses in der Fläche, die laut Wörz vermutlich auf Kalkspritzer von durchgeführten Ausbesserungsarbeiten zurückzuführen sind.

Abb. 14: Rosafarbener Befall der Südwand der Grabeskapelle.
(Foto aus: Wörz 2000, S.30)

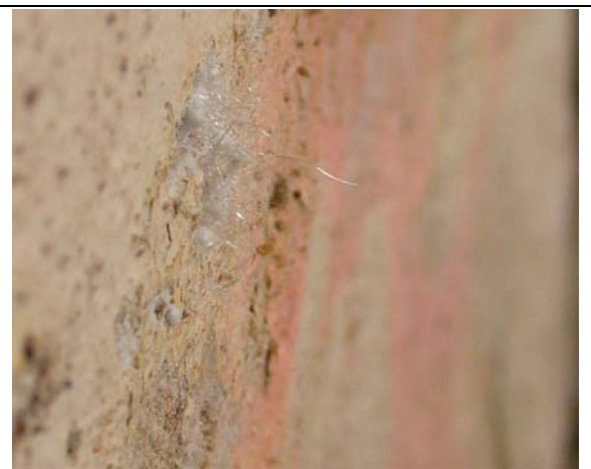
Abb. 21: Salznadeln eines befallenen Bereiches.

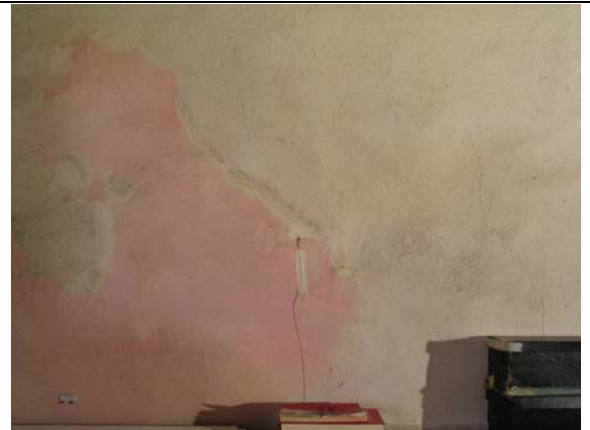
Abb. 23: Dunkle Verfärbung als Begrenzung des rosafarbenen Befalls.

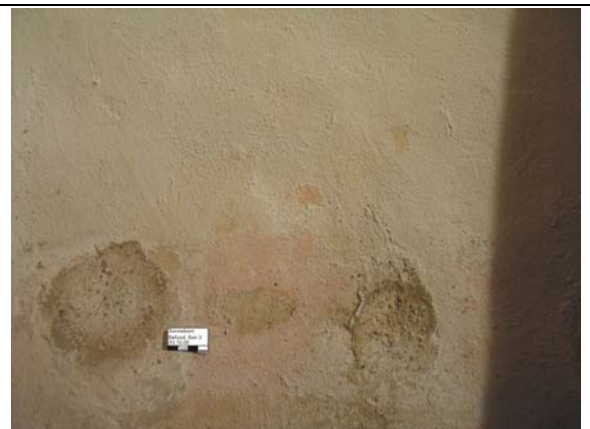
Abb. 24: Dunkle Verfärbungen rund um die verschlossenen Belüftungsröhrchen.

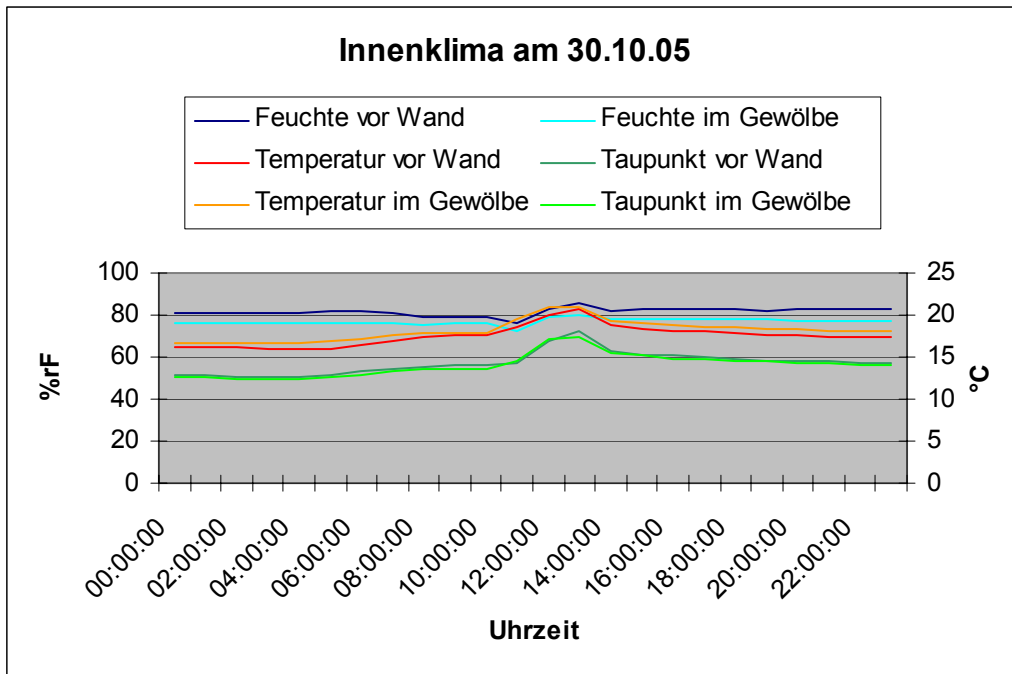
Neben dem jahreszeitlich bedingten Abfall von Temperatur und Luftfeuchte im gemessenen Zeitraum, kam es immer wieder zu Klimaschwankungen an den Sonntagen, an denen Gottesdienste in der Kirche stattfanden. Die Temperatur stieg an diesen Tagen gegen 11:00 Uhr um bis zu 5°C , die relative Luftfeuchte um bis zu 5%. Einige Stunden später erreichte das Klima wieder die vorherigen Werte. Die Temperatur der Wandoberflächen folgte diesen Klimaschwankungen zeitverzögert und abgeschwächt. An einem dieser Tage kam es zu der oben erwähnten Unterschreitung des Taupunktes an der Nordwand und der Südwand des Chores (30.10.2005, Sonntag vor dem Reformationstag).

Abb. 31: Diagramm des Innenklimas am 30.10.05.

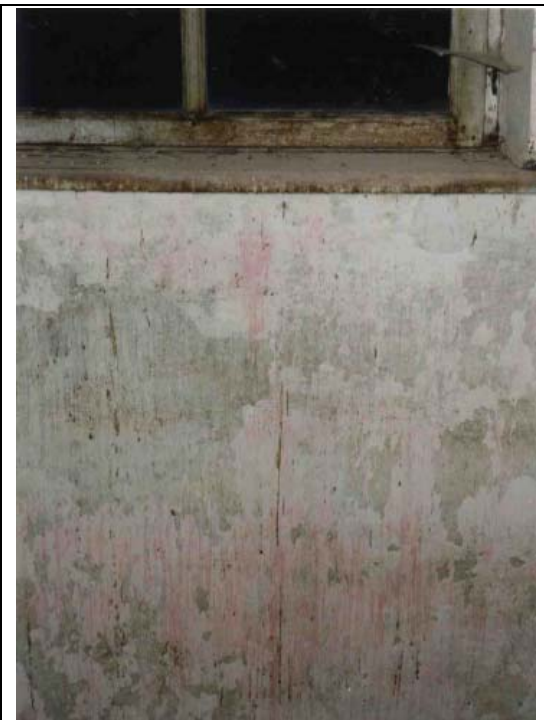
Abb. 33: Verstärkter rosafarbener Befall auf Laufspuren von Kondenswasser. (Foto aus: Wörz 2000, S.33)

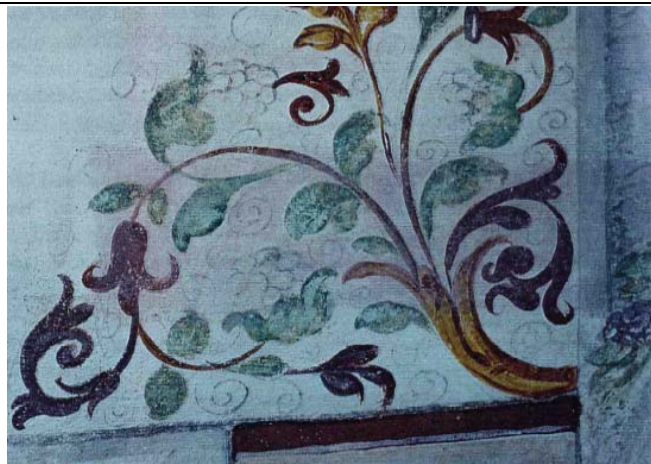
Sämtliche Wandflächen des Kirchenraumes sowie das Chorgewölbe wiesen bei der Untersuchung im Jahre 2000 einen flächigen rosafarbenen Befall auf. Dieser Belag gliederte sich in Bereiche von unterschiedlicher starker Farbintensität. Zwar fand sich der Befall auch auf farbigen Bereichen der Wandmalereien, besonders auffällig war er jedoch auf weißen Flächen. Hierbei handelte es sich um Übertünchungen von 1957 und jünger. Die Intensität des Befalls steigerte sich vom Winter zum Frühjahr hin. Er verstärkte sich nach Beendigung der Maßnahmen im Außenbereich (Trockenlegung der Wände durch Entfernen der zementhaltigen Putze, Freilegung der Wände vom Erdreich und Verlegung einer Drainage). Es handelte sich um einen dicken Bakterienrasen aus kokkalen Zellen mit einem Durchmesser von $\frac{1}{2}$ bis 1μ . Sie lagen nicht in einem Biofilm, sondern in Aggregaten aus mehreren Zellen locker auf.

Abb. 41: Befallener Bereich der Wandmalerei. (Foto aus: Aßmann 2000, S.37)

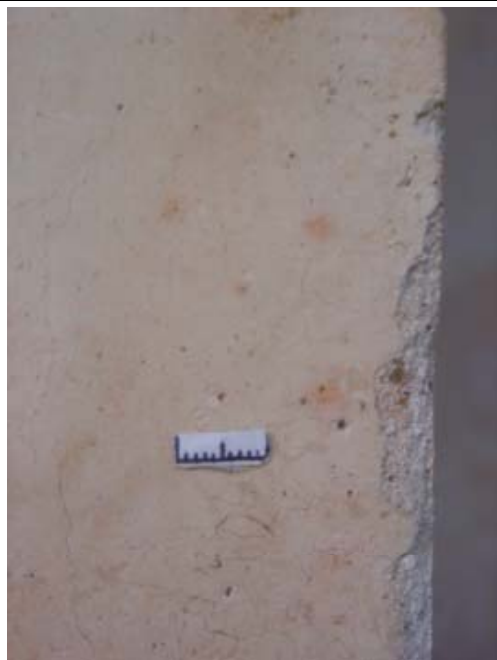
Abb. 44: Rosafarbener Befall an der westlichen Säule der Petruskapelle. (Foto aus: Granek und Leupold 2004, S.154)

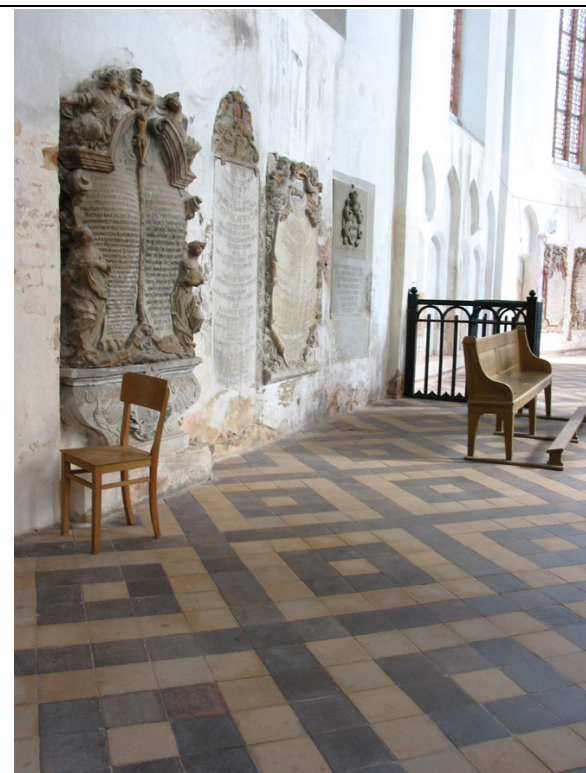
2005 waren rosa verfärbte Bereiche in der Sockelzone des nördlichen Chorumgangs, an der Wand auf ca.1,70-1,80m Höhe, links des Epitaphs Fritsch (2.1) und in Eckbereichen der Sakristei, vor allem an der Ostwand, festzustellen. Die Bakterien lagen in fußbodennahen und Eckbereichen vor. Betroffene Stellen gab es vor allem dort, wo es zwar Licht, aber keine direkte Sonneneinstrahlung gab.

Abb. 46: Die Nordwand des Chorumgangs. Der Befall findet sich vor allem im fußbodennahen Bereich unter den Epitaphien.

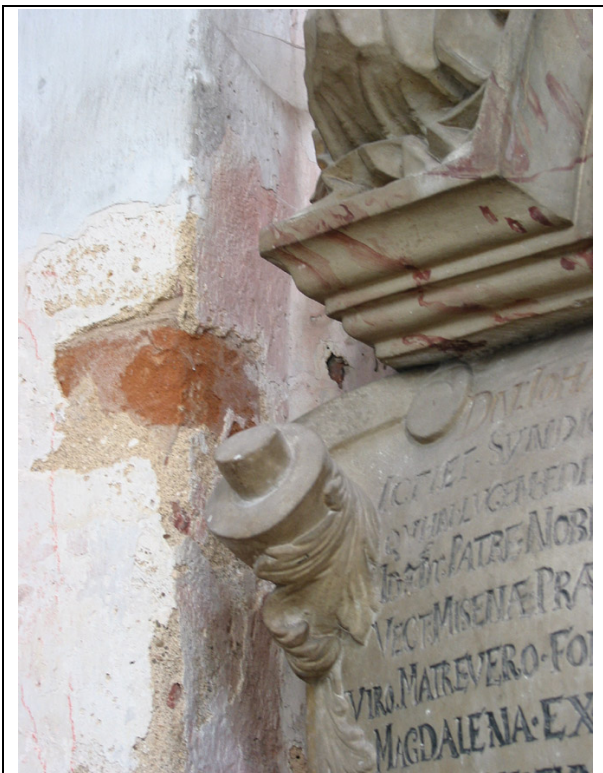
Abb. 47: Befallener Bereich links des Epitaphs Fritsch. Hier befindet sich der einzige höher angesiedelte Befall in knapp 2m Höhe. Auch hier gibt es keine direkte Sonneneinstrahlung.

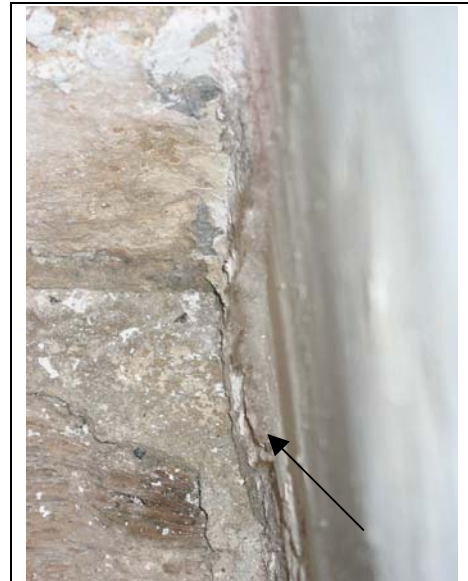
Alle Materialproben bildeten in der Rekristallisation Thermonatrit ($\text{Na}_2\text{CO}_3 \cdot \text{H}_2\text{O}$) und Nahcolit (NaHCO_3) sowie Thenardit ($\text{Na}_2\text{SO}_4 \cdot 7 \text{H}_2\text{O}$) aus. In den Proben aus den befallenen Bereichen überwogen die Thermonatrit bzw. Nahcolit-Kristalle während in den unbefallenen Putz- und Tünchsichten vor allem Thenardit vorlag. Die Rekristallisation der Salzausblühung ließ sich eindeutig als Thenardit identifizieren. Bezieht man das feuchte Klima am Objekt und den beobachteten Phasenwechsel des Salzes mit ein, lag am Objekt vermutlich Mirabilit ($\text{Na}_2\text{SO}_4 \cdot 10 \text{H}_2\text{O}$) vor.

Abb. 50: Nadeliger Salzrasen in einem Eckbereich der Sakristei.

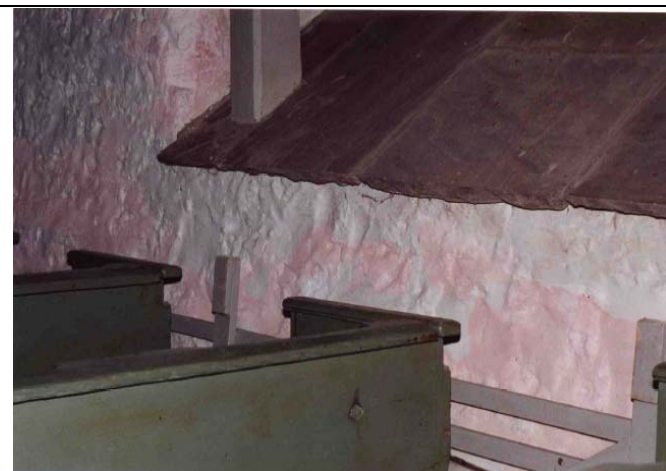
Um die rot pigmentierten Bakterien zu bekämpfen, wurde sie immer wieder mit Kalk übertüncht¹⁶⁰. Bereits nach kurzer Zeit bildete sich der rosafarbene Belag jedoch neu aus. Beim Besuch der Kirche im Herbst 2005 waren viele Wandflächen, vor allem im Chor, mit einem dicken rosafarbenen Belag versehen.

Abb. 58: Rosafarbener Befall unter der Empore der Nordwand. Hinter dem an die Wand gelehnten Gatter ist der Befall besonders stark ausgeprägt. (Foto aus: Sievers 2002, Abbildungsteil S.2)

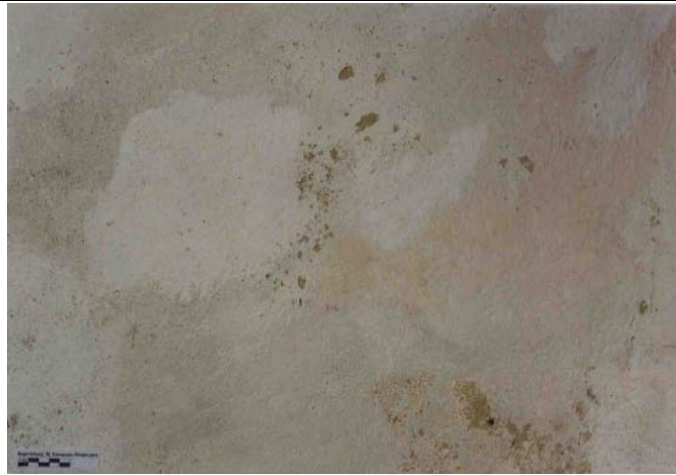
Auf der rezenten Tüncheschicht und in ungetünchten Putzbereichen der Ringkrypta und des Verbindungsganges fanden sich im Jahre 2000 kleinere und größere Bereiche, die einen Befall mit rosafarbenen Bakterien aufwiesen. Der Belag mit rot pigmentierten Mikroorganismen erstreckte sich teilweise vom Fußbodenniveau bis ins Gewölbe.

Abb. 66: Rosafarbener Befall neben Salzausblühungen. (Foto entnommen aus: Wörz 2000, S.38)

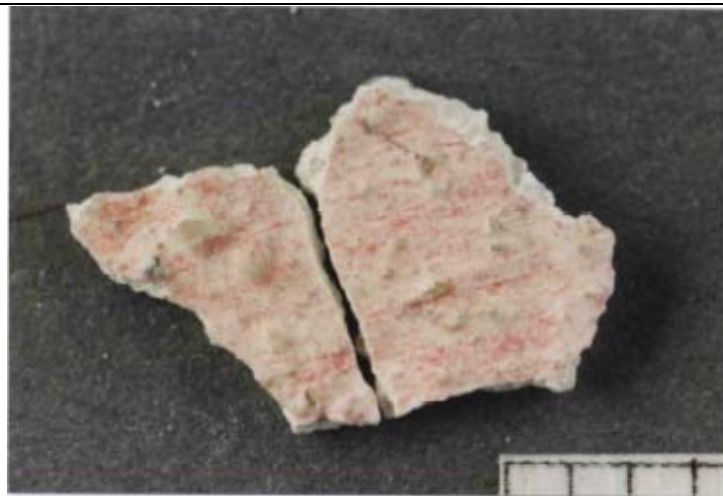
Im REM ließ sich die rosafarbene Verfärbung als Bakterienrasen, aus kokkalen Zellen mit einem Durchmesser von ca. 1–1,5µm identifizieren. Zum Teil waren diese Bakterien in eine Schleimhülle eingebunden. Auf einer der Aufnahmen ließen sich Bakterien erkennen, die an einen Salzkristall angeheftet waren.

Abb. 68: Befallene Materialprobe unter dem Binokular. (Foto aus: Wörz 2000, S.52)

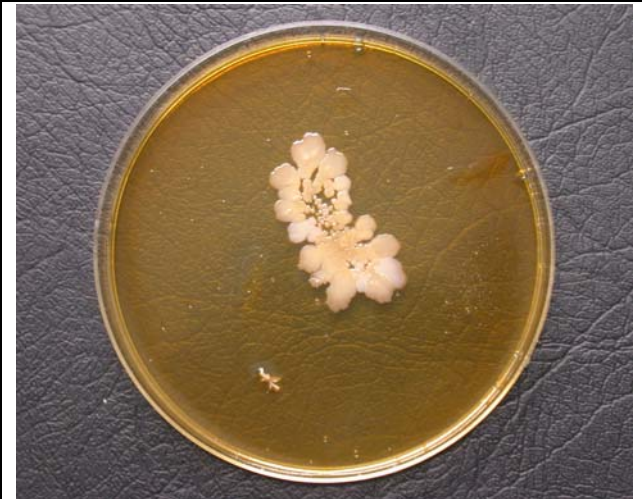
Auf dem Nährboden nach Xue et al. gelang weder im flüssigen noch im festen Zustand die Kultivierung der Bakterien bei Tageslicht und Raumtemperatur. Zwar kam es auf den festen Böden zum Wachstum von rötlichen Bakterienkolonien, es handelte sich jedoch nicht um die gesuchten rot pigmentierten Bakterien. Untersucht wurde dies mit Hilfe des fluoreszenzmarkierten Antikörpers. Obwohl deutlich Organismen in den Puffer eingebracht wurden und

Abb. 73: Rötliche Bakterienkolonien.

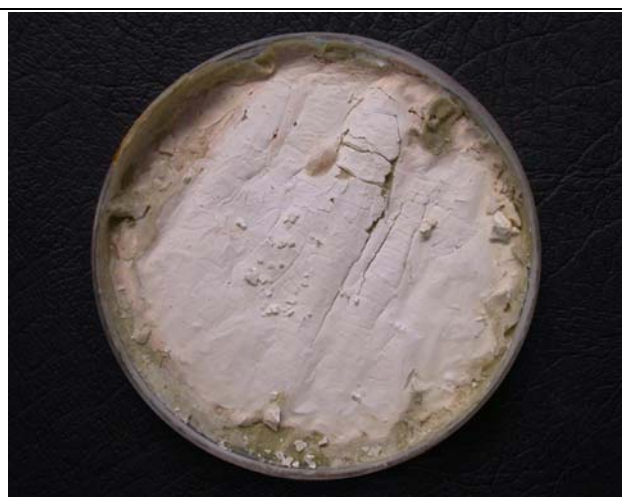
Zur Herstellung eines geeigneten Nährbodens für die rot pigmentierten Bakterien wurde als erster Versuch eine Kalktünche mit Leinölzusatz hergestellt und dieser Natriumcarbonat (0,05g/100ml) und Natriumhydrogencarbonat (0,1g/100ml) zugefügt. Um zu gewährleisten, dass genügend Feuchtigkeit vorhanden war, um zumindest ein Teil der Salze in Lösung gehen zu lassen, wurde die Tünche auf eine Lage reinen Zellstoff gegossen. Da der Kalk zum Carbonatisieren ausreichend CO₂ benötigt, wurden die Schalen zunächst nicht verschlossen. Nach ca. 3 Tagen bildete sich in den Randbereichen der Kalktünche eine rosafarbene Verfärbung, die sich mit dem fortschreitenden Abbindeprozess des Kalkes mehr und mehr über den gesamten Boden ausbreitete. Der pH-Wert des carbonatisierten Bodens lag bei 11. Der Nachweis mit dem fluoreszenzmarkierten Antikörper zeigte, dass es sich bei der Verfärbung um die in Lüdingworth vorliegenden rot pigmentierten Bakterien handelte. Da

Abb. 74: In den Randbereichen und abgebinde-
Bereichen in der Fläche sind deutlich rosafarbene
Bakterienkolonien zu erkennen.

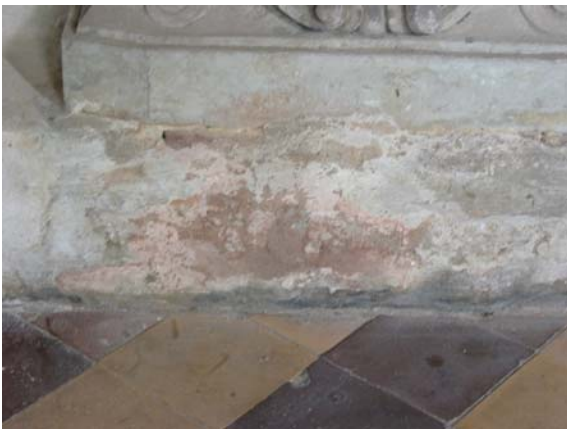
**Entnahmestelle im Auflicht:**

Die Probeentnahme erfolgte im Sockelbereich des Epitaphs Fritsch (2.1)³

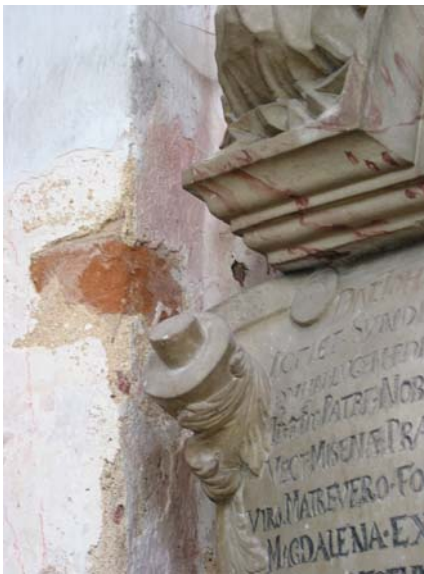
**Entnahmestelle im Aufricht:**

Die Probeentnahme erfolgte an der Wand links neben Epitaphs Fritsch (2.1).⁸

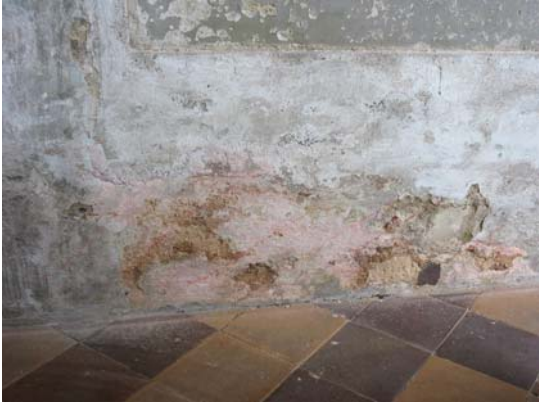
<p>Befund im Aufricht:</p>

<p>Beschreibung des Befundbereiches:</p> <p>In diesem Bereich gab es eine große, bis auf den Putz reichende Fehlstelle in der rezenten Schicht. Diese Fehlstelle, sowie die Randbereiche der rezenten Schicht wiesen einen rosafarbenen kreidenden Belag auf.</p> <p>Laut Kardenas, blühten an dieser Stelle starke, nadelige Salze aus, diese wurden mechanisch entfernt¹³.</p> <p>Im Sockelbereich des Chorumgang-Bereiches unterhalb des Epitaphs Eberhard (2.4) wurde eine Materialprobe entnommen.¹⁴</p>	
<p>Art der Probenentnahme:</p>	<ul style="list-style-type: none"> • mechanisch mit Skalpell 	
<p>Grund der Probenentnahme:</p>	<ul style="list-style-type: none"> • Bindemittelanalyse • Salzanalyse 	
<p>Anschliff im Aufricht:</p>

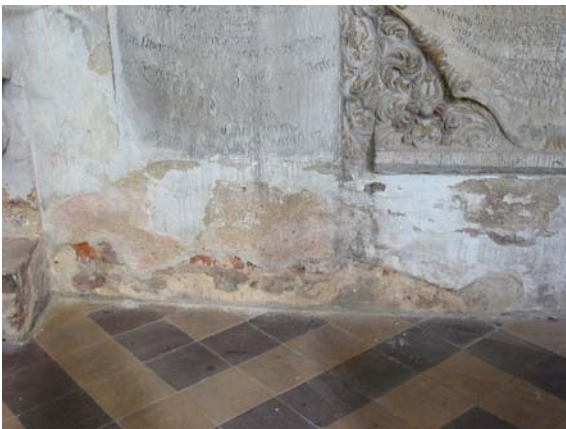
**Entnahmestelle im Auflicht:**

Die Probeentnahme erfolgte im Sockelbereich des Chorumgang-Bereiches unterhalb des Epitaphs Exs (2.2).²²

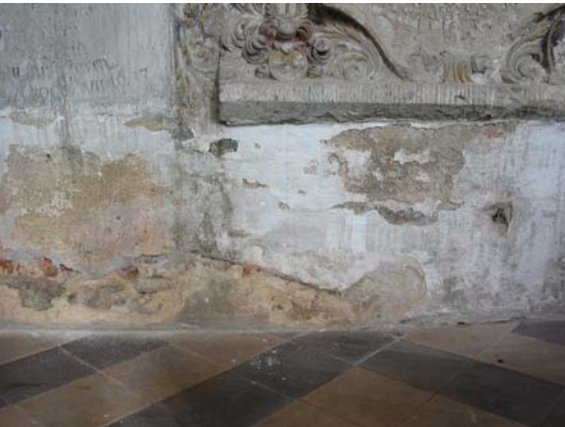
<p>Entnahmestelle im Aufricht:</p>

<p><u>Beschreibung der Probeentnahmestelle:</u></p> <p>Die Probeentnahme erfolgte im Sockelbereich des Chorumgang-Bereiches unterhalb des Epitaphs Hecht (2.3).²⁷</p> <p>In diesem Bereich gab es kleinere Fehlstellen in der rezenten Schicht, aber keinen rosafarbenen Belag.</p>	
<p>Art der Probenentnahme:</p>	<ul style="list-style-type: none"> • mechanisch mit Skalpell 	
<p>Grund der Probenentnahme:</p>	<ul style="list-style-type: none"> • Bindemittelanalyse • Salzanalyse 	
<p>Anschliff im Aufricht:</p>

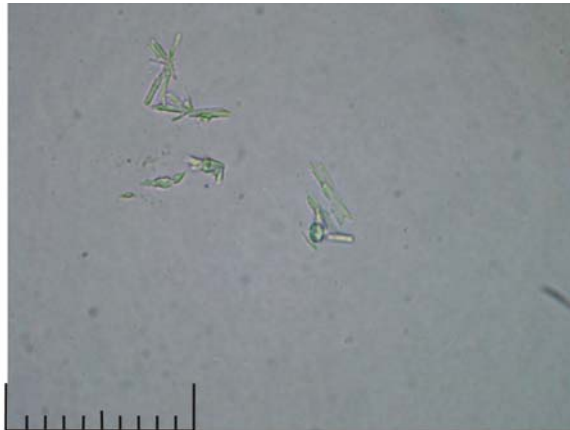
Schwalbenschwanzförmige und nadelige Gipskristalle in linear polarisiertem Licht:

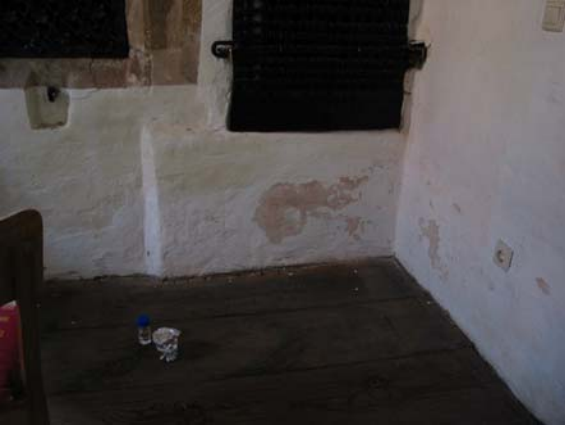
<p>Entnahmestelle im Auflicht:</p>

<p><u>Beschreibung der Probeentnahmestelle:</u> Die Probeentnahme erfolgte im Sockelbereich der Ostwand der Sakristei. An dieser Stelle gab es einen rosafarbenen kroidenden Belag auf der Oberfläche.</p>	
<p>Art der Probenentnahme:</p>	<ul style="list-style-type: none"> mechanischer Abrieb der Oberfläche mit einem feuchten Wattestäbchen 	
<p>Grund der Probenentnahme:</p>	<ul style="list-style-type: none"> Identifizierung des rosafarbenen Belags. 	
<p>Aktivitätsnachweis mittels ATP³⁵:</p>	<ul style="list-style-type: none"> Mäßig hohe Aktivität (94.612 RLU auf 25cm²) 	
<p><u>Auswertung der Identifizierung:</u> Mittels fluoreszenzmarkiertem Antikörper³⁶ wurde von der AG Geomikrobiologie der Carl von Ossietzky Universität Oldenburg nachgewiesen, dass es sich bei dem rosafarbenen Belag, um dieselben Bakterien handelt, die auch in Lüdingworth vorliegen.</p>

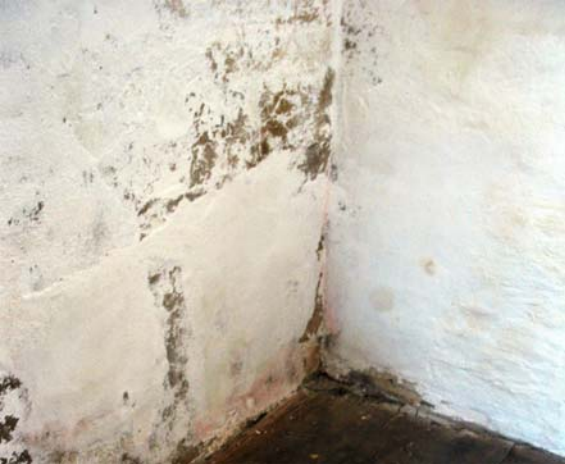
<p>Entnahmestelle im Aufricht:</p>

<p>Beschreibung der Probeentnahmestelle:</p> <p>Die Probeentnahme erfolgte im fußbodennahen Eckbereich der Ostwand der Sakristei.</p> <p>Neben starken nadeligen Salzausblühungen und Fehlstellen in der rezenten Schicht, wies die Oberfläche einen rosafarbenen kreidenden Belag auf.</p>	
<p>Art der Probenentnahme:</p>	<ul style="list-style-type: none"> • Mechanisch mit Skalpell und Pinsel 	
<p>Grund der Probenentnahme:</p>	<ul style="list-style-type: none"> • Bindemittelanalyse • Salzanalyse 	
<p>Anschluss im Aufricht:</p>

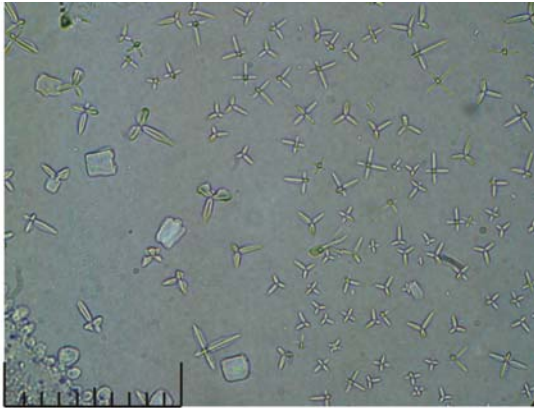
Gips- und Halitkristalle des Sulfatnachweises in linear polarisiertem Licht:

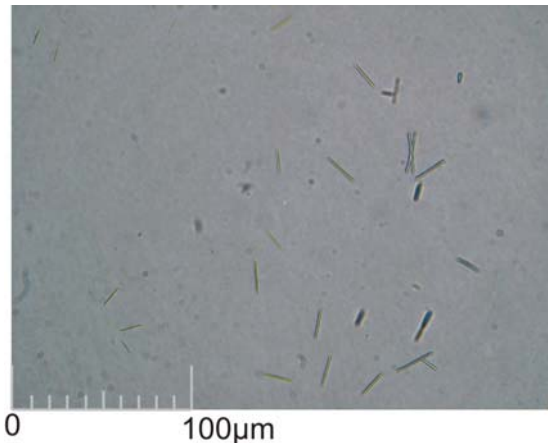
Natrium-Wismut-Sulfat-Kristalle:

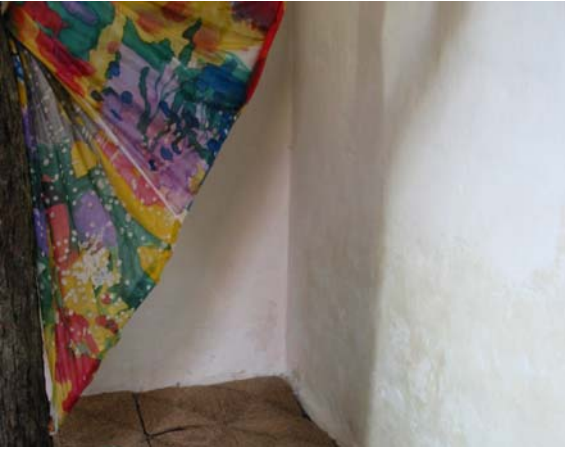
<p>Entnahmestelle im Auflicht:</p>

<p><u>Beschreibung der Probeentnahmestelle:</u></p> <p>Die Süd-West-Ecke der Sakristei weist einen leichten rosafarbenen Belag auf der Wandoberfläche auf. Weitere Auffälligkeiten, wie z.B. Fehlstellen oder Salzausblühungen sind nicht zu beobachten.</p>	
<p>Art der Probenentnahme:</p>	<ul style="list-style-type: none"> • mechanisch mit Skalpell 	
<p>Grund der Probenentnahme:</p>	<ul style="list-style-type: none"> • Bindemittelanalyse • Salzanalyse 	
<p>Aktivitätsnachweis mittels ATP⁴⁷:</p>	<ul style="list-style-type: none"> • Mäßig hohe Aktivität (56.327 RLU auf 25cm²) 	
<p>Anschliff im Auflicht:</p>

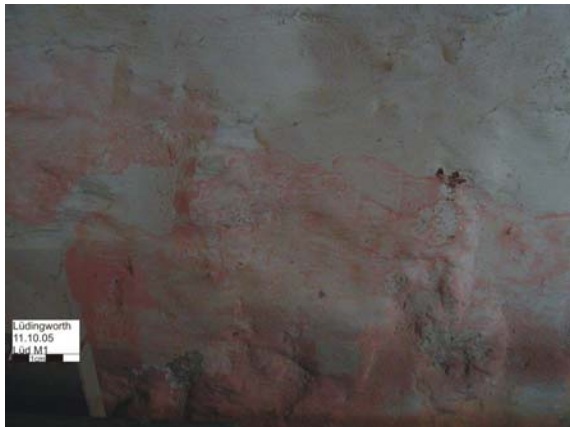
Entnahmestelle im Auflicht:

An der Nordwand des Chores findet sich unter dem Fenster, im Schatten einer Empore ein Bereich, der einen starken Befall mit rosafarbenen Bakterien aufweist.

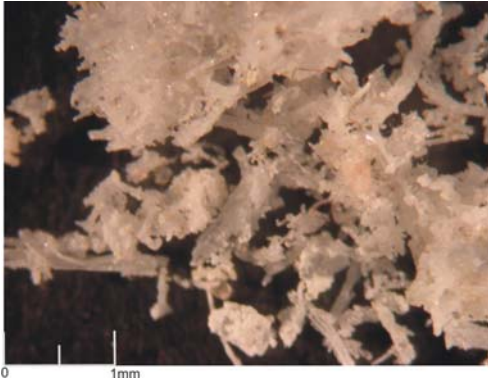
Salznadeln im Auflicht:

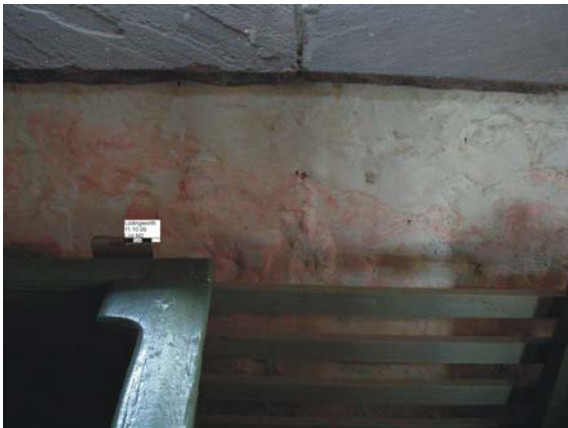
*Entnahmestelle im Auflicht:*

Direkt über/neben Oberflächen, die einen Befall mit rosafarbenen Bakterien aufweisen, gibt es Oberflächen, die keinerlei Spuren eines Befalls aufweisen.

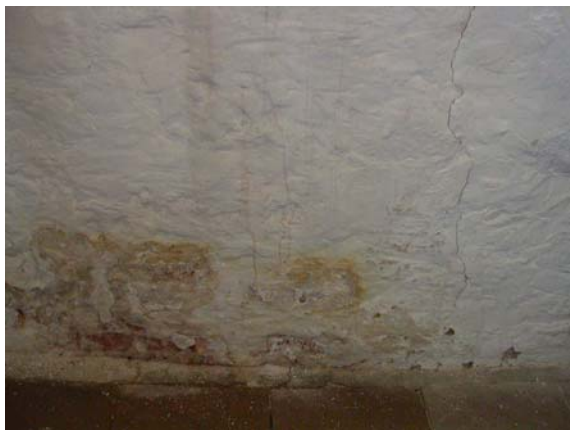
*Probeentnahmestelle im Auflicht:*

An der Ostwand der Kirche finden sich im nördlichen Bereich gelbliche Verfärbungen und starke Salzausblühungen. Die Salzausblühungen liegen in Form von weißen, opaken Blumenkohlkrusten vor.

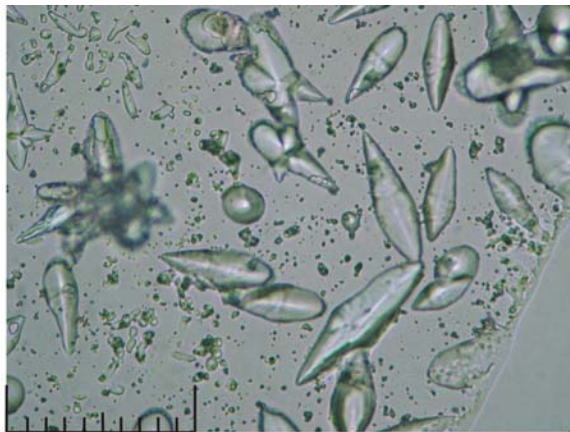
Rekristallisierte Salze des wässrigen Auszugs unter linear polarisiertem Licht:

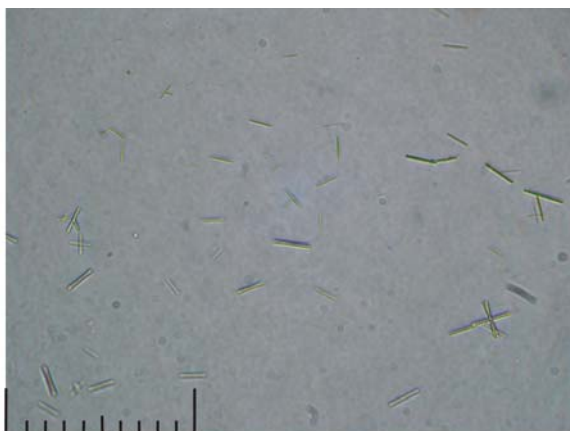
*Natrium-Wismut-Sulfat-Kristalle in linear polarisiertem Licht:*

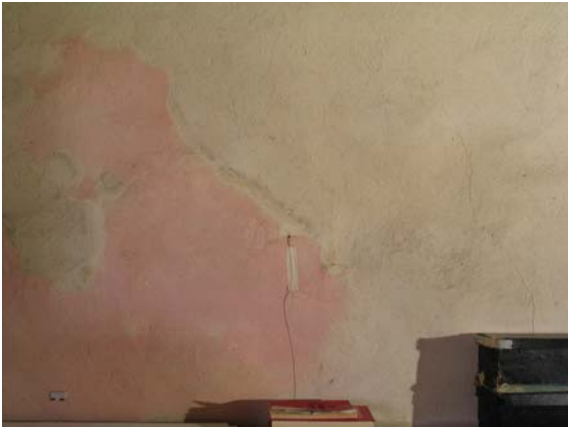
<p>Befundbereich im Aufricht:</p>

<p><u>Beschreibung des Befundes:</u> Der Befund befindet sich an der Nordwand des Chores. Hier weist die Wand den größten sichtbaren befallenen Bereich auf. Die Oberfläche der Wand hatte im befallenen Bereich einen pH-Wert von pH 11, im nicht befallenen Bereich einen Wert von pH 7. In diesem Bereich wurde eine Monitoringfläche angelegt. Die Aktivität der Mikroorganismen und die Oberflächentemperatur wurde regelmäßig erfasst um die gegeneinander abgleichen zu können.</p>	
<p>Monitoringbereich im Aufricht:</p>

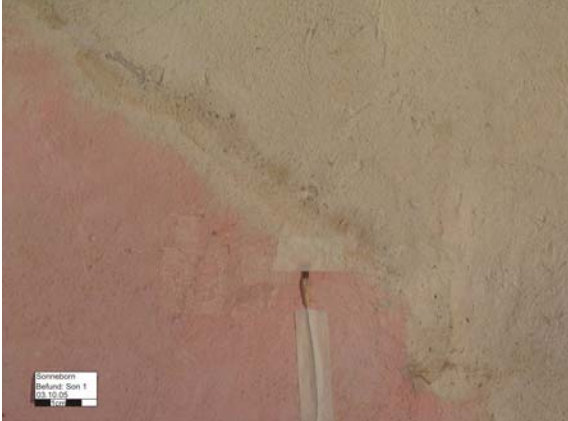
<p><u>Beschreibung der Monitoringfläche:</u> Am 31.08.2005 wurden im Randbereich des Befalls ein definierter Bereich von 2*2 cm² angelegt, in denen die Aktivität der Mikroorganismen beobachtet werden soll. Der Befall war an dieser Stelle sehr gleichmäßig. Direkt neben diesem Bereich (Testfläche T1) wurde mit Hilfe eines Datenloggers von Testo die Oberflächentemperatur gemessen. Zu beachten ist, dass die Messwerte bei der ersten Messung sehr viel höher ausfallen als bei den folgenden, da jede Messung einen Abrieb der Bakterien bedeutet.</p>

<p>Aktivitätsnachweis mittels ATP am 31.08.2005:</p>	<ul style="list-style-type: none"> • T1:Niedrige Aktivität (1.312 RLU) 	
<p>Aktivitätsnachweis mittels ATP am 05.10.2005:</p>	<ul style="list-style-type: none"> • T1: Sehr hohe Aktivität (21.474 RLU) 	
<p>Aktivitätsnachweis mittels ATP am 07.11.2005:</p>	<ul style="list-style-type: none"> • T1: Niedrige Aktivität (3.825 RLU) 	
<p>Aktivitätsnachweis mittels ATP am 06.12.2005</p>	<ul style="list-style-type: none"> • T1: Niedrige Aktivität (4.605 RLU)

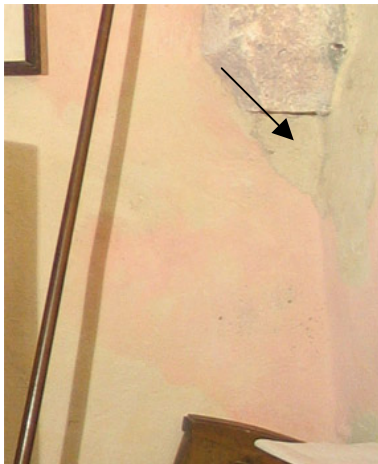
Salzausblüfung im Auflicht:

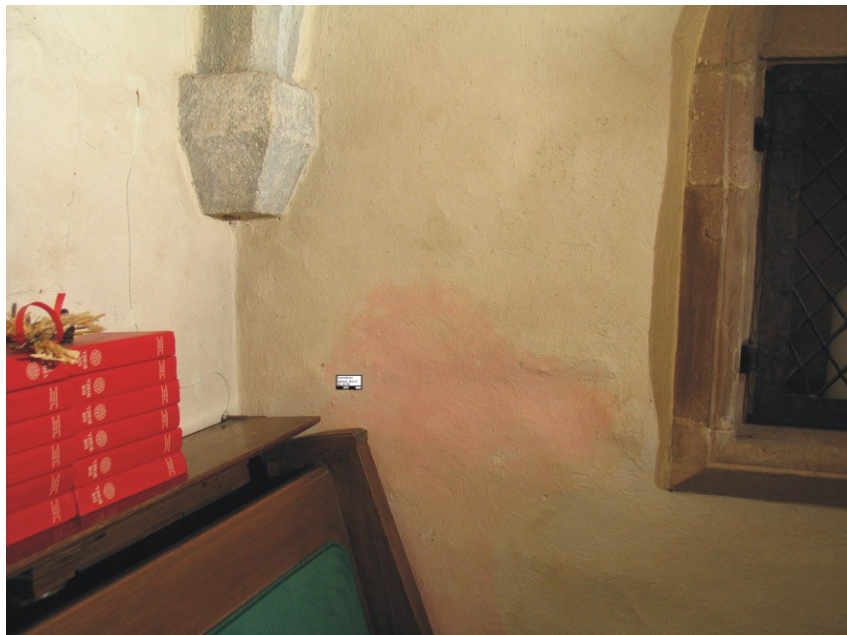
*Befundbereich im Auflicht:*

Der Befund befindet sich an der Ostwand des Chores. Hier weist die Wand einen größeren befallenen Bereich auf.

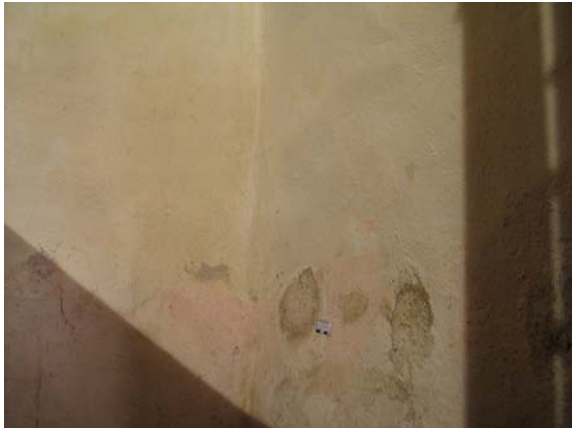
<p>Befundbereich im Aufricht:</p>

<p><u>Beschreibung des Befundes:</u></p> <p>Der Befund befindet sich an der Nord-Ostecke des Kirchenschiffes. Hier weist die Wand einen rosafarbenen Befall neben Salzausblühungen, dunklen Verfärbungen und Fehlstellen in der rezenten Schicht auf.</p> <p>Zur genauen Erforschung der Wachstumsbedingungen wurde an dieser Stelle eine Probe des auskristallisierten Salzes (S4), der dunklen Verfärbung (S3) und des Materials entnommen. Zusätzlich wurde eine Monitoringfläche angelegt, um die Aktivität der Mikroorganismen zu beobachten.</p>	
<p>Monitoringfläche im Aufricht:</p>

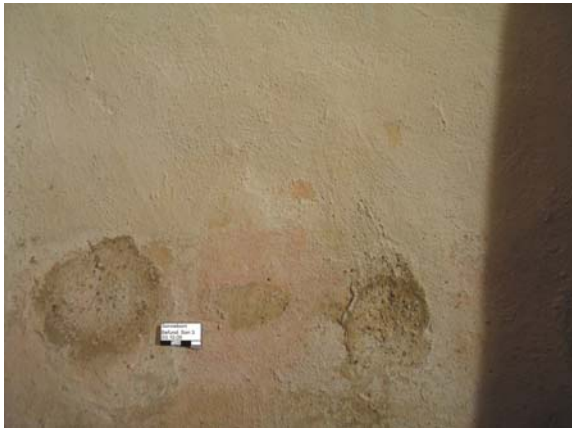
<p><u>Beschreibung der Monitoringfläche:</u></p> <p>In der Nord-Ostecke des Kirchenschiffes wurde ein definierter Bereich (2*2cm²) festgelegt, in dem die Aktivität der Mikroorganismen mittels ATP-Messung in regelmäßigen Abständen gemessen wurde.</p> <p>Der Befall war im Bereich der Testfläche (T2) sehr gleichmäßig.</p> <p>Auch hier ist zu beachten, dass durch den Abrieb der Mikroorganismen von der Oberfläche bei der Messung, der erste Messwert sehr viel höher ausfällt als die Folgenden.</p>

<p>Aktivitätsnachweis mittels ATP am 31.08.2005:</p>	<ul style="list-style-type: none"> • T2: Sehr hohe Aktivität (26.351 RLU) 	
<p>Aktivitätsnachweis mittels ATP am 05.10.2005:</p>	<ul style="list-style-type: none"> • T2: Sehr hohe Aktivität (25.048 RLU) 	
<p>Aktivitätsnachweis mittels ATP am 07.11.2005:</p>	<ul style="list-style-type: none"> • T2: Sehr hohe Aktivität (24.534 RLU) 	
<p>Aktivitätsnachweis mittels ATP am 06.12.2005</p>	<ul style="list-style-type: none"> • T2: Hohe Aktivität (14.859 RLU)

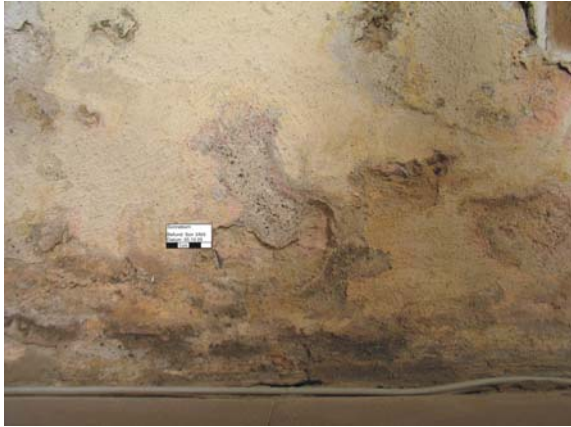
Befund: Son 3/M3		Blatt 2													
<i>Probeentnahmestelle im Aufricht:</i>		<i>Beschreibung der Probeentnahmestelle:</i>

Die Probeentnahmestelle befindet sich direkt unter dem Befundbereich Son 3. Es handelt sich hier vermutlich um einen Bereich der 1953/54 und 1969 neu verputzt wurde. Es liegen massive Salzausblühungen und ein Befall mit rosafarbenen Bakterien vor. Durch die Salze ist es zu Fehlstellen im Putz und der Tünche gekommen.													
<i>Art der Probenentnahme:</i>		<ul style="list-style-type: none"> • mechanisch mit Skalpell 													
<i>Grund der Probenentnahme:</i>		<ul style="list-style-type: none"> • Bindemittelanalyse • Salzanalyse 													
<i>Wasserverfügbarkeit der Probe, Aw-Wert:</i>		<ul style="list-style-type: none"> • 0,852 													
<i>Anschliff im Aufricht:</i>		<i>Beschreibung des stratigraphischen Aufbaus:</i>

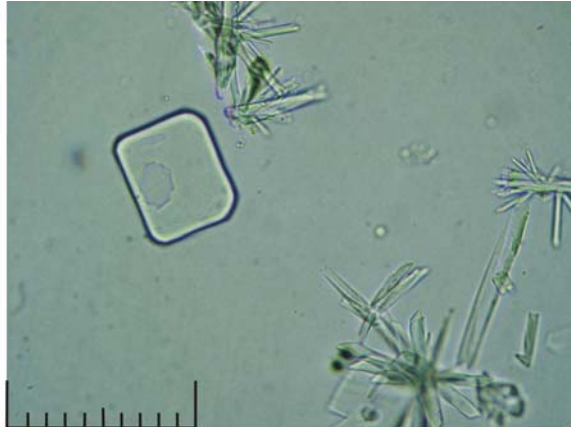
Kristallisation des Gemisches wässrige Lösung S4 und Calciumchlorid in linear polarisiertem Licht:

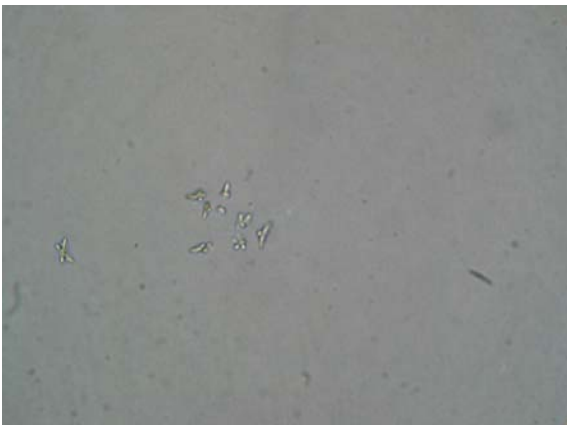
Magnesiumammoniumphosphat-Kristalle in linear polarisiertem Licht:

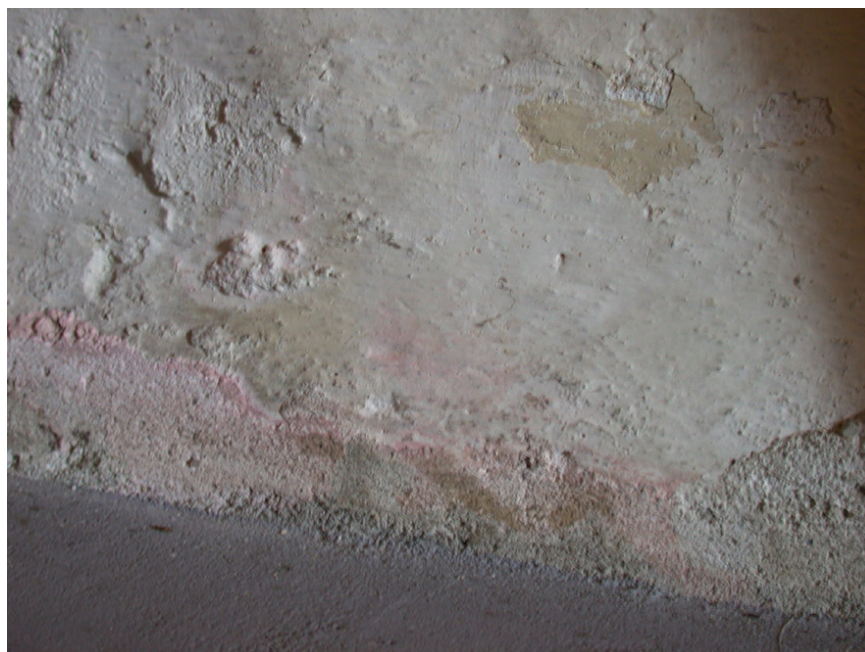
*Befundbereich im Aufricht:*

In der Laibung des nördlichen Fensters findet sich in Randbereichen von Putzausbesserungen ein deutlicher rosafarbener Befall. Dieser liegt hauptsächlich auf einer unteren Tüncheschicht, vereinzelt aber auch auf der rezenten Schicht.

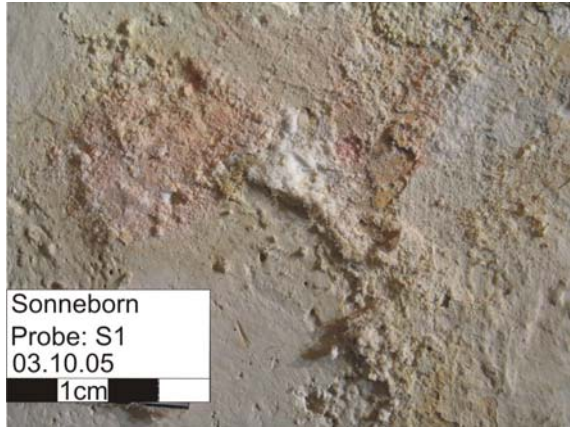
Salzausblühung:

Bei der Salzausblühung handelt es um eine opake, weiße, leicht knollige Kruste. Das Salz ist sehr gut wasserlöslich.

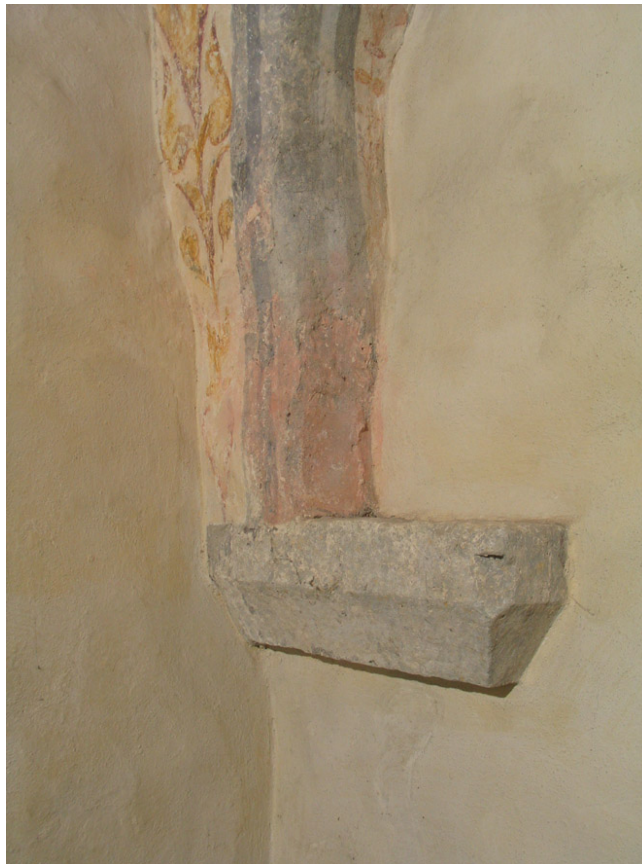
Entnahmestelle im Auflicht:

An dieser Stelle liegt die ursprüngliche Malschicht, bzw. die Übermalung (?) frei. Direkt über dem Konsolstein gibt es einen Befall mit rosafarbenen Bakterien.

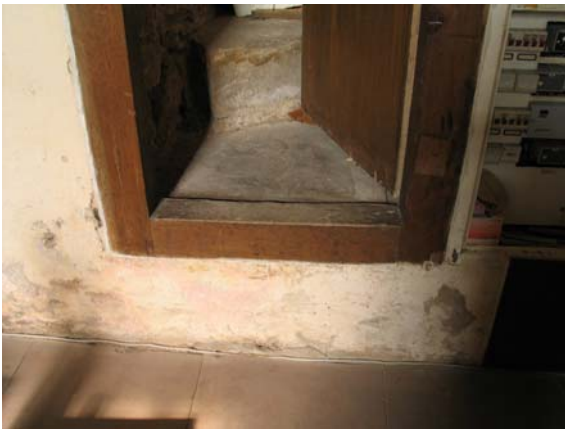
<p>Befundbereich im Aufricht:</p>

<p><u>Beschreibung des Befundes:</u></p> <p>An dieser Stelle wies die Architekturoberfläche ein sehr gestörtes Bild auf. Neben dunklen Verfärbungen, nadeligen Salzausblühungen und Fehlstellen in der rezenten Schicht, gab es hier einen extrem farbigen rosa Befall. Direkt über/hinter dem Befundbereich befindet sich der Ausgang zum Turm. Die schmale Treppe wurde offensichtlich 1968 mit Beton überarbeitet⁸⁹. Die Türeinfassung ist nach optischer Beurteilung mit einem Kalk-Zement-Mörtel eingeputzt.</p>	
<p>Art der Probenentnahme:</p>	<ul style="list-style-type: none"> • mechanisch mit Skalpell 	
<p>Grund der Probenentnahme:</p>	<ul style="list-style-type: none"> • Salzanalyse 	
<p>Monitoringfläche im Aufricht:</p>

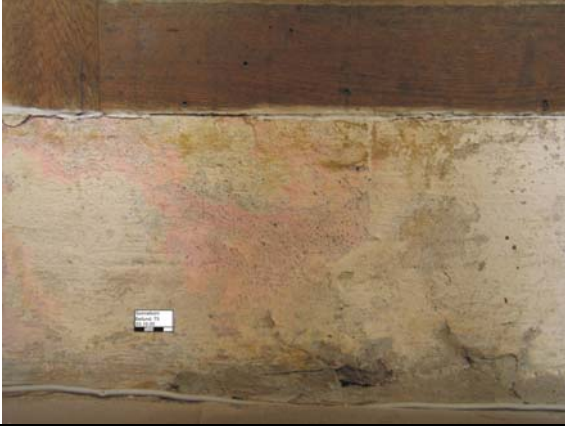
<p><u>Beschreibung der Monitoringfläche:</u></p> <p>Um die Aktivität der Mikroorganismen zu beobachten, wurde eine Monitoringfläche (2*2cm²) angelegt und die Aktivität mittels ATP-Messungen in regelmäßigen Abständen gemessen.</p> <p>Die Monitoringfläche wurde direkt auf der rosafarbenen Fläche angelegt. Der Befall war an dieser Stelle sehr gleichmäßig.</p>

<p>Aktivitätsnachweis mittels ATP am 31.08.05:</p>	<ul style="list-style-type: none"> • Sehr hohe Aktivität (RLU) 	
<p>Aktivitätsnachweis mittels ATP am 05.10.05:</p>	<ul style="list-style-type: none"> • Sehr hohe Aktivität (60.387 RLU) 	
<p>Aktivitätsnachweis mittels ATP am 07.11.05:</p>	<ul style="list-style-type: none"> • Sehr hohe Aktivität (24.712 RLU)

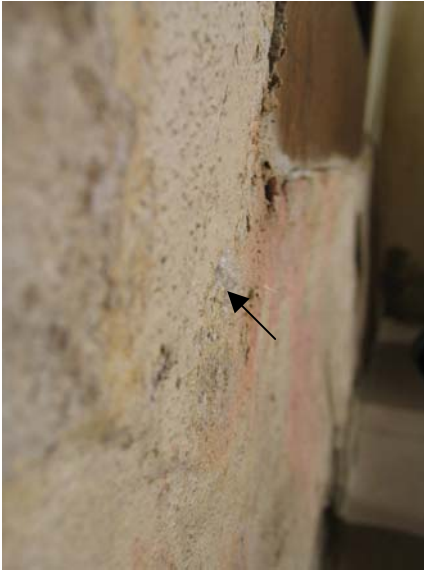
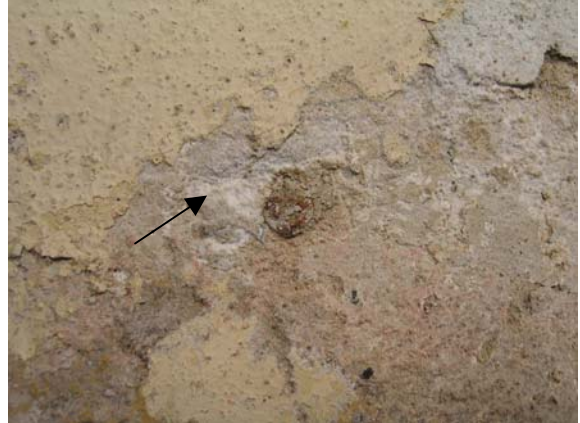
Salzausblühung in Form von Nadeln:

Salzausblühungen in Form von opaken Krusten:

Bei den Salzausblühungen handelte es sich um lange miteinander verfilzte Nadeln (Whisker) und knollige, opake, weiße Krusten.

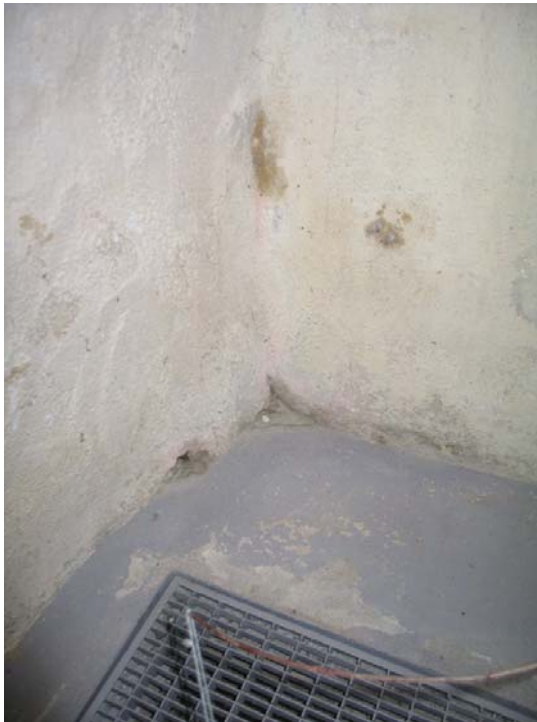
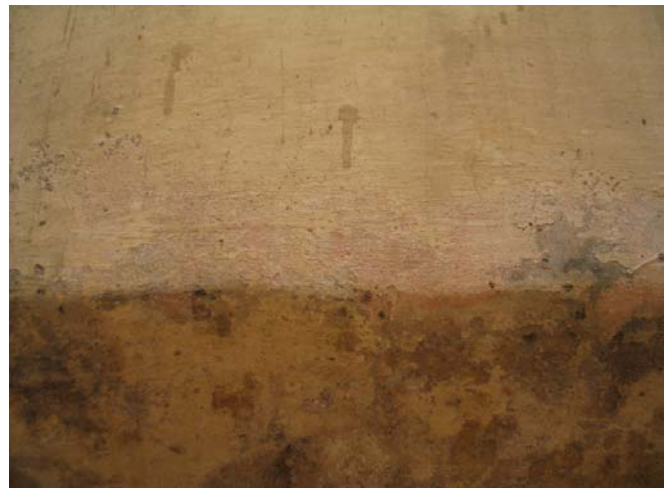
*Befundbereich im Aufricht:*

In den Eckbereichen der Fensternische der Südwand ist unter abblätternder Tünche ein Befall mit rosafarbenen Bakterien erkennbar.

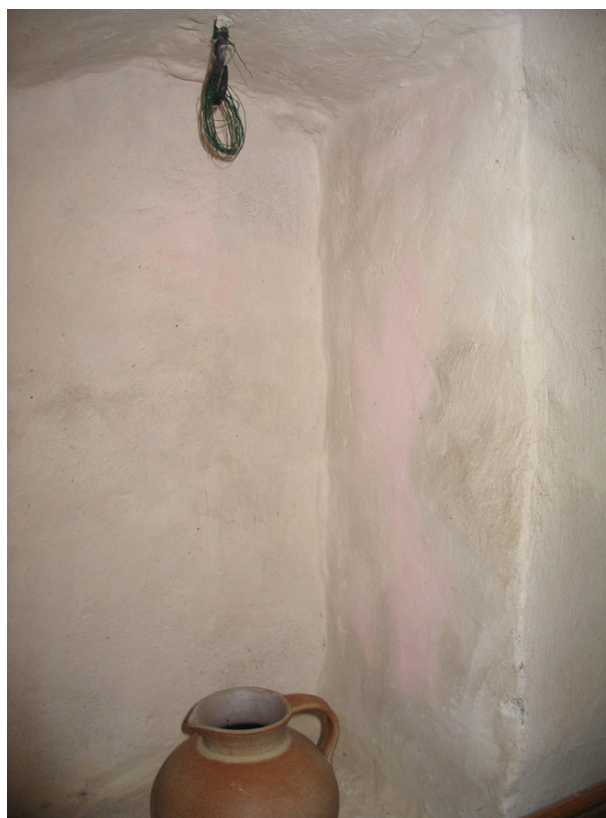
*Befundbereich im Aufricht:*

In der Nische an der Südwand des Chores findet sich ein Befall mit rosafarbenen Bakterien.
