HAWK Hochschule für angewandte Wissenschaft und Kunst
Fachhochschule Hildesheim/Holzminde/Göttingen
Fachbereich Konservierung und Restaurierung
Studienrichtung Wandmalerei/Architekturoberfläche

ROSAFARBENE BAKTERIEN AUF WANDFLÄCHEN

UNTERSUCHUNGEN ZU DEN WACHSTUMSBEDINGUNGEN

DIPLOMARBEIT

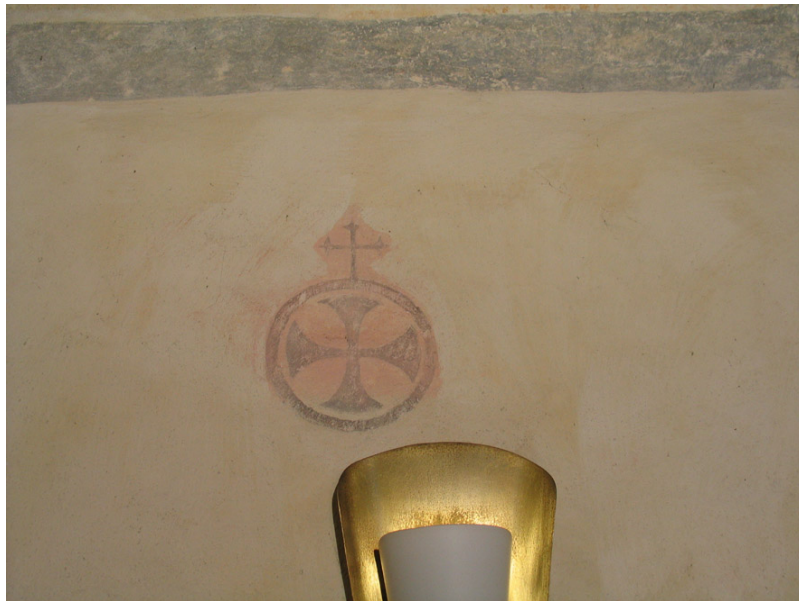
*Befundbereich im Auflicht:*

Die rezente Tünche wurde lediglich auf die monochromen Hintergrundbereiche aufgebracht. Malereien, wie z.B. die Apostelkreuze wurden ausgelassen. Hier wird deutlich, dass sich der Befall mit rosafarbenen Bakterien auf der darunter liegenden Tüncheschicht befindet.

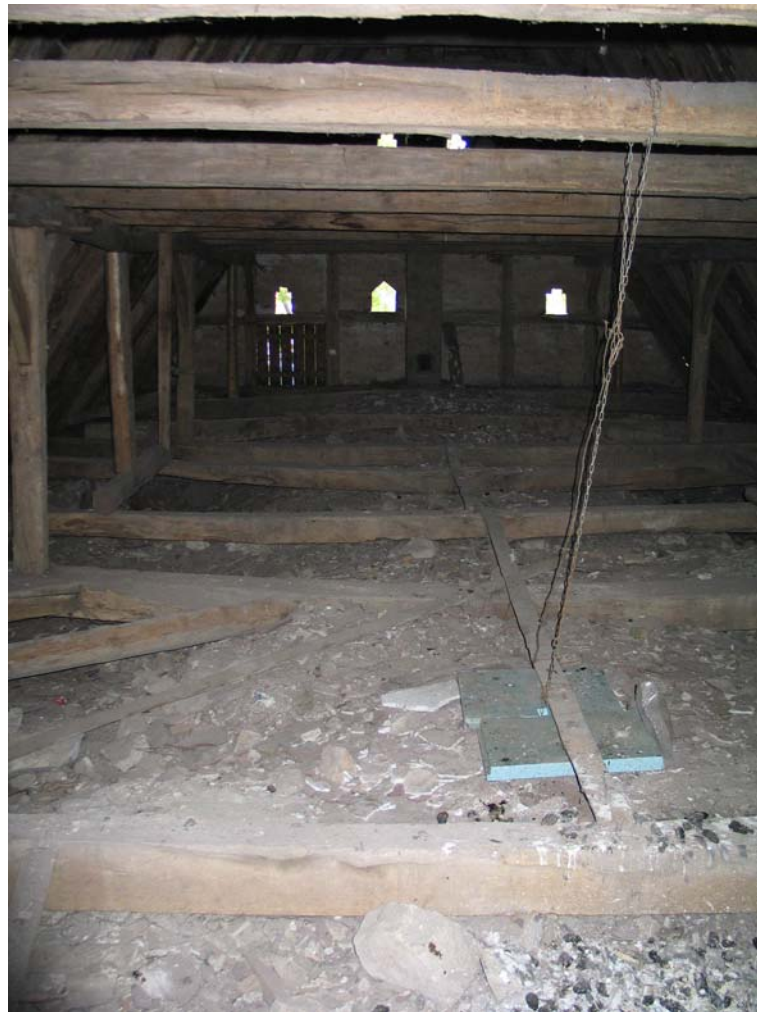
*Aufriss:**Befundbereich im Aufricht:*

Dachboden über dem Gewölbe. Das bauzeitliche Gewölbe ist sehr gut zu erkennen. Im vorderen Bereich des Fotos erkennt man Tierkot. Es handelt sich hierbei vermutlich um Fledermauskot.
