Bericht DD E / 2006

**Modellhafte Konservierung umweltgeschädigter
Wandmalereien in der mittelalterlichen
Barbarakapelle der Kirche in Thierfeld**

DBU-Projekt: AZ 17565-45
Abschlussbericht

Berichterstattung:
Institut für Diagnostik und Konservierung
an Denkmälern in Sachsen und Sachsen-Anhalt e.V.

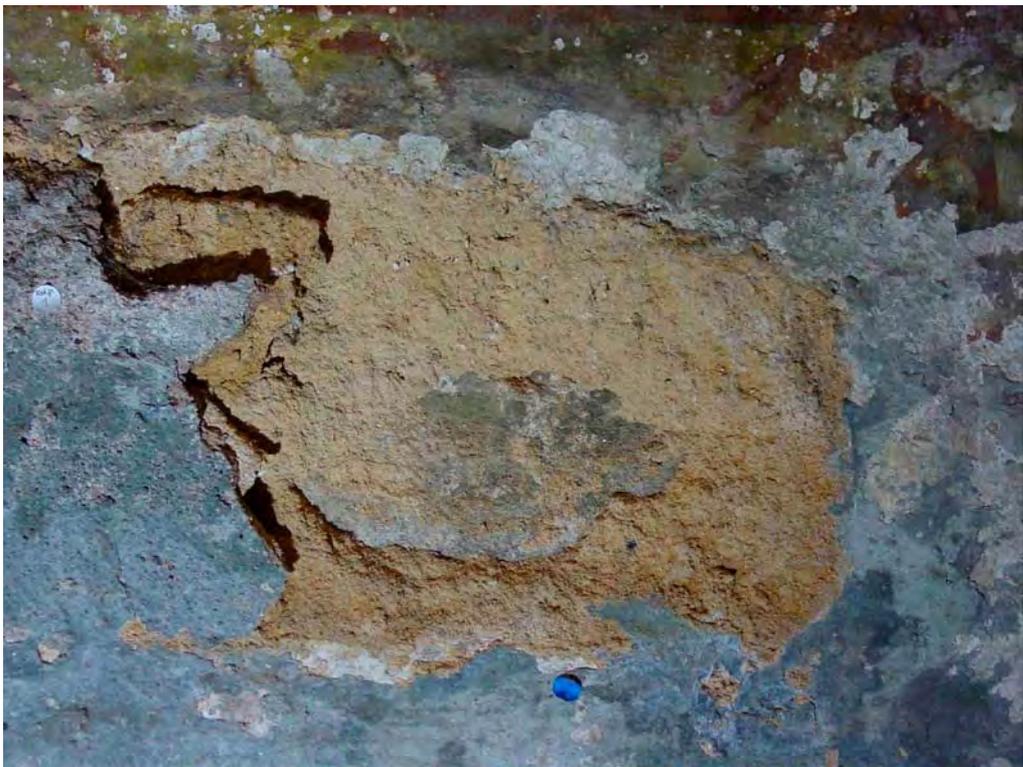
Referenzfläche 3: Vergrauung der Oberfläche

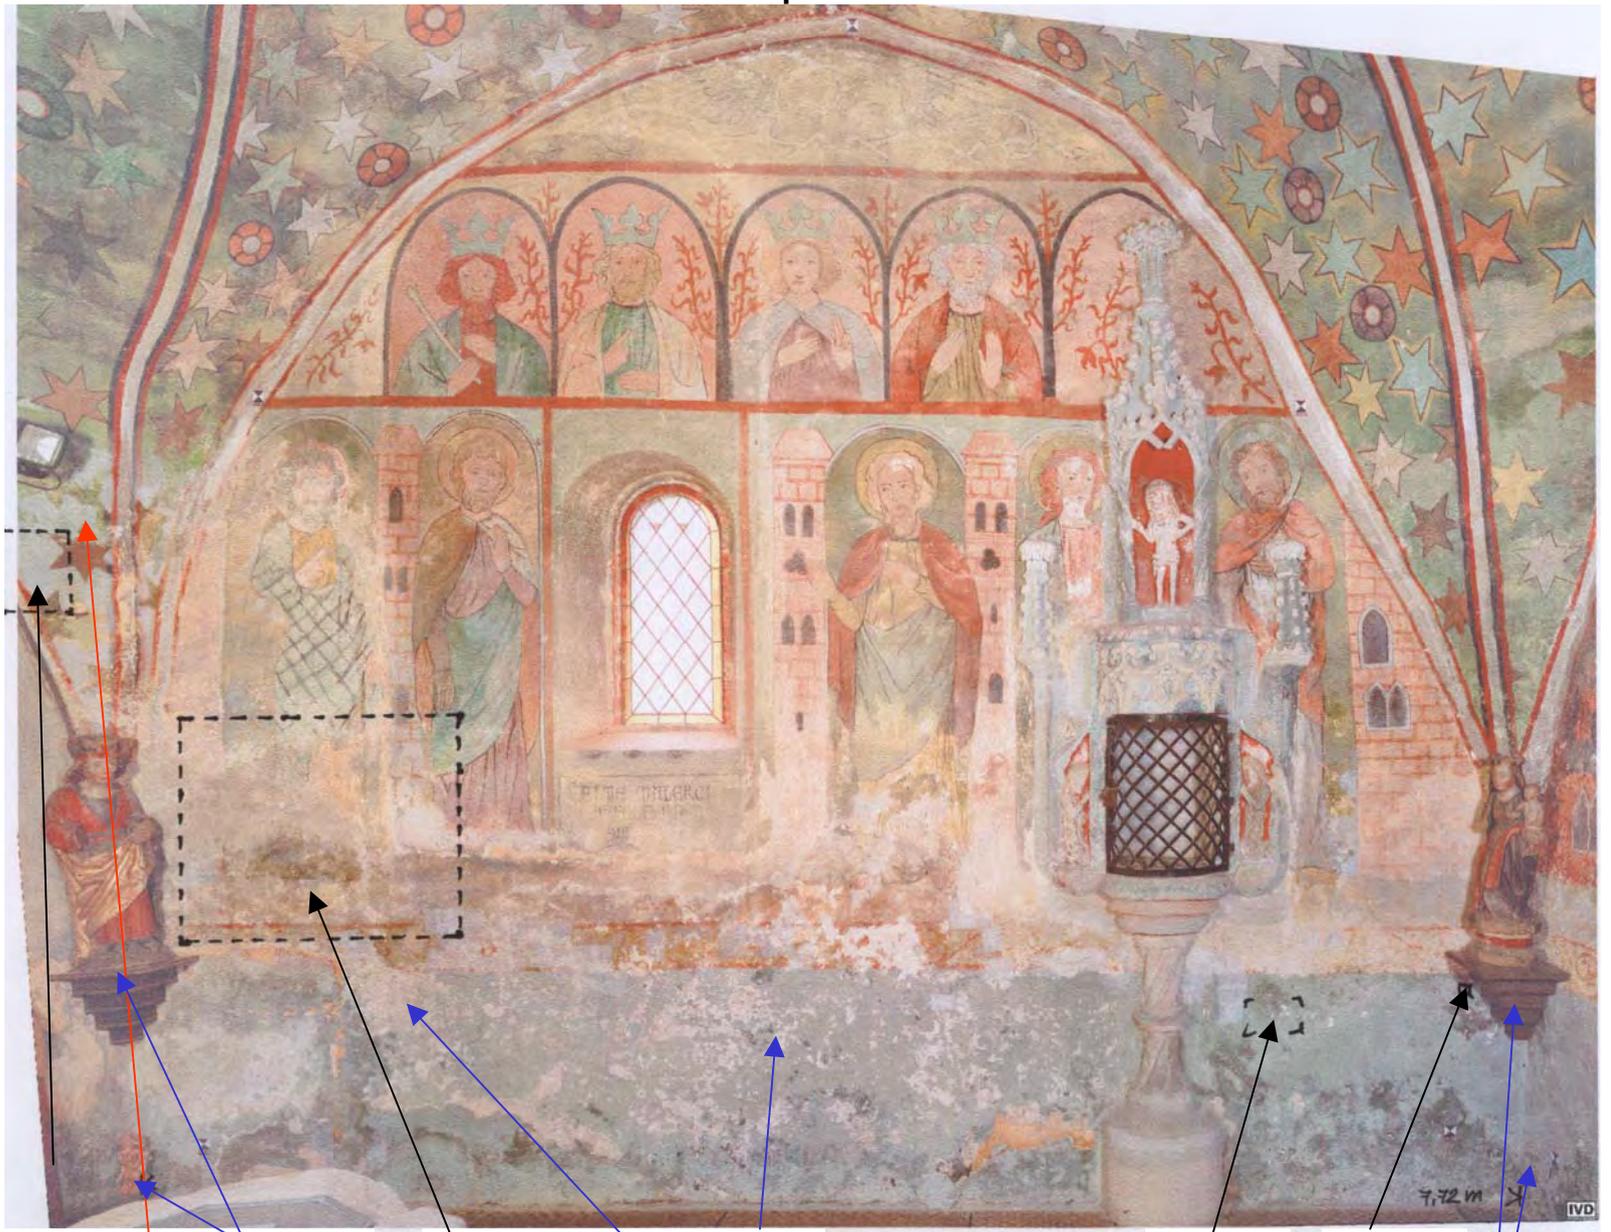
Barbarakapelle Nordwand

Referenzfläche 5: größere Schadensstelle an der Nordwand

Die stärksten Schäden, bei denen ein Zusammenwirken von Feuchte und Salzen am Schadensprozess vermutet werden kann, treten an der Nordwand auf. Daher wurden in diesem geschädigten Bereich auch Bohrungen erstellt, um die Salzgehalte bis in die Tiefe evaluieren zu können. Da dort Salzgehalte vorliegen, die eine Gefährdung für die Malerei darstellen und daher reduziert werden, stellt sich die Frage nach der Gefährdung der (noch) nicht so stark geschädigten Bereiche der Wandmalerei in der Kapelle. Da hier aber Bohrmehlentnahmen einen massiven Eingriff in die Substanz darstellen, muss hier mit einem weniger destruktiven Ansatz vorgegangen werden. Mit Hilfe von Zellstoffkompressen lässt sich eine Belastung mit löslichen Salzen abschätzen. Ein definiert ausgewähltes Profil kann Aufschluss über die räumliche Verteilung geben. Es liegt auf der Hand, dass auf diese Weise keine Aussagen über eine Tiefenverteilung gemacht werden können. Zudem müssen die Daten kritisch bewertet werden, da verschiedene Begleitparameter wie die Effektivität der jeweiligen Kompressen eine entscheidende Rolle bei der Werteentwicklung haben können.

Die Ergebnisse der Untersuchung unterstreichen deutlich die Notwendigkeit im unteren Teil der Nordwand in der Barbarakapelle eine Salzreduzierung durchzuführen. Hingegen wird für die andere Wandfläche die Gefährdung der Wandmalereien durch Salzschäden als gering eingeschätzt.

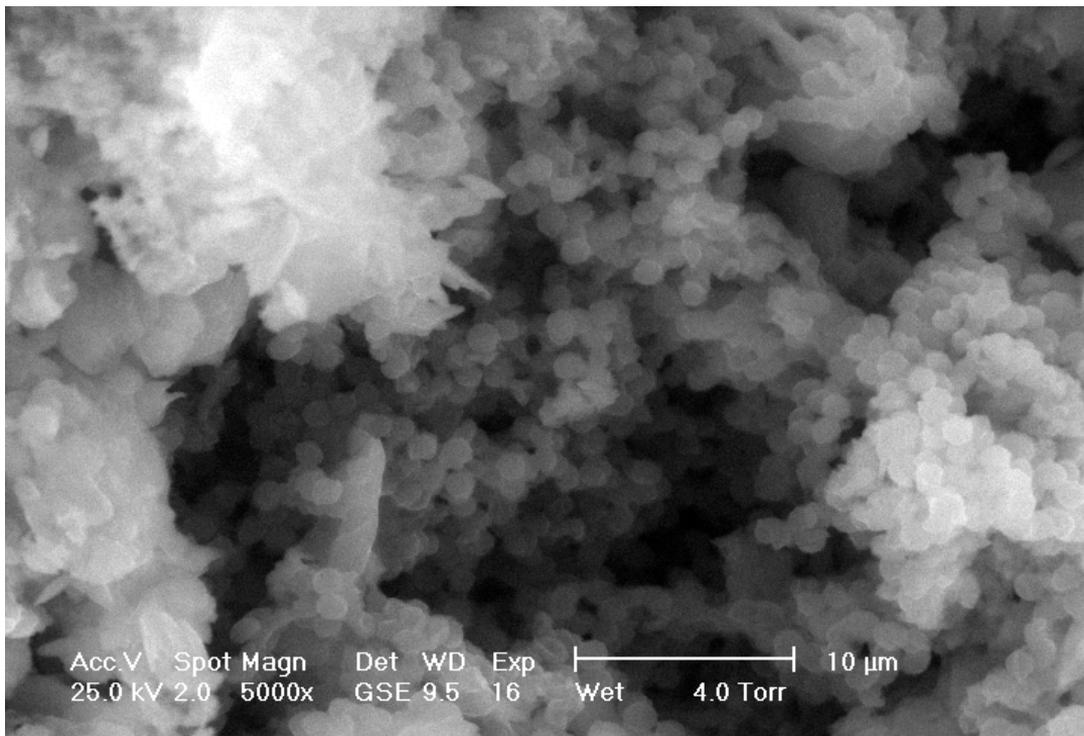
Detail Probe M2 (THR2-05): mikrobiologische Besiedlung

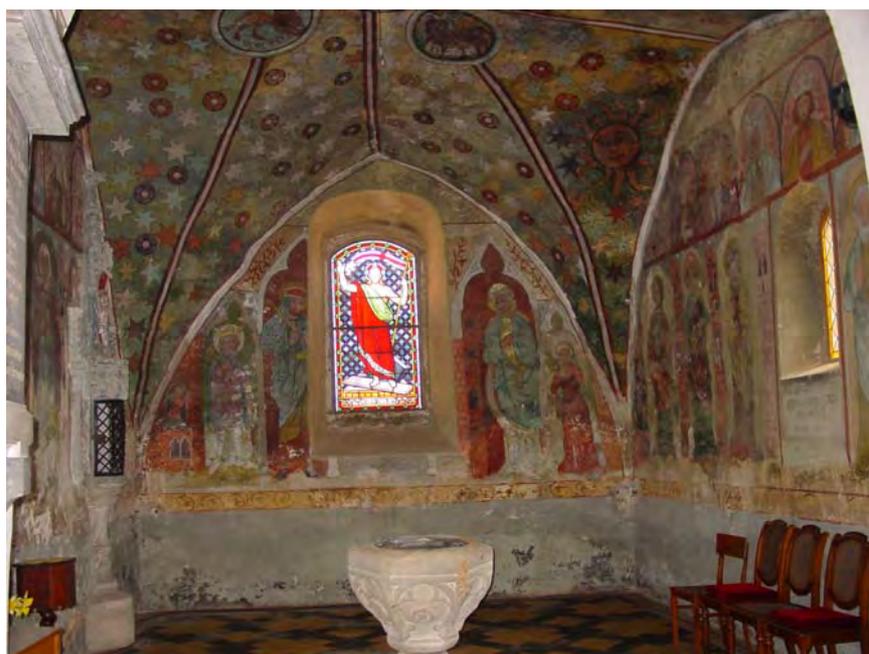
Abb. 1. Blick auf die Ostwand der Kapelle (14.03.2003)

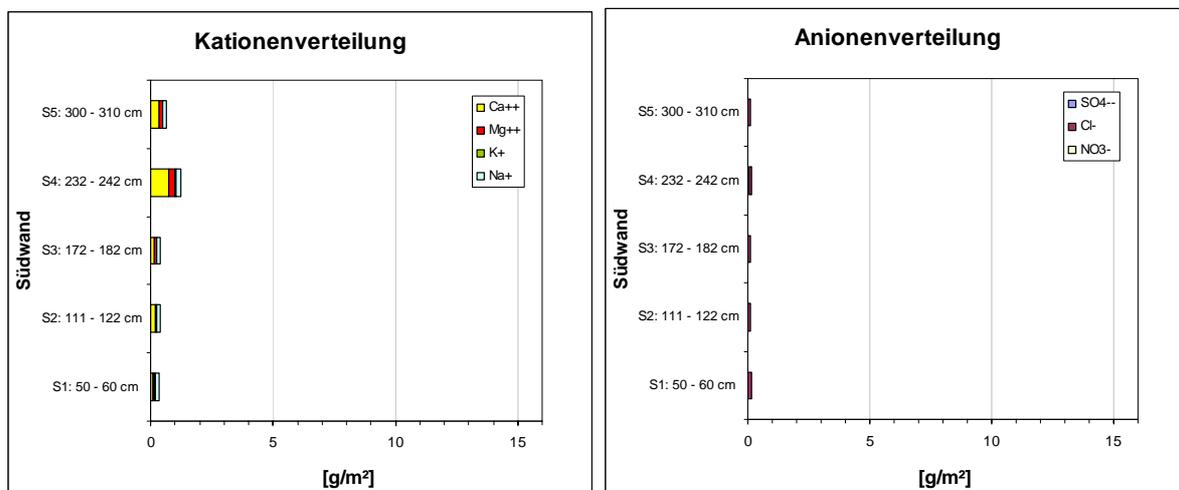
Es zeigt sich deutlich die intensive Salzbelastung an der Nordwand, die von unten noch oben hin kontinuierlich abnimmt. Im direkten Vergleich dazu sind die Werte der Südwand und aus dem Gewölbe um eine Zehnerpotenz geringer. Innerhalb ihres Wertebereiches fallen aus der Südwand die Probe S 4 etwas, und aus dem Gewölbe die Probe G 2 auf. Unter Berücksichtigung der Größenordnung sind diese Schwankungen jedoch als unauffällig zu bezeichnen. Zudem ist Probe G 2 während der Applikation abgefallen und kann dadurch mit Schmutz kontaminiert sein.

Abb. 2 Kat- und Anionenverteilung der Kompressen von der Südwand.

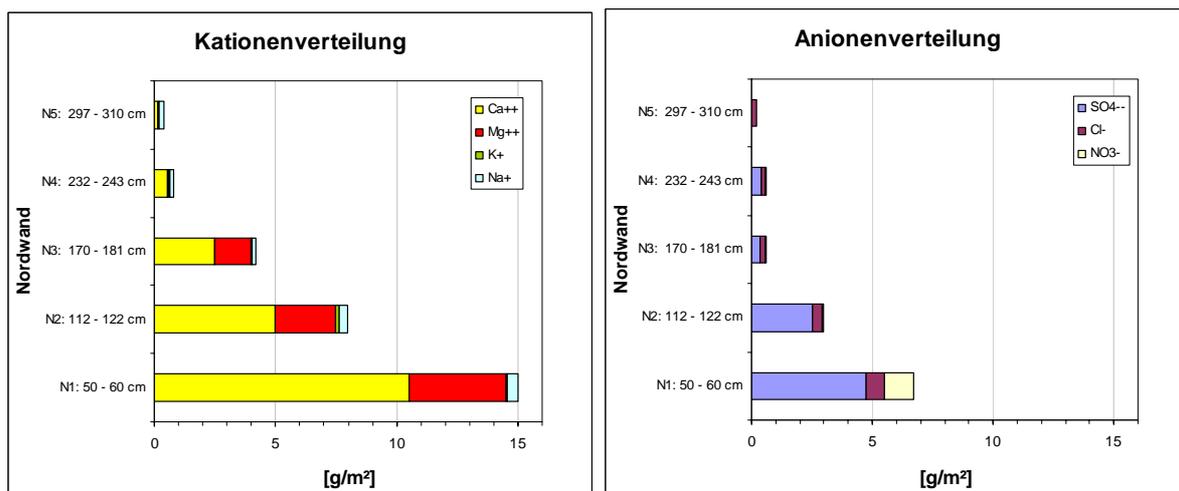
Abb. 3 Kat- und Anionenverteilung der Kompressen von der Nordwand.

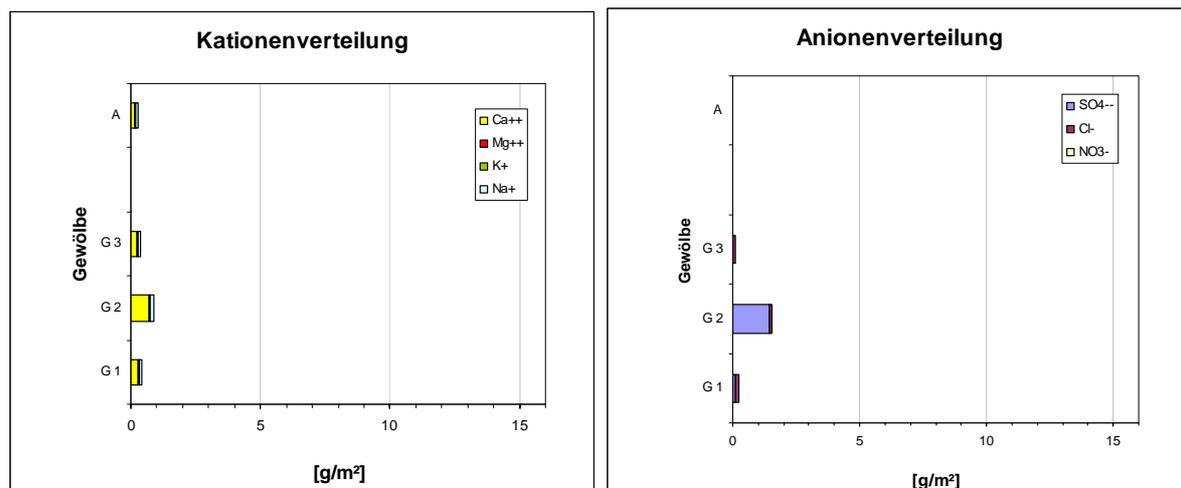
Abb. 4 Kat- und Anionenverteilung der Kompressen aus dem Gewölbe.

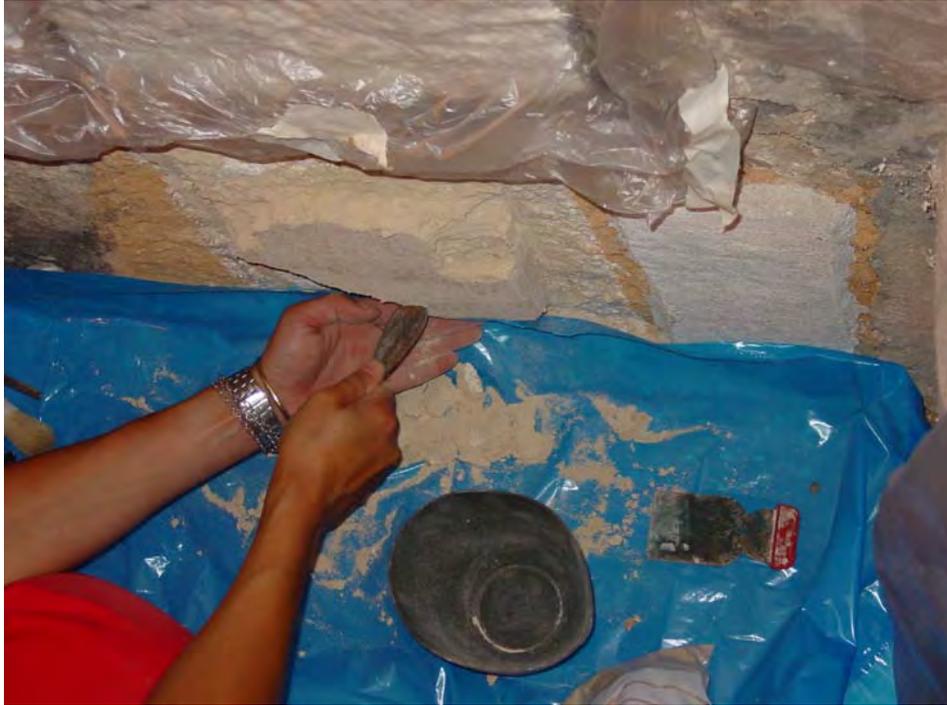
Abb. 5 Dokumentation der Poraver-Mischung (li) und des Opferputz (re)

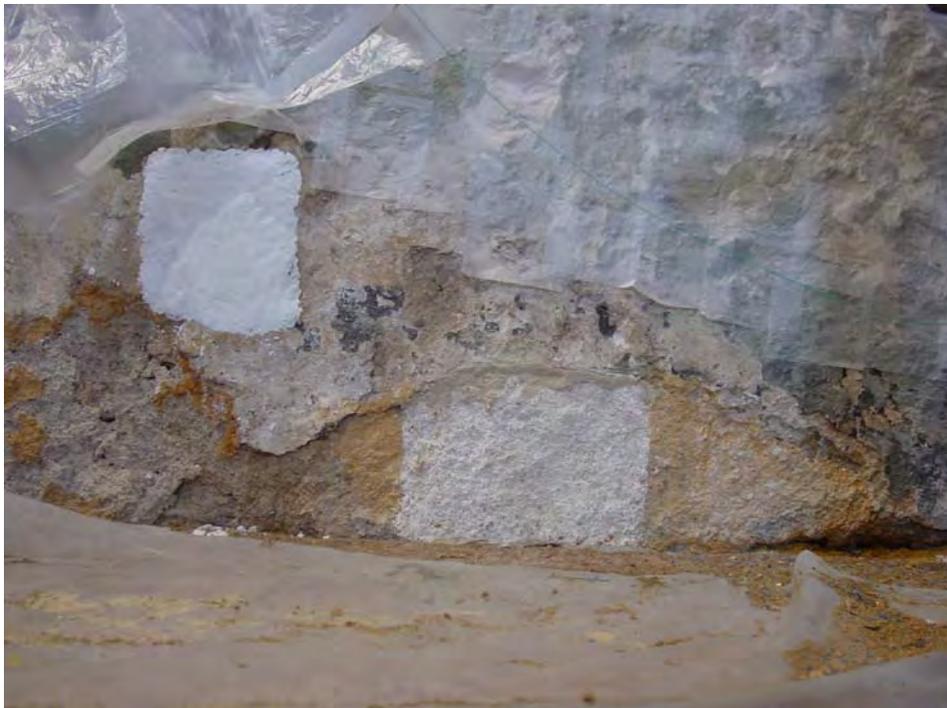
Abb. 6 Dokumentation der Arbocel-Zellulose-Kompressen

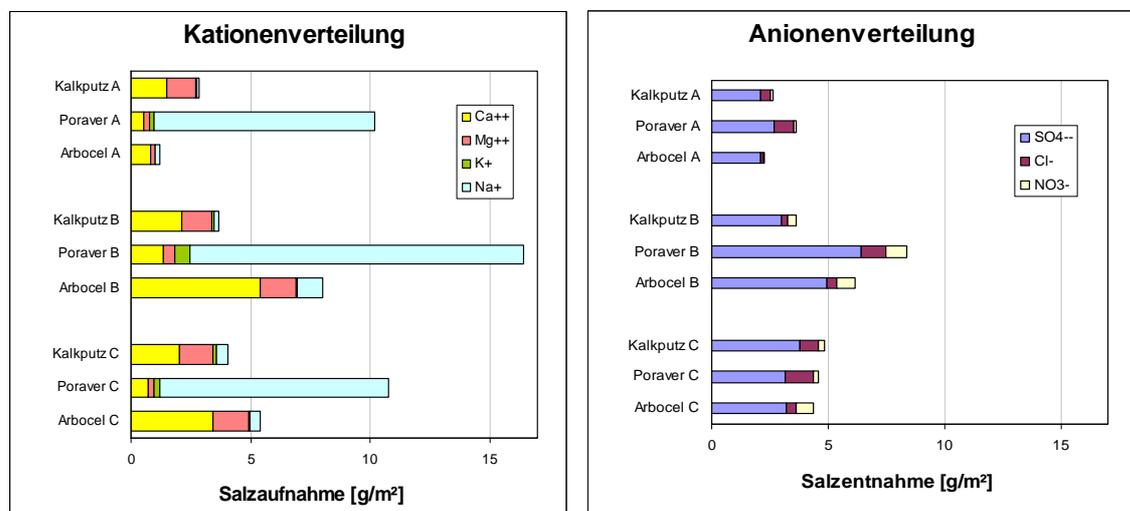
Abb. 7 Kationen- und Anionenverteilung in den Voruntersuchungsproben.

Bei den Kationen werden sehr unterschiedliche Verteilungen gemessen. Alle Mischungen beinhalten lösliches Calcium. Aber auch Magnesium wird in unterschiedlichen Konzentrationen nachgewiesen. Besonders auffällig sind die außergewöhnlich hohen Gehalte an Natrium in den Proben der Poraver-Mischung, wie sie in den anderen untersuchten Proben nicht gefunden werden.

Die Calciumanteile sind unkritisch und stammen zusammen mit dem Sulfat wahrscheinlich aus Gips. Die Magnesiumanteile belegen, dass hier eine Salzreduzierung die Gehalte an bauschädlichen Magnesiumsulfaten deutlich reduzieren kann.

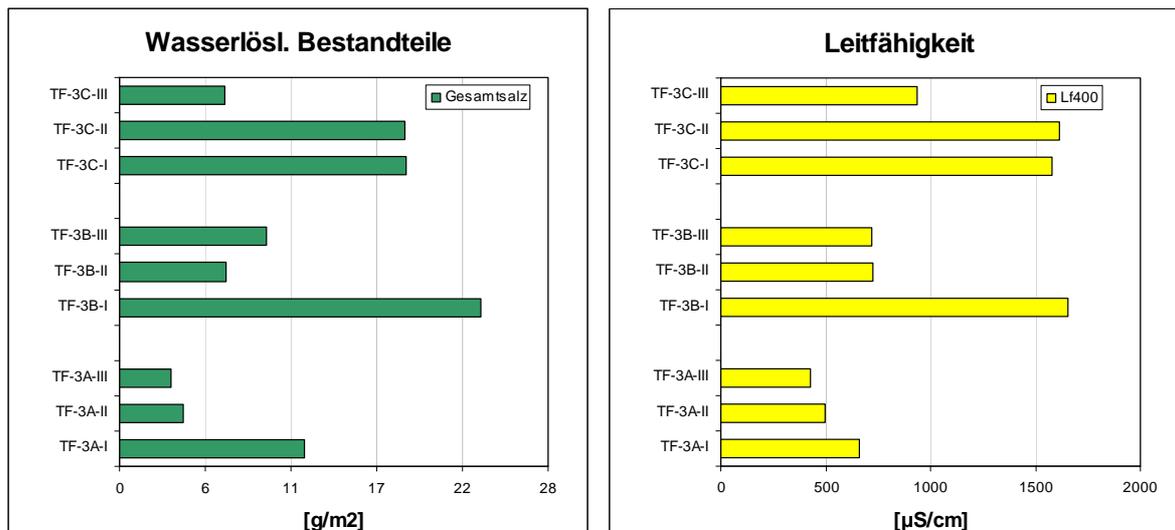
Abb. 8 Sowohl im Anteil an wasserlöslichen Bestandteilen als auch in der Leitfähigkeit zeigt sich in allen drei Musterflächen eine Abnahme der Werte vom ersten bis zum dritten Zyklus.

Die drei Kompressenzyklen sind zwar in sich sehr unterschiedlich folgen aber dem selben Trend. Unterschiedlich sind die Nitratgehalte, die in Fläche A gar nicht auftauchen und in den Flächen B und C deutlich reduziert werden. Auch die Anteile an Magnesium sind in der je ersten Komresse am größten und nehmen dann drastisch ab. Die Gesamtgehalte an lösliche Salzen nehmen mit zunehmender Zykluszahl ab.

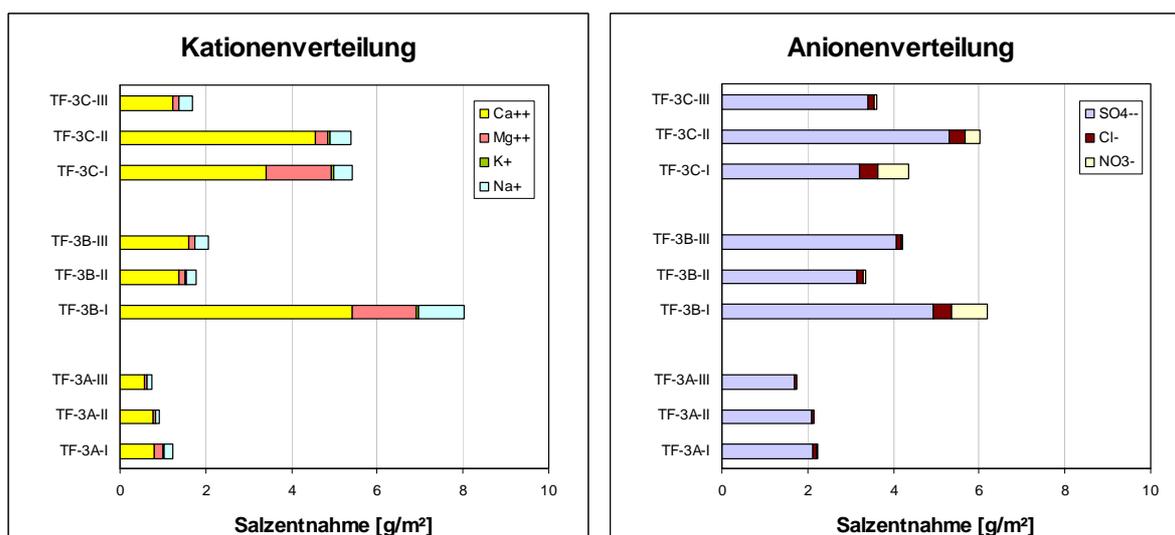
Abb. 9 Auch in den quantitativen Salzanalysen ist eine Abnahme insbesondere leichtlöslicher Bestandteile zu erkennen.

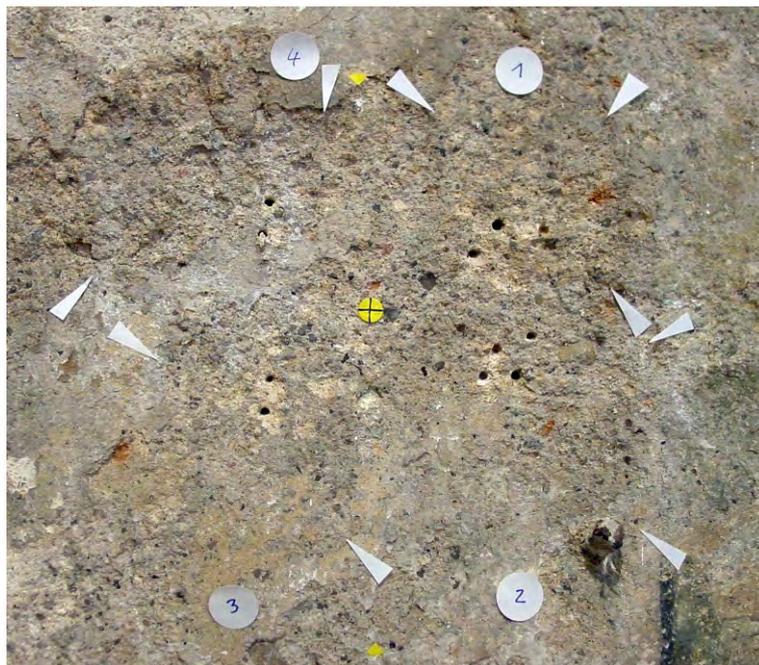
Abb. 11 Fotodokumentation der Bohrwiderstandmessungen in der in vier Quadranten unterteilten Musterfläche

Die Ergebnisse der Bohrwiderstandmessungen werden im folgenden für jede Musterfläche einzeln ausgewertet. Bei der Musterfläche 1 (Sebosil) war eine leichte Farbintensivierung, bei den Musterflächen 2 und 3 (Funcosil 100 und 300) eine marginale Farbintensivierung feststellbar. Die Musterfläche 4 (Calciumethanolat) zeigte weiße Ausblühungen auf der Oberfläche.

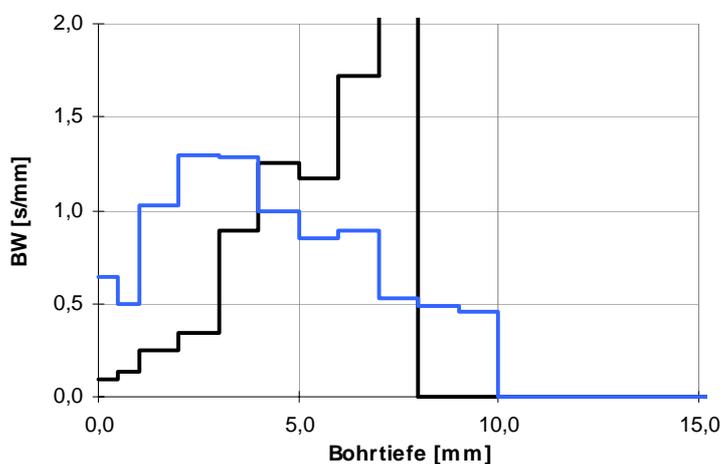
Musterfläche 2: Funcosil 300

- ohne Festigung (schwarze Linie): deutliche Entfestigung im Bereich von 0-3 mm, danach Anstieg auf „normales Niveau“, nochmaliger Anstieg ab 6 mm ist auf schlechten Bohrmehltransport zurückzuführen
- mit Festigung (hellblaue Linie): Anhebung der Festigkeit im Bereich der Mürbzone ohne Überfestigung der Oberfläche

Bemerkung: deutlich unterschiedlicher Verlauf des BW-Profiles nach 6 mm ist auf die reduzierte Anzahl der Messpunkte und und der damit verbundene hohe Einfluss von lokale Unterschiede (Mürbzone / Hohlstelle nach 6 mm bei der Nachmessung) zurückzuführen

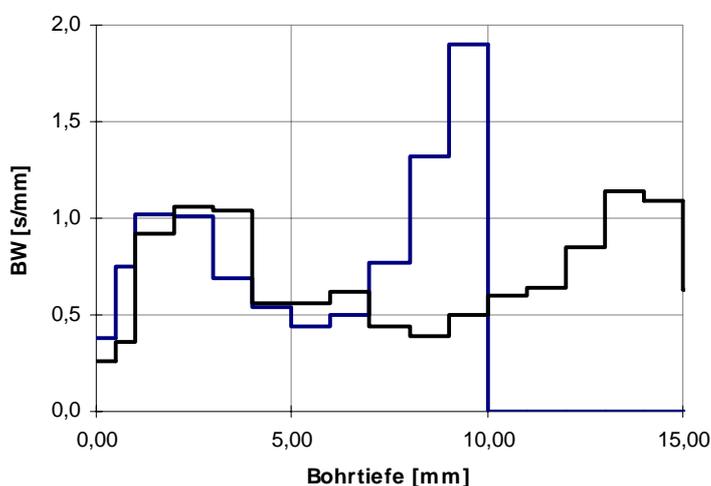
Musterfläche 3: Funcosil 100

- ohne Festigung (schwarze Linie): oberflächennahe Entfestigung bis ca. 2 mm danach festere Zone von 2 - 4 mm mit anschließender Mürbzone
- mit Festigung (dunkelblaue Linie): keine wesentliche Änderung des Festigkeitsprofils, keine Überfestigung an der Oberfläche, Anstieg der Festigkeit nach 8 mm ist auf schlechten Bohrmehltransport zurückzuführen

Bemerkung: durch die festere Zone im oberflächennahem Bereich sehr ungünstige Voraussetzung für die Überprüfung des Festigungserfolges

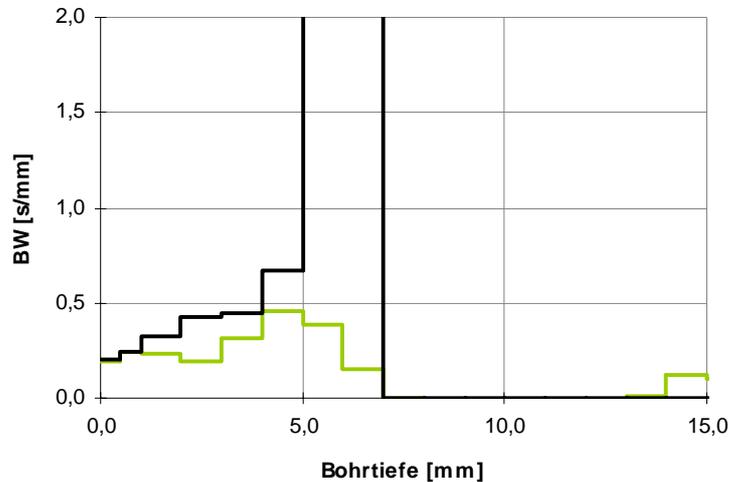
Musterfläche 4: Calciummethanolat

- ohne Festigung (schwarze Linie): deutlich entfestigter Bereich bis ca. 5 mm, darauf folgender Anstieg der Festigkeit ist wahrscheinlich auf das Auftreffen auf ein Zuschlagskorn zurückzuführen
- mit Festigung: keine nachweisbare Wirkung

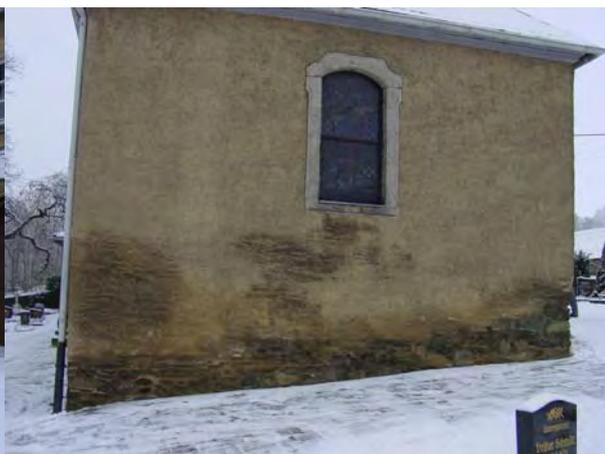
Abb. 3 Ostwand außen

Die Bilder machen deutlich, dass eine nachhaltige Konservierung der Wandmalereien im Inneren der Kapelle ausschließlich mit begleitenden Maßnahmen zur Verbesserung der Feuchtesituation im Außenbereich sinnvoll war. Die Außenarbeiten bestanden aus folgenden Einzelmaßnahmen. Es wurde der schadhafte Außenputz im Schnitt bis zu einer Höhe von 1,5 m, an stark schadhafte Stellen auch höher, abgenommen (Abb. 5, Abb. 6). Auch die Zementverfugung im Sockelbereich wurde entfernt. Der neue offenporige Kalkputz wurde anschließend in drei Arbeitsschritten aufgetragen. Zuerst wurden die groben Löcher und Un-

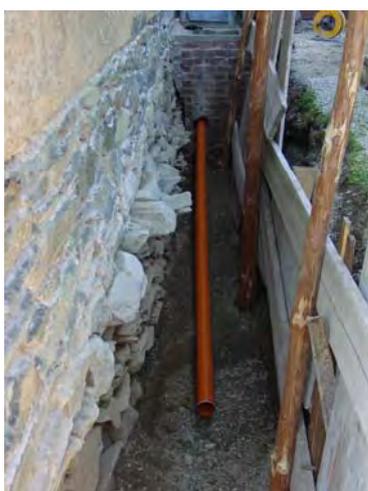
Abb. 7 Drainage Nordwand

Die Außenmauern wurden bis auf die Fundamentsohle freigelegt. Das stark zerklüftete Mauerwerk wurde in mehreren Arbeitsgängen mit Kalkmörtel verputzt bis zur Herstellung einer ebenen Oberfläche. In den Gräben wurde eine Drainage und Dachentwässerungsleitungen eingelegt (Abb. 7 bis Abb. 9). Eine lose angelegte Noppenbahn trennt das Mauerwerk von der Drainschicht, die von gewaschenem Grobkies ausgebildet wird.

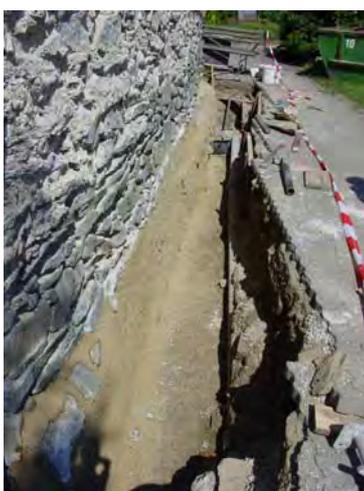
Abb. 8 Drainage Ostwand

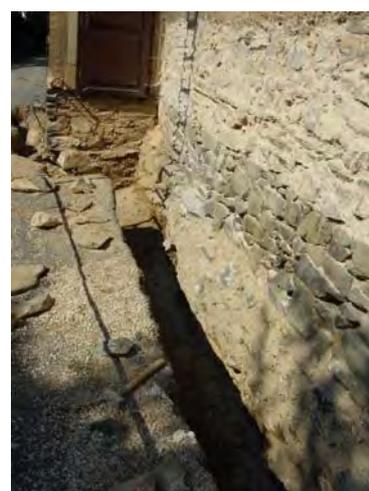
Abb. 9 Drainage Südwand

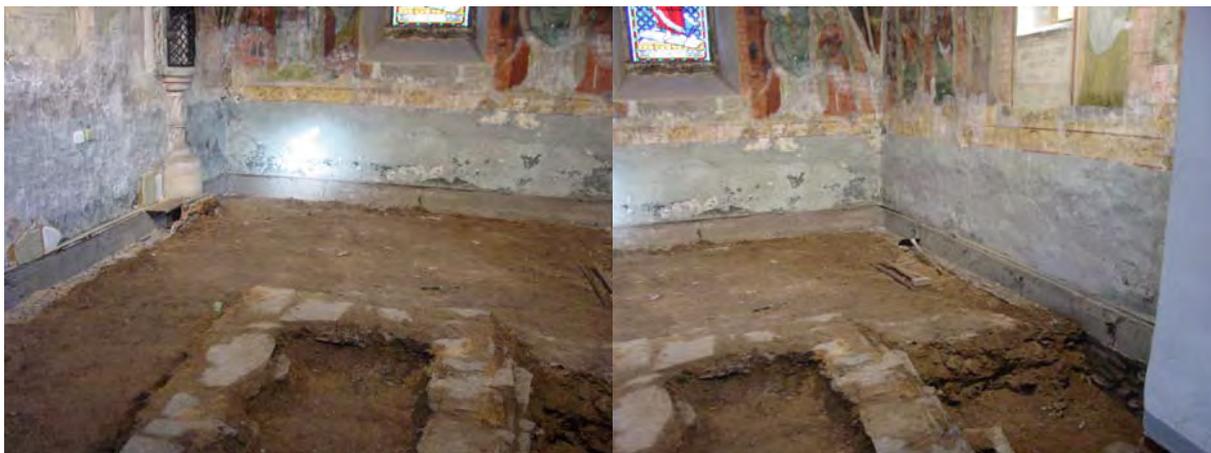
Abb. 10 Grabungsarbeiten innen

Im Innenraum wurde der durchfeuchtete Fußboden entfernt, der Untergrund etwas 0,25 m tief ausgehoben. In diesem Zuge wurde auch ein betonierter Heizkanal entfernt. Abb. 10 und Abb. 11 dokumentieren die Grabungssituation. Die Schüttung erfolgte mit gewaschenem Rundkorn 8 – 16. Darüber wurde der neue Boden mit Ziegelplatten im Sandbett verlegt.

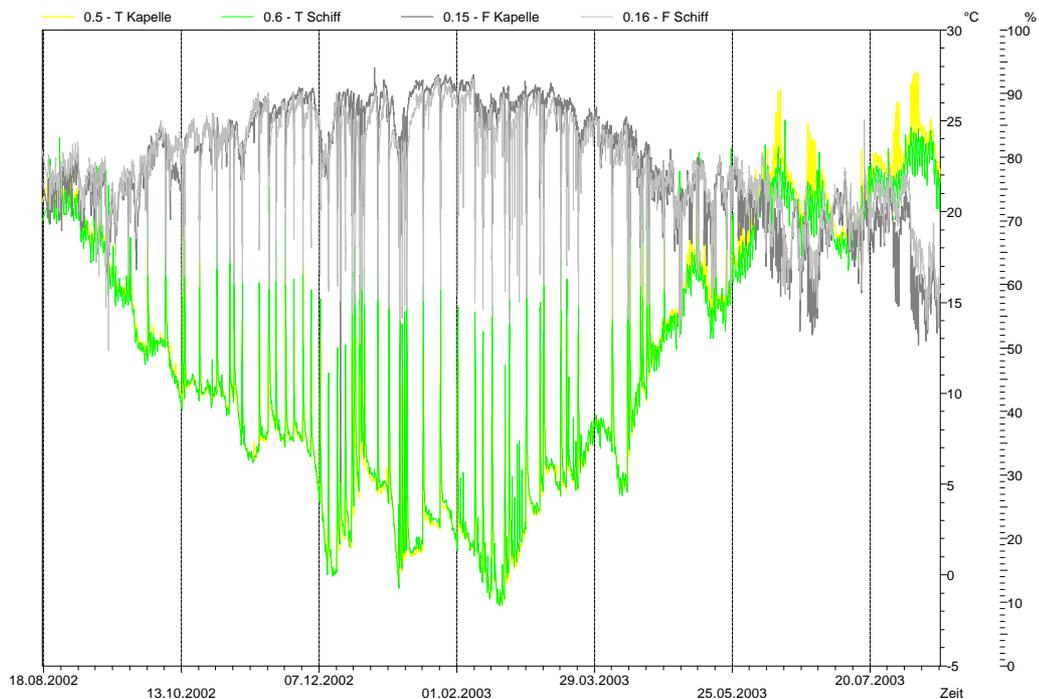
Diagramm 2:

Zu erkennen sind große Temperatur- und Feuchteschwankungen im jahreszeitlichen Verlauf und auch kräftige kurzzeitige Schwankungen. Sie treten bei Veranstaltungen auf und rufen eine erhebliche Belastung der Ausstattung und der Bausubstanz hervor.

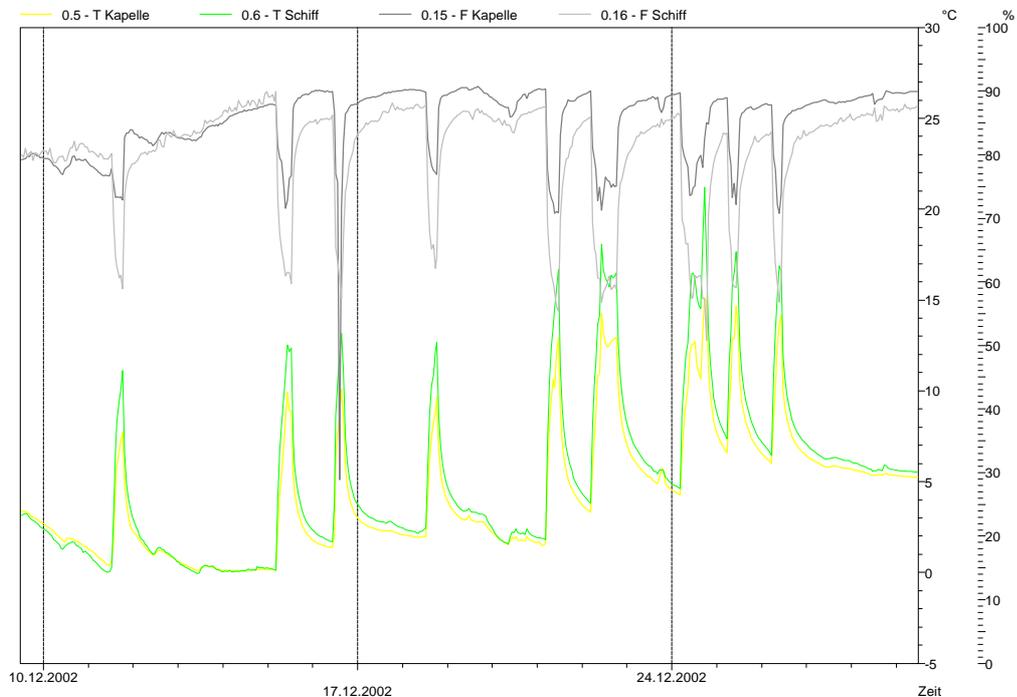
Diagramm 3:

Aus dem Verlauf der Temperaturen und Luftfeuchtigkeiten in der Kapelle ist zu erkennen, dass bei Veranstaltungen die Temperaturen um ca. 7,5 - 11 Kelvin bis zu ca. 15 °C ansteigen und die relativen Luftfeuchtigkeiten von ca. 90 % auf etwa 60 % sinken.

Die relative Luftfeuchte ist in der Kapelle um einige Prozentpunkte höher als im Kirchenschiff, während die Lufttemperaturen etwas niedriger sind.

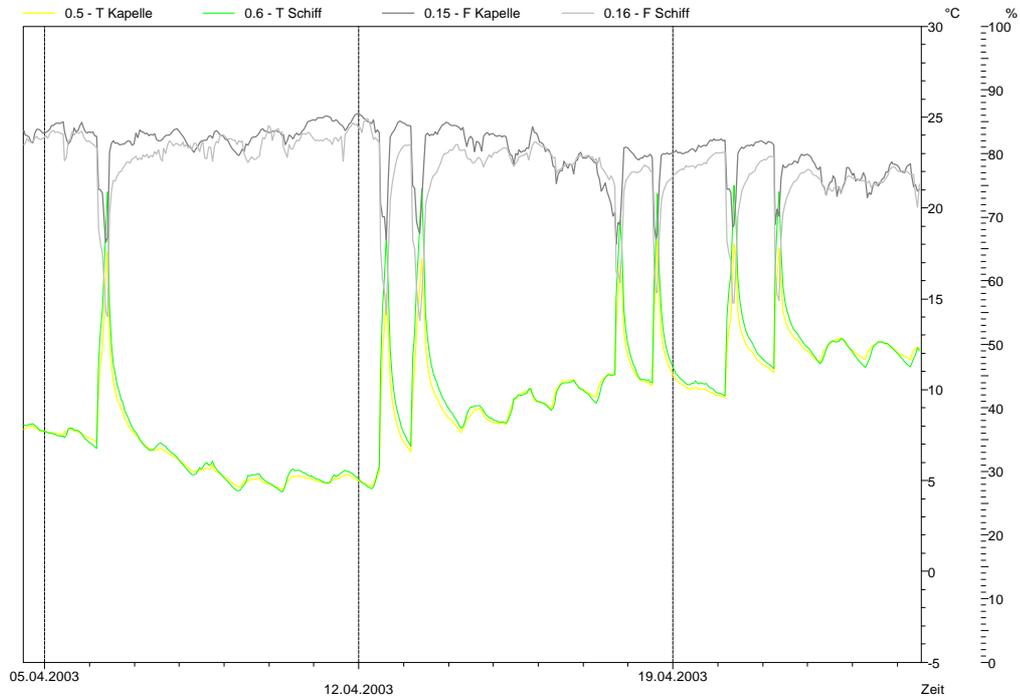
Diagramm 4:

Es ist zuerkennen, dass bei Veranstaltungen die Innenlufttemperaturen in der Kapelle um ca. 6 - 10,5 Kelvin auf bis zu ca. 18,5 °C ansteigen. Die relativen Luftfeuchtigkeiten schwanken zwischen etwa 75 % und 85 %. Die Feuchte ist in der Kapelle etwas höher als im Schiff, nähert sich ihr aber an. Die Temperaturen im Schiff und der Kapelle sind mit Ausnahme der Maxima nahezu gleich.

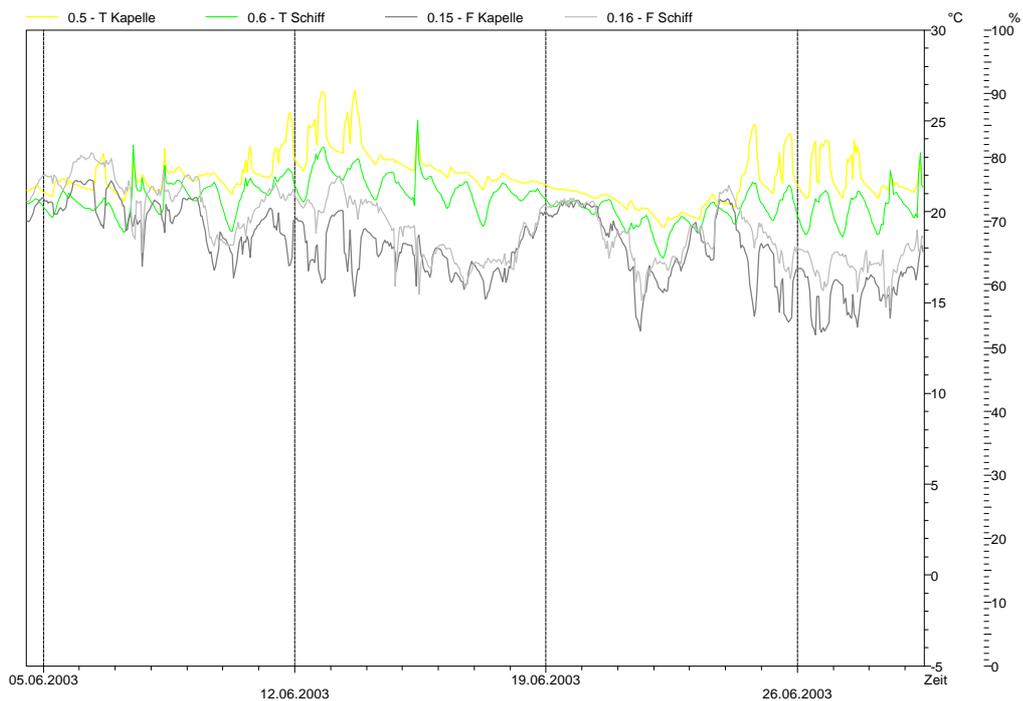
Diagramm 5:

Im Sommermonat Juni treten nennenswerte Feuchteschwankungen bei Veranstaltungen nicht auf. Die Temperaturen in der Kirche erreichen Werte bis über 25 °C, wobei die Kapelle etwas wärmer ist als das Kirchenschiff. Ursache für die stärkere Erwärmung kann nur das Dach sein, das einen kleineren Luftraum als das Hauptdach besitzt, weniger durchlüftet ist und sich stärker aufheizt. Entsprechend niedriger sind die relativen Luftfeuchtigkeiten (s. Diagramm 5).

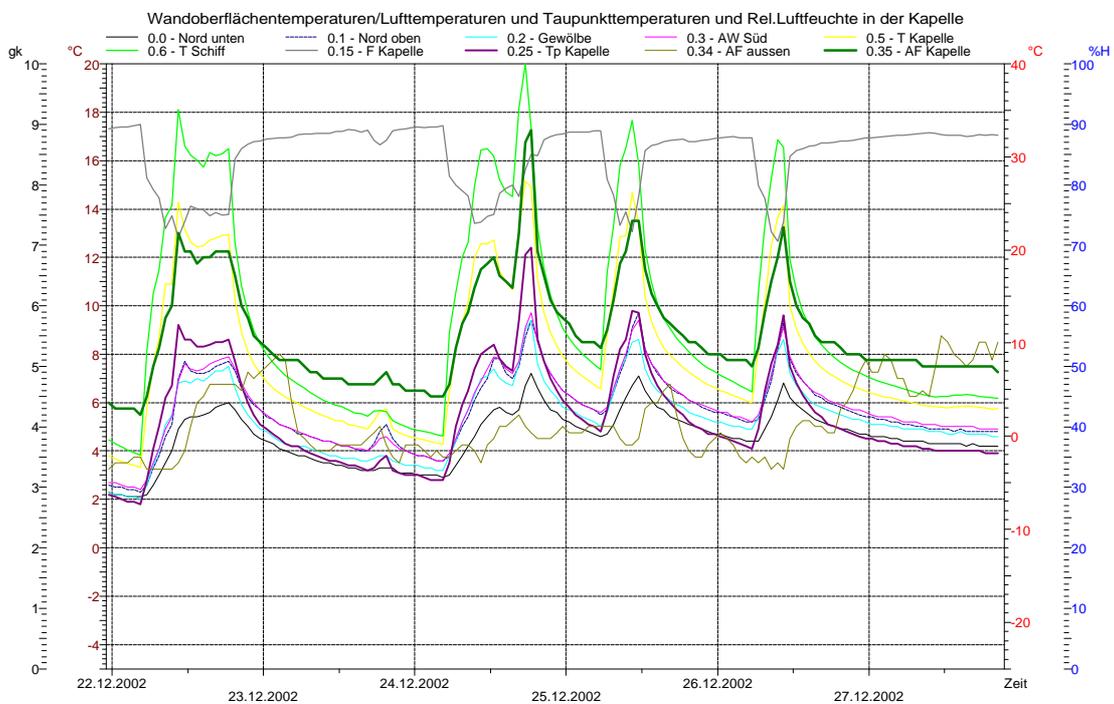
Diagramm 6:

Im Diagramm 6 sind die Wandoberflächentemperaturen, die Lufttemperaturen in der Kapelle und im Kirchenschiff, die Taupunkttemperaturen in der Kapelle und die absoluten Luftfeuchtigkeiten in der Kapelle und außen in der Weihnachtswoche aufgezeichnet. Während der Veranstaltungen steigen die absoluten Luftfeuchtigkeiten um 2 bis 4 g/kg an. Dies ergibt sich aus der Feuchtelast der Besucher und teilweise aus der Feuchteabgabe der Bauteile und Ausstattung infolge Verdunstung bei Erwärmung. Die Feuchtedesorption von hygroskopisch aufgenommenener Feuchte in den Bauteilen und der Ausstattung setzt schon mit Heizungsbeginn ein.

Ebenso erhöhen sich die Raumlufttemperaturen, wobei die Lufttemperaturen in der Kapelle bis zu etwa 4 Kelvin niedriger sind als im Kirchenschiff, weil die Kapelle nicht beheizt wird.

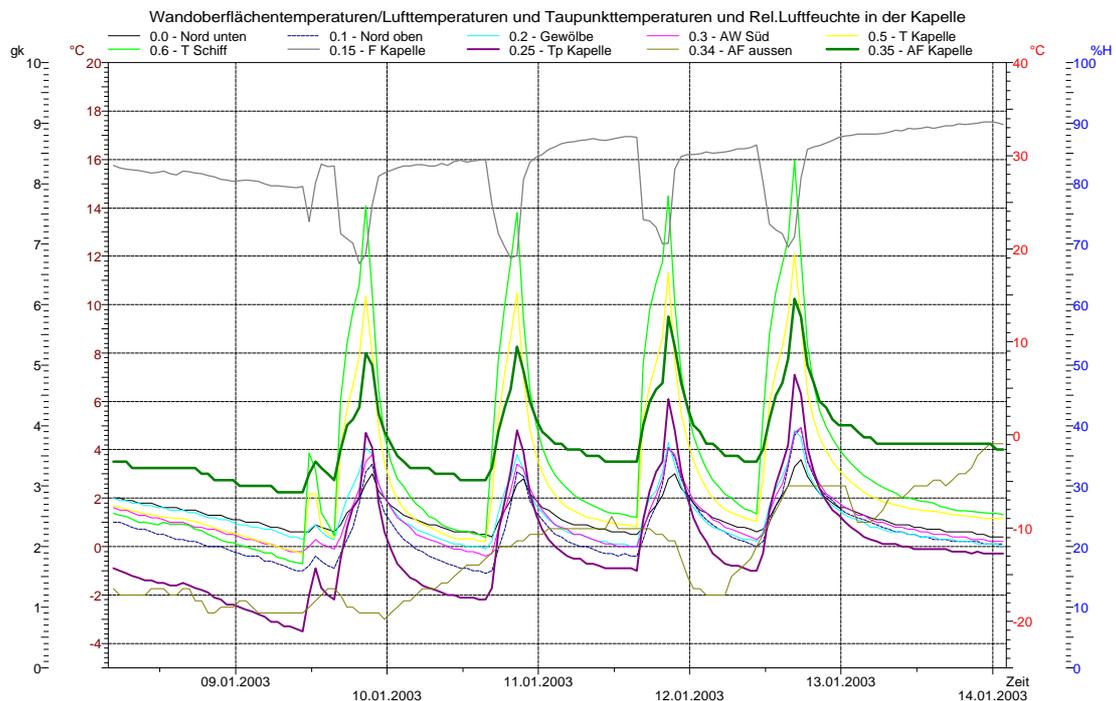
Diagramm 7:

Eine vergleichbare Belastung war in der 2. Januarwoche zu verzeichnen. Auf dem Diagramm 7 sind die Temperatur- und Feuchtespitzen der an 4 aufeinander folgenden Tagen jeweils 19.30 Uhr stattgefundenen Gebetsabende der Allianzwoche zu sehen.

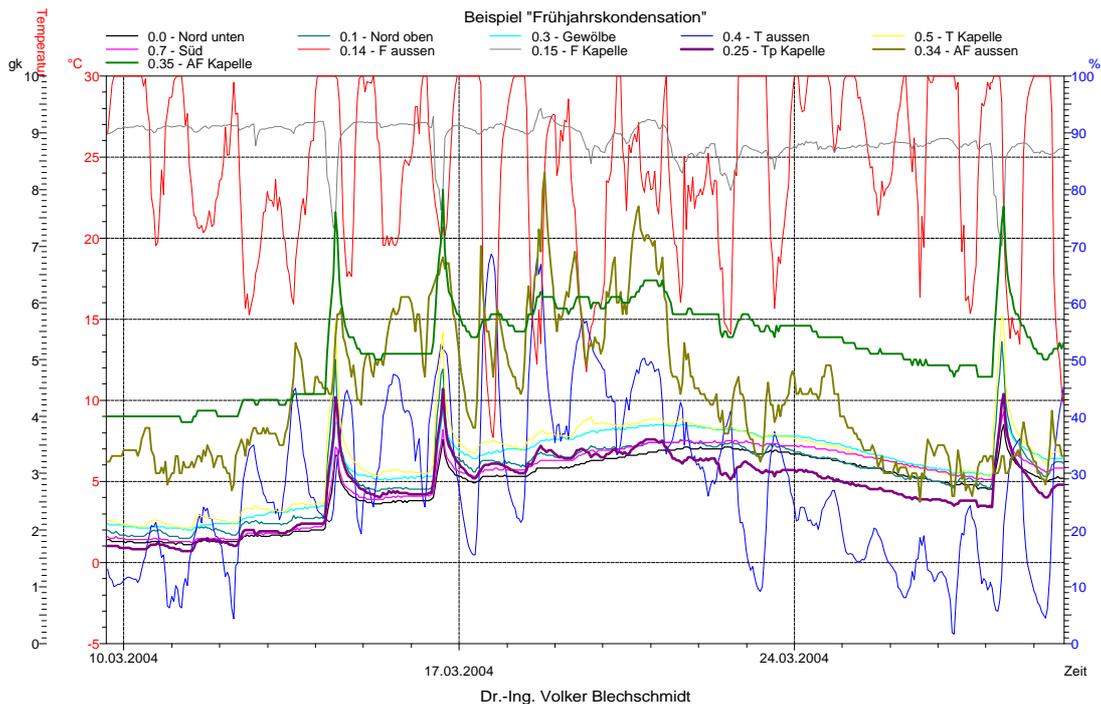
Diagramm 8:

Diagramm 8 veranschaulicht den Einfluss einer schnellen Erwärmung im Frühjahr/ Fröhsommer. Die Innenoberflächentemperaturen steigen wegen der hohen Wärmespeicherefähigkeit der Baukonstruktion nur langsam, während wärmere Außenluft mit höherem Feuchtegehalt in die Kapelle nachströmt und die Feuchte an den noch kalten Innenoberflächen kondensiert.

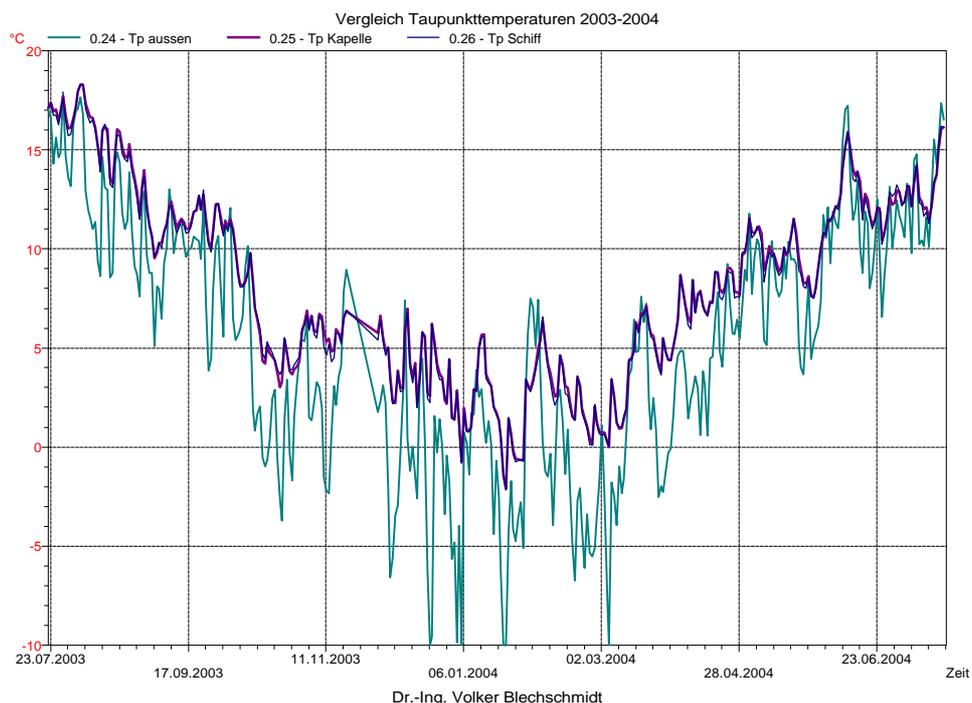
Diagramm 9:

Diagramm 9 enthält die Taupunkttemperaturen in der Kirche und außen nach Datenreduktion durch Mittelwertbildung über 24 Stunden. Die Taupunkttemperaturen in der Kapelle und Kirchenschiff sind höher als außen. Dies spricht für eine gewisse Luftdichtheit der Außenbauteile, aber zeigt auch, dass im Inneren der Kirche eine Feuchtezufuhr auftritt, die mit Feuchteabgabe von Wänden und Fußböden zu erklären ist. Die Feuchtelast durch Gottesdienstbesucher ist zwar hoch, jedoch zeitlich eng begrenzt. (s.a. Anlage 5)

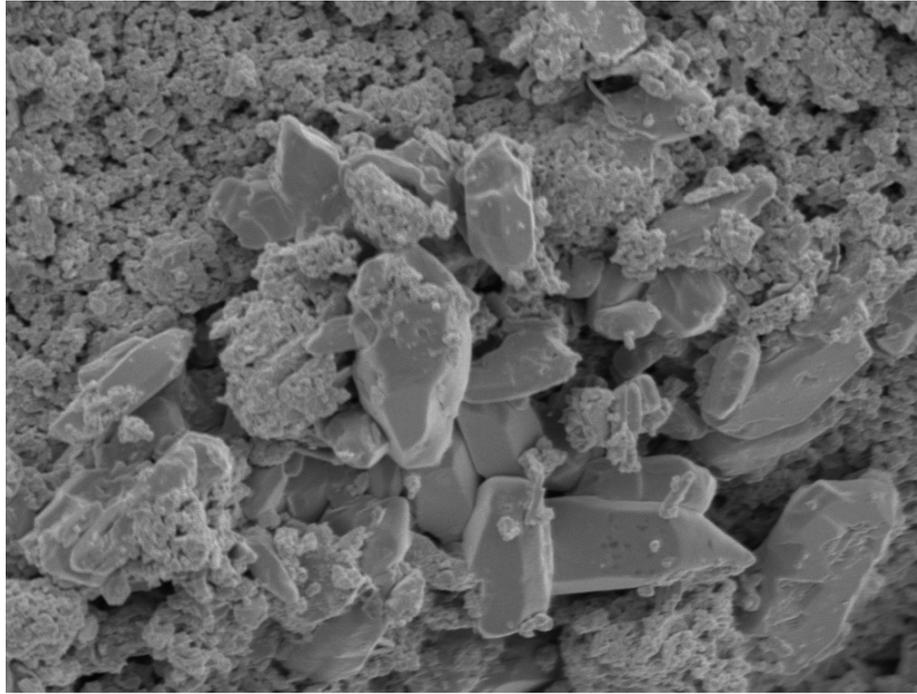
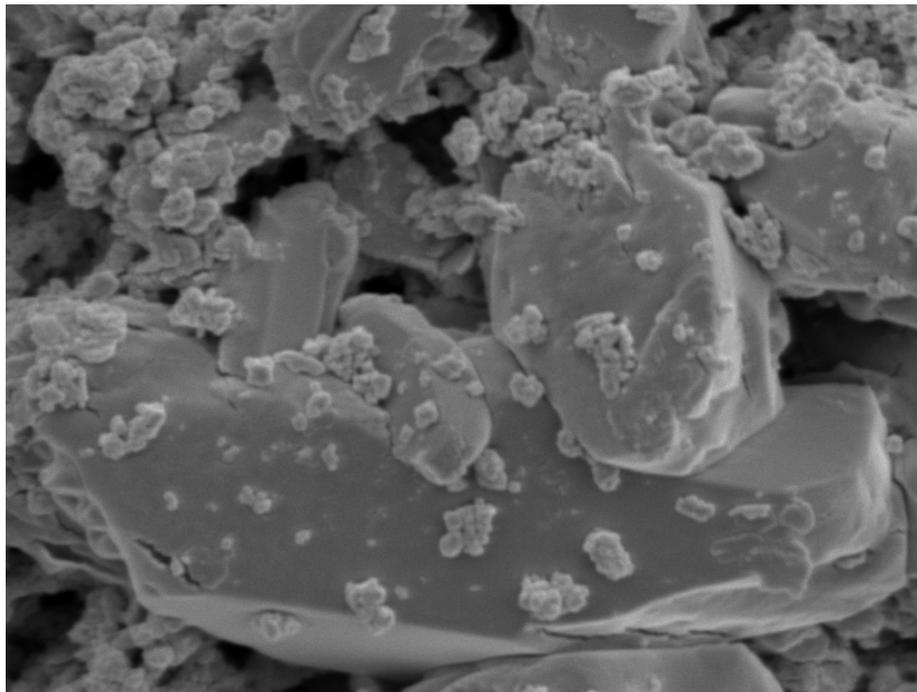
Die nicht veränderte Probe weist eine mineralische Oberfläche ohne mikrobielle Besiedlung auf, wie durch die eingefügten Fotos belegt wird.

**Thierfeld 1 Malschicht hellgrün -
Abb. 3 Detail ohne Besiedlung**

**Thierfeld 1 Malschicht hellgrün -
Abb. 4 Detail ohne Besiedlung**

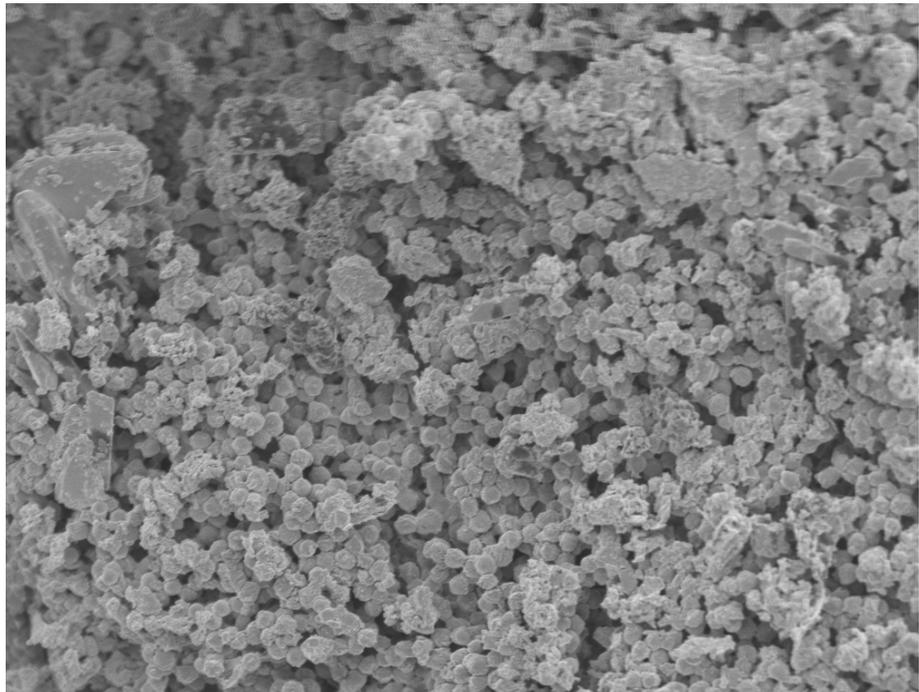
Thierfeld 2 Malschicht grün +
Abb. 7 Oberflächenbelag aus kokkalen Zellen |—— 20 µm ——|
