Bericht DD E / 2006

**Modellhafte Konservierung umweltgeschädigter
Wandmalereien in der mittelalterlichen
Barbarakapelle der Kirche in Thierfeld**

DBU-Projekt: AZ 17565-45
Abschlussbericht

Berichterstattung:
Institut für Diagnostik und Konservierung
an Denkmälern in Sachsen und Sachsen-Anhalt e.V.

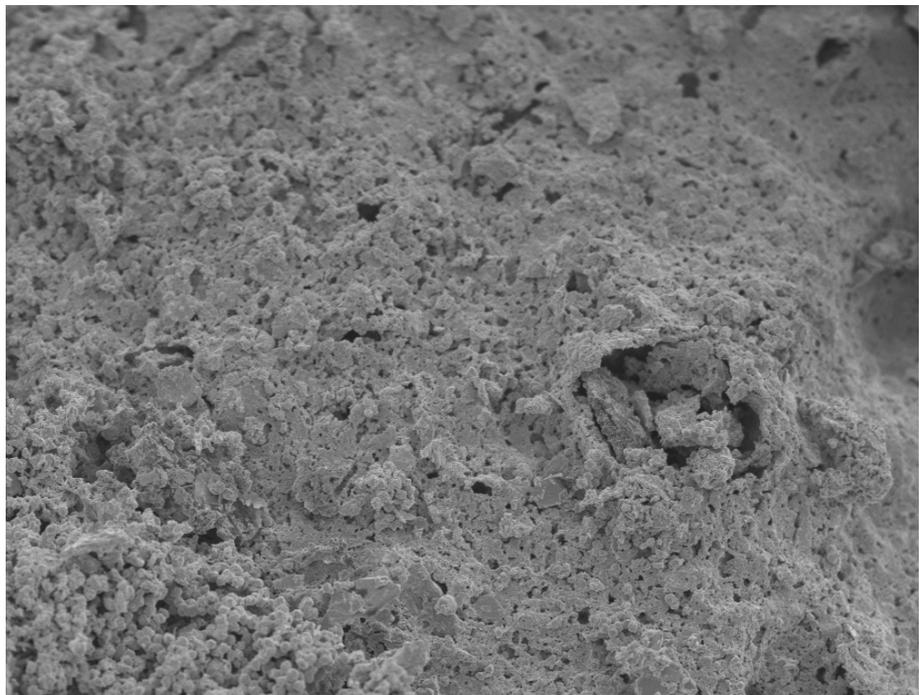
Thierfeld 2 Malschicht grün +
Abb. 8 organische Auflagerung |—— 30 µm ——|

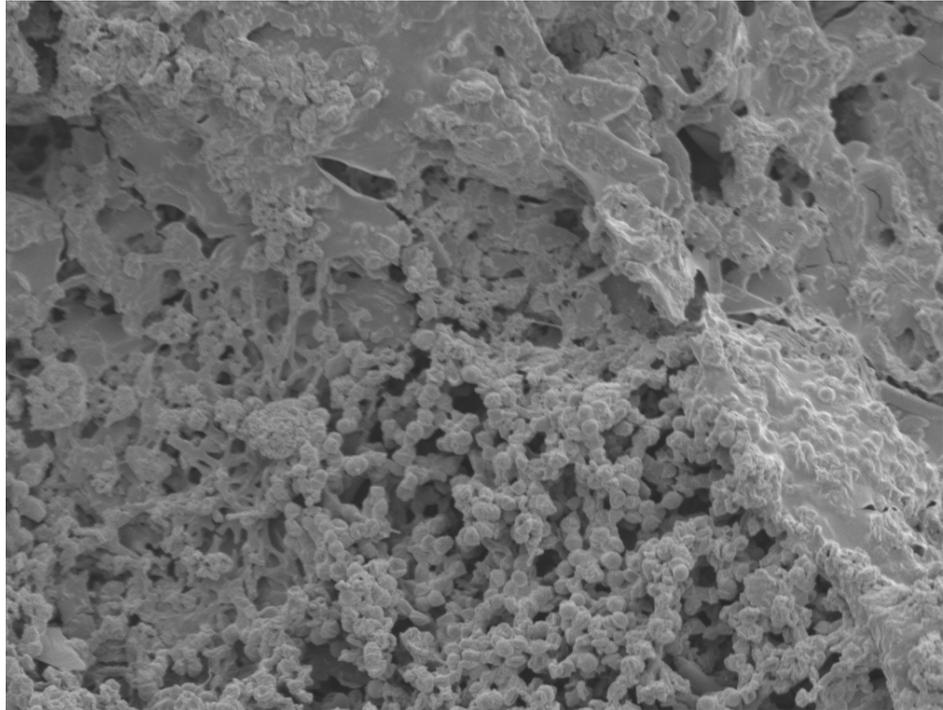
Thierfeld 2 Malschicht grün +
Abb. 9 Detail des „Überzugs“

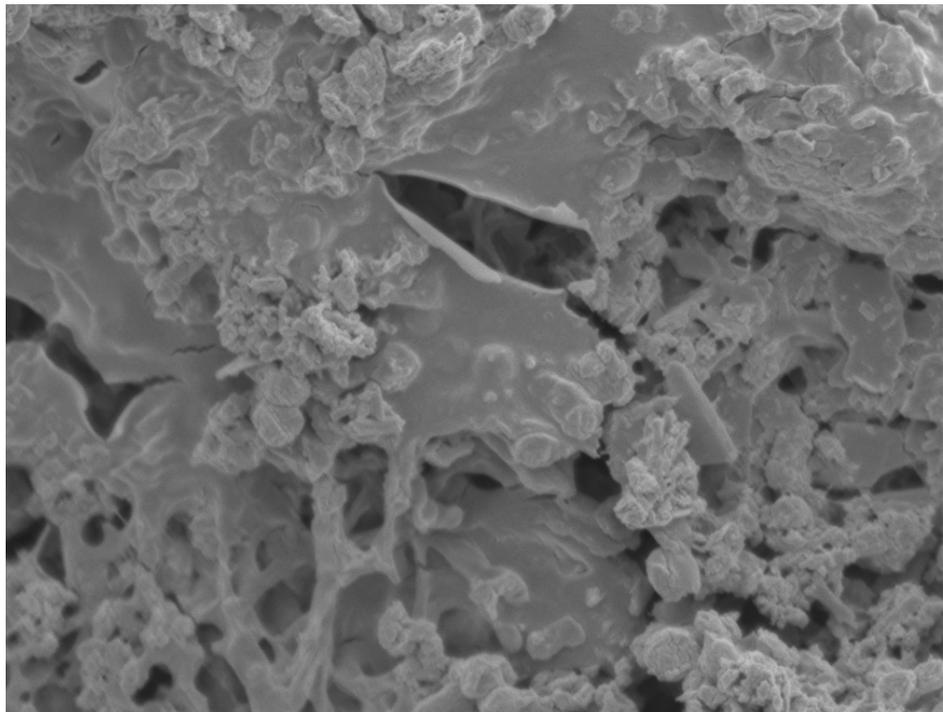
Thierfeld 2 Malschicht grün +
Abb. 10 Detail durchsiedelter Überzug
