FACHHOCHSCHULE POTSDAM  
FACHBEREICH ARCHITEKTUR UND STÄDTEBAU  
BACHELORSTUDIENGANG KONSERVIERUNG UND RESTAURIERUNG

**Minuten-Rädersonnenuhr  
aus dem Mathematisch-Physikalischen Salon:  
Untersuchungen zu schwarzen Verfärbungen auf Vergoldungen  
- deren Entstehung und Behandlung**

Bachelorthesis

Autorin: Lea Hahmann  
Martikel-Nr. 13383  
Tel.: 015738995575  
E-Mail: lea.hahmann@web.de

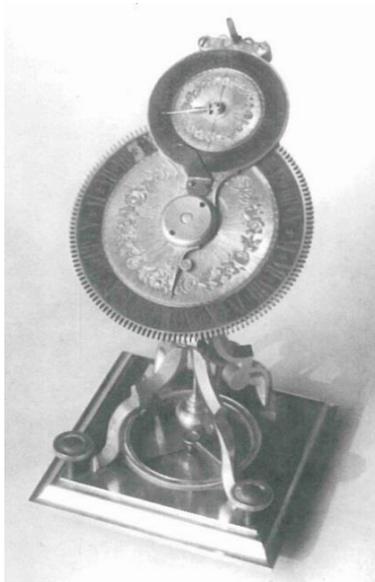
Abb. 12: Abbildung von 1936-1980, Fotograf unbekannt

Die nächsten noch existierenden Abbildungen<sup>15</sup> der Sonnenuhr müssen anhand des verwendeten Filmmaterials (AGFA-ISOPAN F aus Nitrocellulose) aus der Zeit um 1936 – 1980 stammen.<sup>16</sup> Der silberne Ziffernring ist hier schwarz angelaufen, jedoch sind auch hier noch keine Verfärbungen auf der Vergoldung auszumachen. Der Feststellfuß fehlt aber bereits.

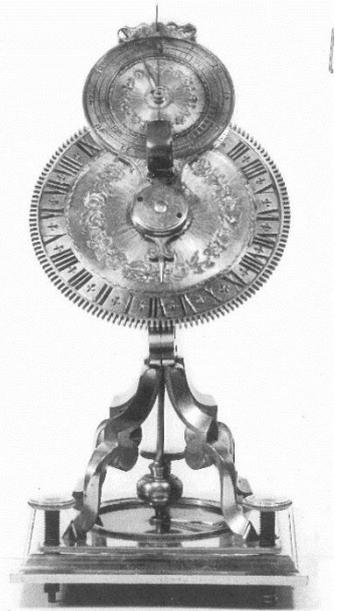
Abb. 13: Abbildung um 1960, Fotograf unbekannt

Es sind keine Verfärbungen auf der Vergoldung sichtbar. Der silberne Ziffernring wurde jedoch freigelegt und scheint lackiert worden zu sein. Dies wird auf das schwammige Aussehen des Ziffernrings, bei dem Pinselstriche auf dem Stundenzifferblatt rechts oben sichtbar sind, zurückgeführt.

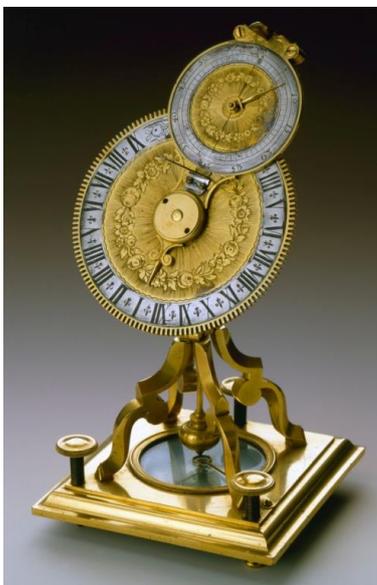
Abb. 14: Abbildung von J. Karpinski, 1992

Der Ziffernring (SZB) weist Lackfehlstellen auf, an denen sich Silbersulfid gebildet hat. Des Weiteren sind bereits schwarze Verfärbungen auf der Vergoldung in der Nähe der Ziffernrings entstanden. Diese sind im Bereich des Minutenzifferblattes zwischen der achten bis zur achtzehnten Minutenteilung zu finden und haben somit noch nicht das Ausmaß des heutigen Zustands angenommen. Sehr gut zu beobachten ist ebenfalls, dass diese Verfärbungen, erst braun waren und mit der Zeit schwarz wurden (Abb. 48).

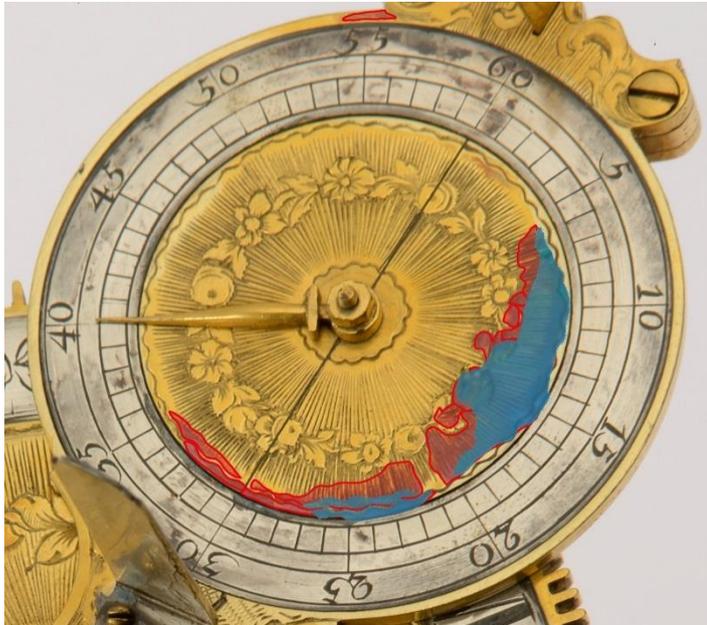
*Abb. 15: Vgl. der Abbildungen 1992-2016*

Die letzten Fotos wurden 2016 aufgenommen und zeigen, dass die schwarzen Stellen sich weiter ausgebreitet haben und dunkler geworden sind (Abb. 05).

*Blau: Bereich der Verfärbungen zur Zeit der Aufnahmen von Karpinski, 1992*

*Rot: Heutiger Bereich der Verfärbungen*

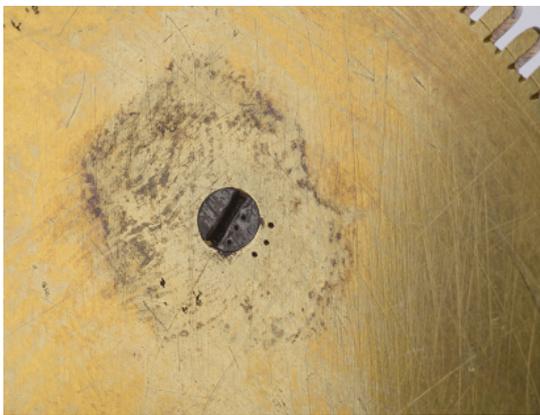
*Abb. 16: Verfärbungen an Schraube  
(Inv.-Nr.: D I 9)*

Die nahezu baugleiche Rädersonnenuhr mit der Inv.-Nr.: D I 9 des MPS besitzt Ansätze von schwarzen Verfärbungen. Diese befinden sich auf der Rückseite des Stundenzifferblattes an Silberschrauben (Abb. 49), die mit der vergoldeten Messingoberfläche verbunden sind. Diese Erscheinungen ähneln sehr den Verfärbungen an den Nieten der zu bearbeitenden Sonnenuhr (Inv.-Nr.: D I 7). Um die Schrauben ist zuerst eine hellere Vergoldung zu sehen, die Ränder sind schwarz verfärbt. Auch eine Art „Fingerabdruck“ ist an einer Schraube zu erkennen. Das Phänomen auf der Sonnenuhr (Inv.-Nr.: D I 9) ist womöglich ein Anfangsstadium der dann noch dunkler werdenden Verfärbungen bzw. Reste einer nicht vollständigen Beseitigung der Verfärbungen.

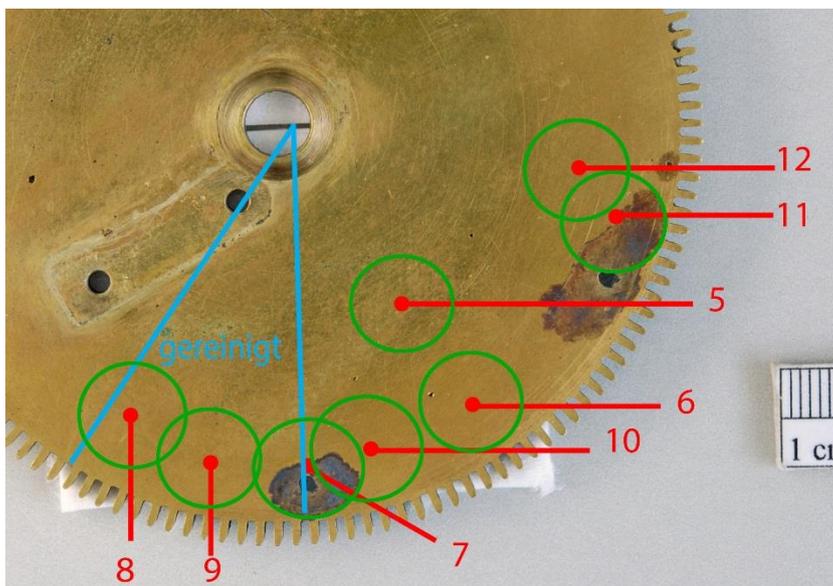
Abb. 20: RFA-Messpunkte auf der Rückseite des Stundenzifferblattes

Bei allen Messungen auf dem Messing, der Vergoldung und den schwarzen Verfärbungen konnten Spuren von Silber nachgewiesen werden. Der Silberanteil im Bereich der schwarzen Verfärbungen ist jedoch um das doppelte erhöht. Das trifft sowohl für das Stundenzifferblatt, als auch für das Minutenzifferblatt zu. Ein Messfehler ist bei der 7. Messung (Ag: 5,52) entstanden, da der Messpunkt des RFA-Geräts sehr groß ist und die Silberniete mit erfasst hat. Sie kann damit nicht zu den anderen Ergebnissen gezählt werden. Auch die normalen Messungen der schwarzen Verfärbungen sind leicht verfälscht, da der Messpunkt über die kleinen Stellen hinaus viel von der umliegenden Oberfläche einnimmt und misst. Vermutlich ist Silber in Spuren in der Vergoldung enthalten.

Da keine größeren Mengen anderer Elemente auf den schwarzen Verfärbungen gemessen wurden, außer dem Silber, können die Verfärbungen als Silber identifiziert werden. Typischerweise sollte das freiliegende Silber mit Schwefel aus der Umgebungsluft zu Silbersulfid, welches dann eher schwarz aussieht, reagieren. Schwefel konnte durch die Röntgenfluoreszenz-Analyse nicht nachgewiesen werden.

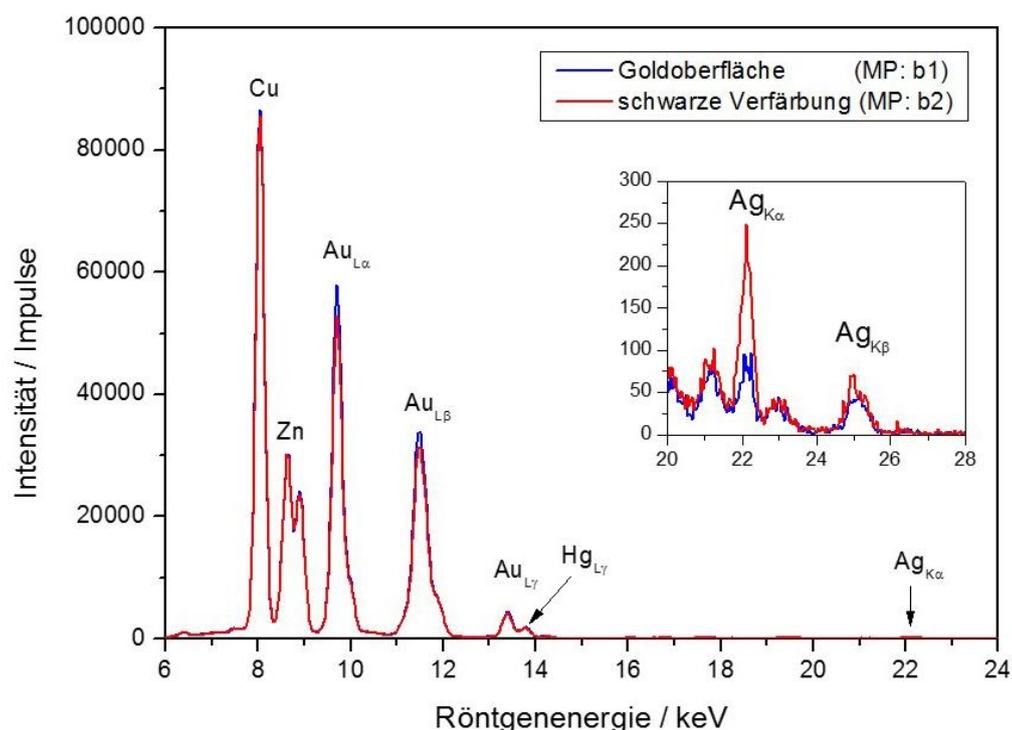
Abb. 22: PIXE-Messergebnis auf Stundenzifferblatt (Goldoberfläche, s. Verfärbung)

Vergleich der Goldoberfläche mit der schwarzen Verfärbung

Es wurden hauptsächlich gleiche Mengen Cu und Zn gemessen. Auf der Goldoberfläche sind gering höhere Au-Anteile vorhanden. Möglicherweise lassen

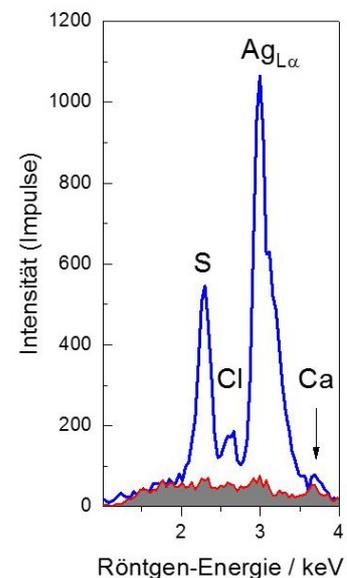
*Abb. 23: PIXE-Messergebnis, Probe auf Papier (Verfärbung)*

Da der Schwefelpeak ( $K_{\alpha} = 2,307$  KeV) energetisch sehr nah an dem von Gold ( $M_{\alpha} = 2,123$  KeV) liegt, kann man Schwefel auf einer Vergoldung nicht nachweisen. Die Verfärbungen können somit nicht eindeutig als Silbersulfid identifiziert werden. Es wurde daher eine Probe von der Rückseite des Stundenzifferblattes abgenommen, auf Papier gerieben (Abb. 59) und anschließend mittels IBA untersucht.<sup>27</sup>

Man kann eindeutig Silber, Schwefel, sowie etwas Chlor identifiziert. Das Calcium stammt vermutlich aus dem Papier.<sup>28</sup> Da das bestrahlte Material (Papier) sehr dünn ist, ist im RBS-Spektrum die gesamte Schichtstärke des Papiers und der Probe zu erkennen. Bei der Probe tritt eine Verschiebung des Graphen auf, da Ag in das Papier eingerieben und weniger vom Untergrundmaterial (Papier) gemessen wurde.

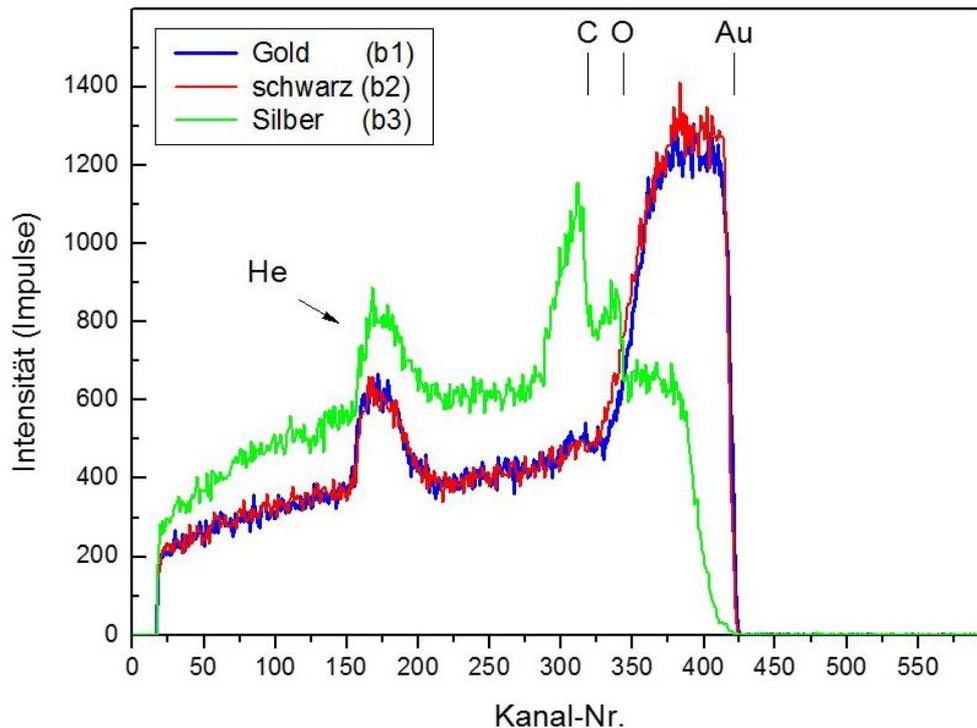
Abb. 25: RBS-Messergebnis auf Stundenzifferblatt (Gold, Silber, s. Verfärbung)

Vergleich der Vergoldung mit Silber und den schwarzen Verfärbungen in Bezug auf den Schichtenaufbau

Die Vergoldung, sowie die Verfärbungen sind bei der Kanal-Nummer 425 angezeigt. Es sind keine Schichtunterschiede erkennbar. Die Schicht der aufliegenden schwarzen Verfärbungen ist daher sehr dünn.

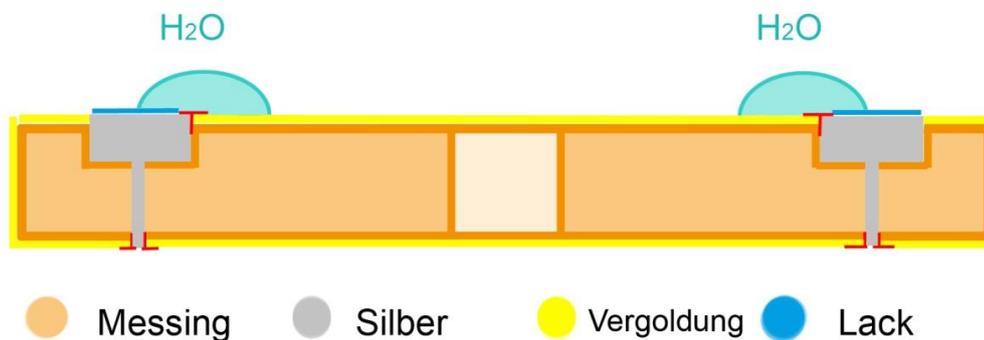
Abb. 26: Voraussetzungen des Silbertransports durch Potenzialunterschiede, Rot: Kontaktstellen Ag-Au (vmtl. an Lackfehlstellen), Blau: Elektrolyt ( $\text{H}_2\text{O}$ )

Ein weiterer Ansatz zum Transport von Silberionen ist die Bewegung der Ionen durch den Einfluss von Feuchtigkeit und elektrischen Potenzialen.

Das unedlere Silber (+ 0,8 V) steht in der elektrochemischen Spannungsreihe der Metalle niedriger als Gold (+ 1,5 V). Bei Kontakt von Silber und Gold entsteht eine Potenzialdifferenz, die bei Anwesenheit eines Elektrolyten ( $\text{H}_2\text{O}$ , o. a.) Spannung erzeugen kann. Diese Spannung führt dazu, dass sich Silber auflöst (oxidiert wird) und das Gold reduziert wird. Das Gold sollte sich somit auf dem Silber niederschlagen. Nach der Gleichung:

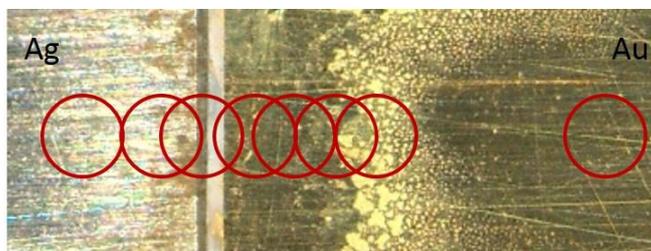
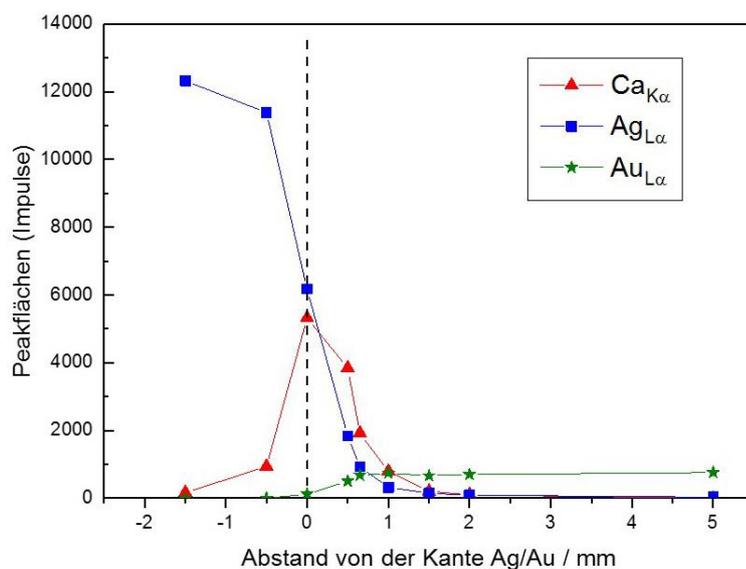
Abb. 27/28: Messpunkte- und Ergebnisse auf Probeplatte Versuch 1

Im HZDR wurden einige Messungen durchgeführt um die helleren Stellen zu identifizieren. Man erkennt im Graphen, dass die Vergoldung anfangs vom Silber und kurz darauf von der Kreide überdeckt und erst beim vierten Messpunkt detektiert wurde. Das Calcium wurde unter dem Silber, sowie auf den naheliegenden Bereichen auf der Vergoldung gemessen. Somit findet eine Wanderung des Calciums auf die Vergoldung statt.

Überraschend ist der Nachweis von Silber, der auch auf der Vergoldung erbracht

wurde. Der Nachweis ist auf dem Silberblech sehr hoch und senkt sich dann je weiter man von der Kante des Bleches entfernt ist.

Das heißt, dass sich Silber gelöst und auf der Vergoldung abgelagert hat. Somit kann der Prozess einer Ablagerung in Folge einer Silberoxidation bestätigt werden.

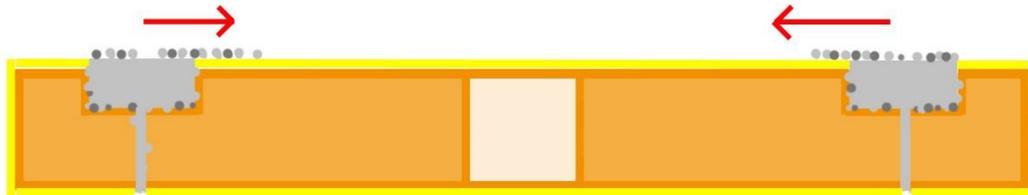
Abb. 32: Modell zur Ablagerung durch mechanisch-chemische Prozesse

Eine weitere Theorie zur Entstehung der Verfärbungen befasst sich mit mechanisch-chemischen Reinigungsvorgängen der silbernen Ziffernringe, die eine Ablagerung von Silber auf der Vergoldung zur Folge hat.<sup>38</sup>

Bei einer Reinigung der Uhr vom Silbersulfid auf den Silberringen wurde vermutlich mit einem Reinigungs-/Poliermittel agiert, das weitgehend mechanisch reinigt (Schlammkreide oder ähnliches). Dabei wird das Silbersulfid oberflächlich vom Silberring abgerieben, aber gleichzeitig auch Silber. Dieses Silber wiederum wurde auch in den Spalt und auf die innere Goldplatte "geschmiert". Das fein verteilte Silber auf der Goldunterlage reagiert nach einer Weile wieder zu Silbersulfid. Das erklärt auch, warum die Verfärbungen vom Silberring ausgehend dünner erscheinen

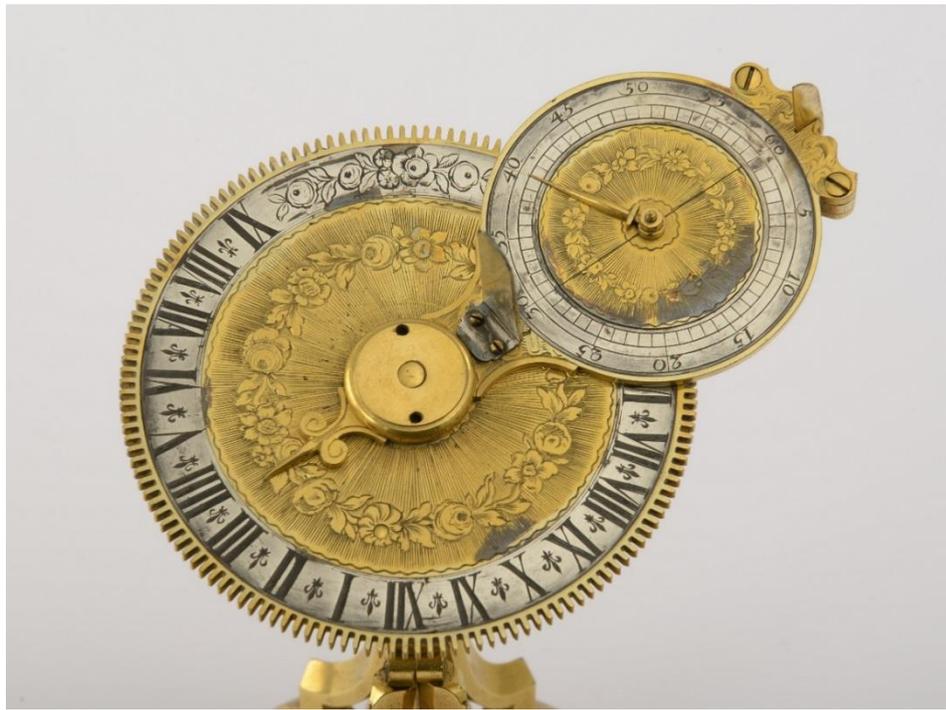
Bei der ursprünglichen Aufstellung der Sonnenuhr, sind die schwarzen Verfärbungen auf den Zifferblättern im rechten, unteren Bereich auf der vergoldeten Oberfläche (Abb. 05). Die Verfärbungen werden durch Laufspuren des Lackes, der sich vermutlich auf dem silbernen Ring befindet, begrenzt bzw. sind keine Verfärbungen an den versehentlich mit Lack überzogenen Vergoldungen vorhanden. Diese Verfärbungen scheinen von den Gravuren beeinflusst zu sein, und treten in diesen Bereichen verstärkt oberhalb und weniger in den Tiefen der Gravuren auf (Abb. 51). Ebenfalls ist immer eine Verbindung zu Silber vorhanden, z. B. bei den Zifferblättern zu den Ziffernringen, auf der Rückseite des SZB zu den Silbernieten oder auf dem MZB zu der silbernen Projektionsfläche (Abb. 52).

Abb.	Beschreibung	Dateiname	Foto	Seite
05	Zifferblätter der Sonnenuhr	Abbildung 05.jpg	Peter Müller, Lea Hahmann	3
06	Stundenzifferblatt	Abbildung 06.jpg	Lea Hahmann

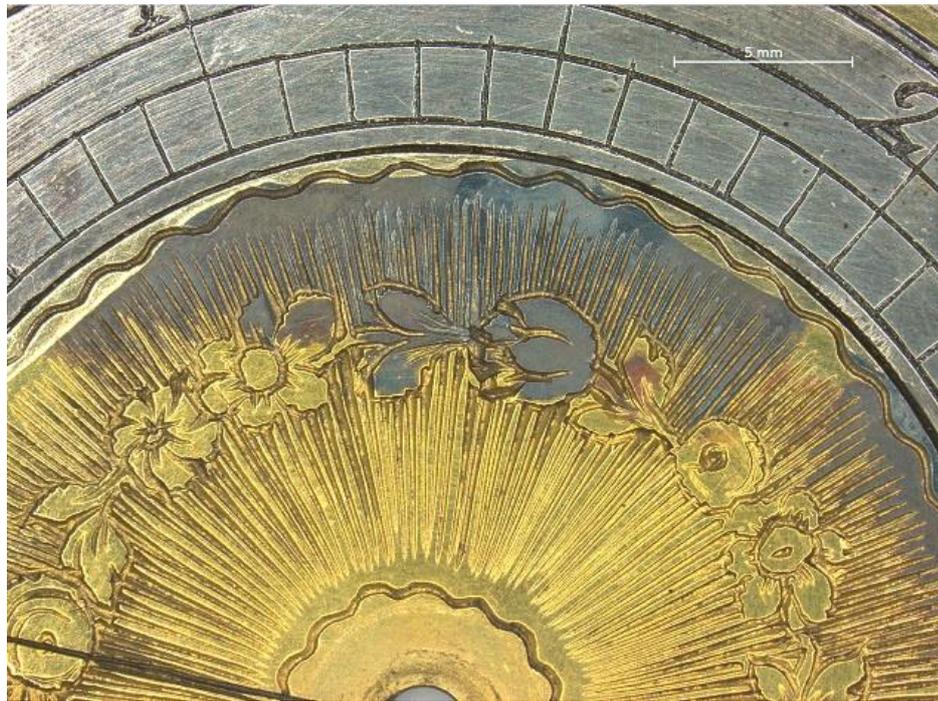
Die Verfärbungen sind auf dem Minutenzifferblatt halbkreisförmig an der Verbindung zum silbernen Ziffernring sichtbar. Auf den größeren verfärbten Stellen des MZB kann man eine Farbvarianz von Braun zu Schwarz erkennen (Abb. 09). Unter dem Mikroskop ist an einer Stelle eine fleckenartige Erhöhung auf der Verfärbung deutlich (Abb. 53).

Abb.	Beschreibung	Dateiname	Foto	Seite
09	MZB: Schwarze Verfärbungen und Gravuren	Abbildung 09.jpg	Lea Hahmann	5
10	RS der Zifferblätter (Lagerung)	Abbildung 10.jpg	Lea Hahmann

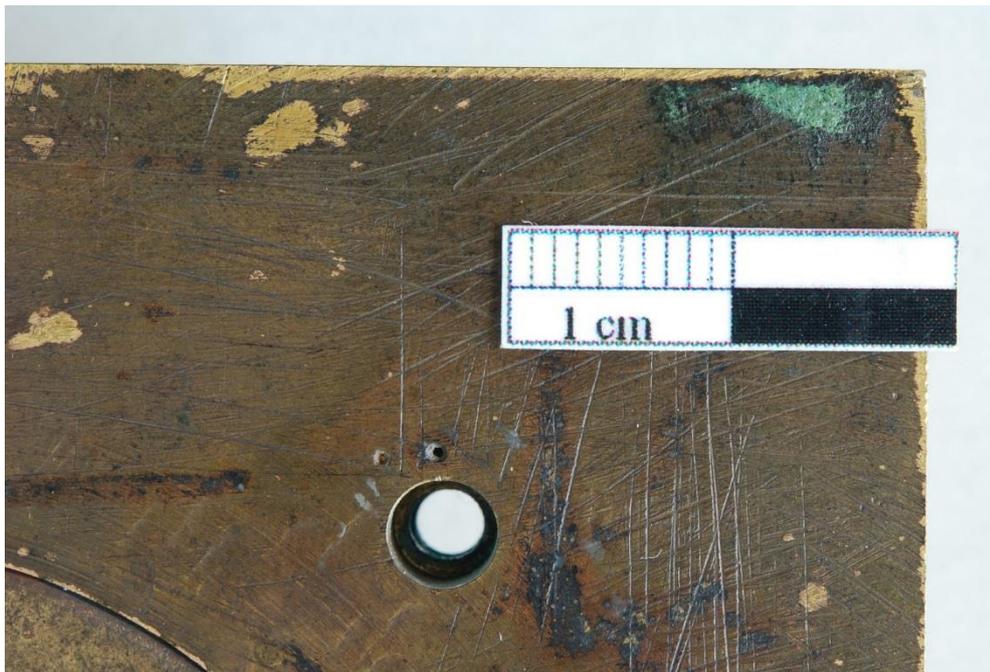
Abb.	Beschreibung	Dateiname	Foto	Seite
23	Unterseite der Grundplatte, verschiedene Inventarnummern	Abbildung 23.jpg	Lea Hahmann	12
24	Bearbeitungsspuren und grüne Ablagerungen auf der Grundplatte	Abbildung 24.jpg	Lea Hahmann

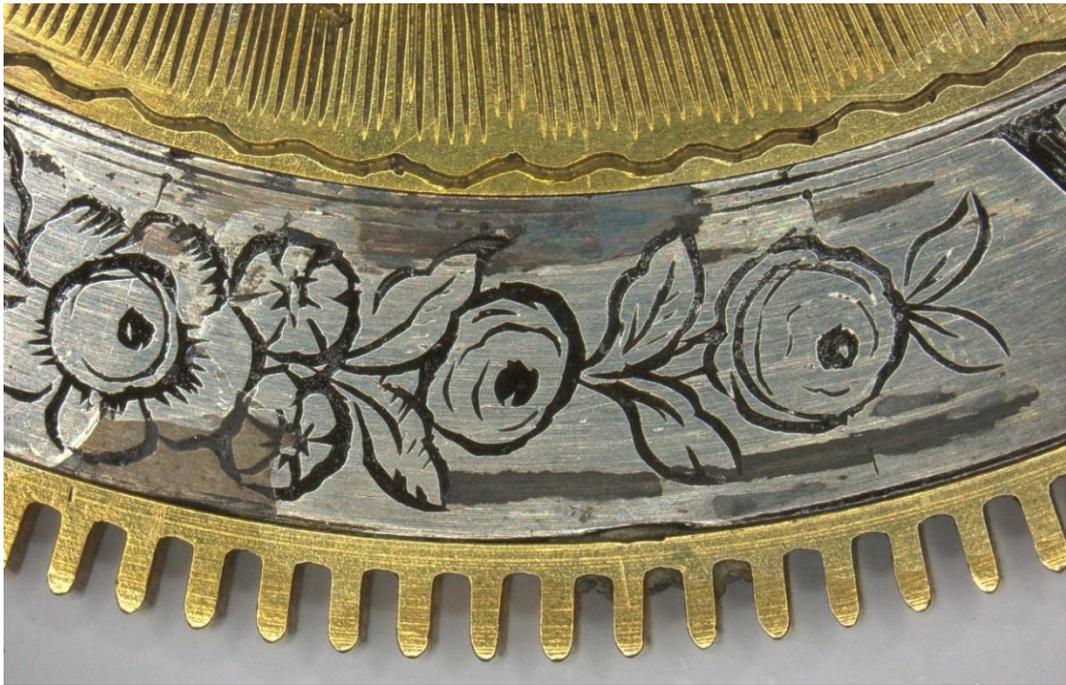
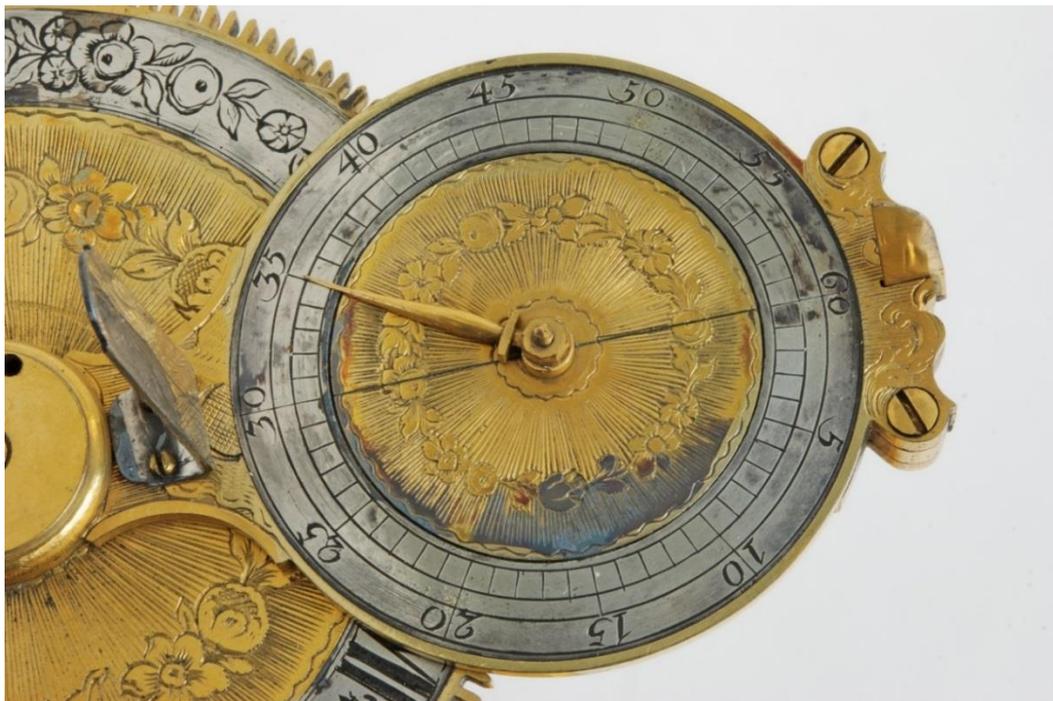
Abb.	Beschreibung	Dateiname	Foto	Seite
31	Silbersulfid auf silbernen Ziffernring (SZB)	Abbildung 31.jpg	Lea Hahmann	16
32	Schwarze Verfärbungen auf MZB	Abbildung 32.jpg	Lea Hahmann

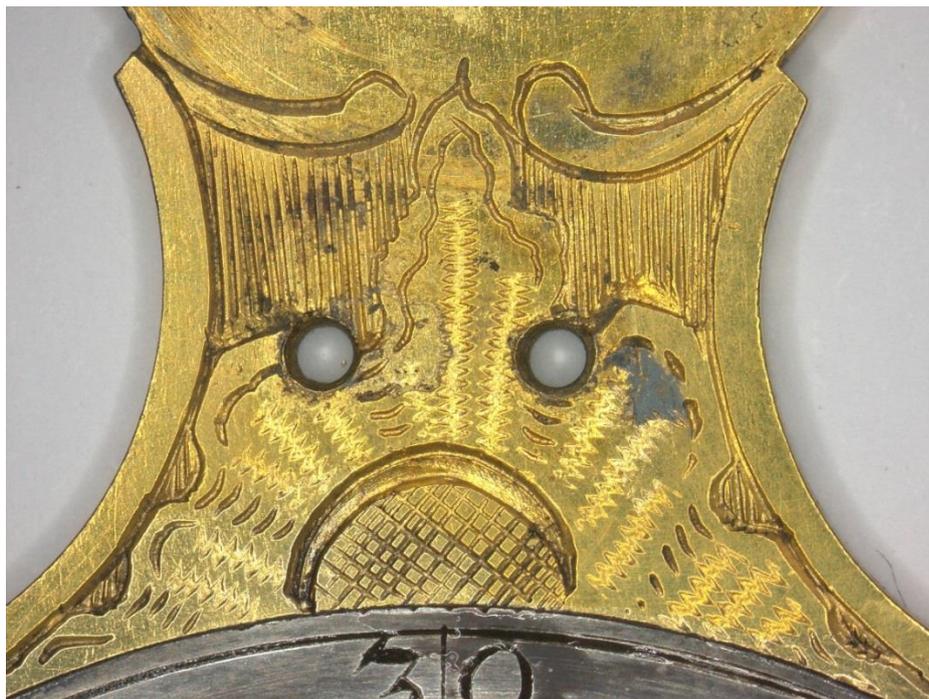
Abb.	Beschreibung	Dateiname	Foto	Seite
33	Schwarze Verfärbung auf MZB, Nähe zur Projektionsfläche	Abbildung 33.jpg	Lea Hahmann	17
34	Schwarze Verfärbungen auf SZB	Abbildung 34.jpg	Lea Hahmann

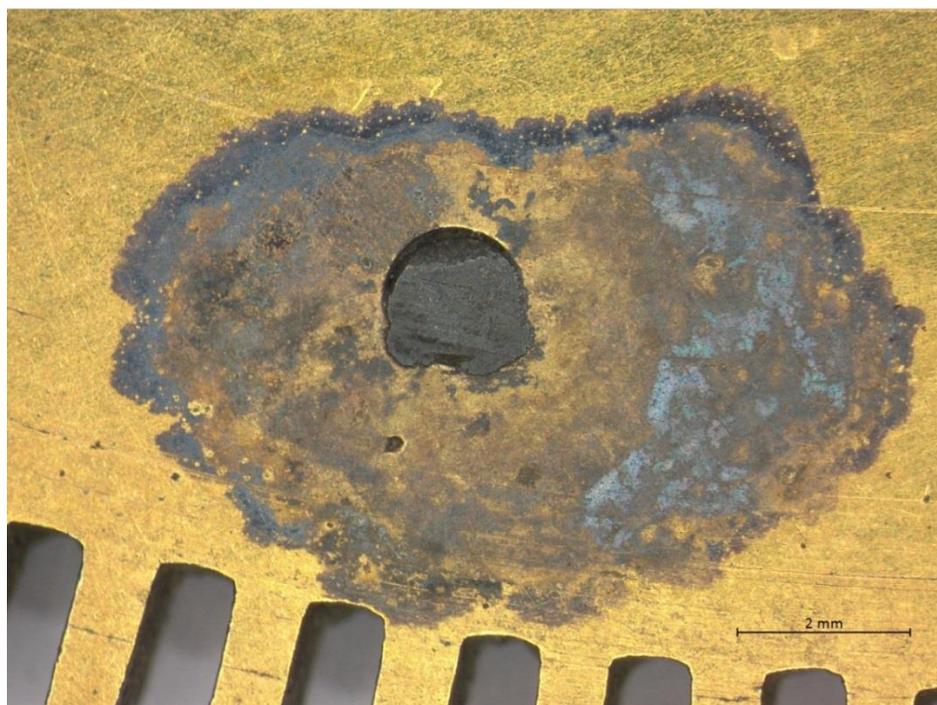
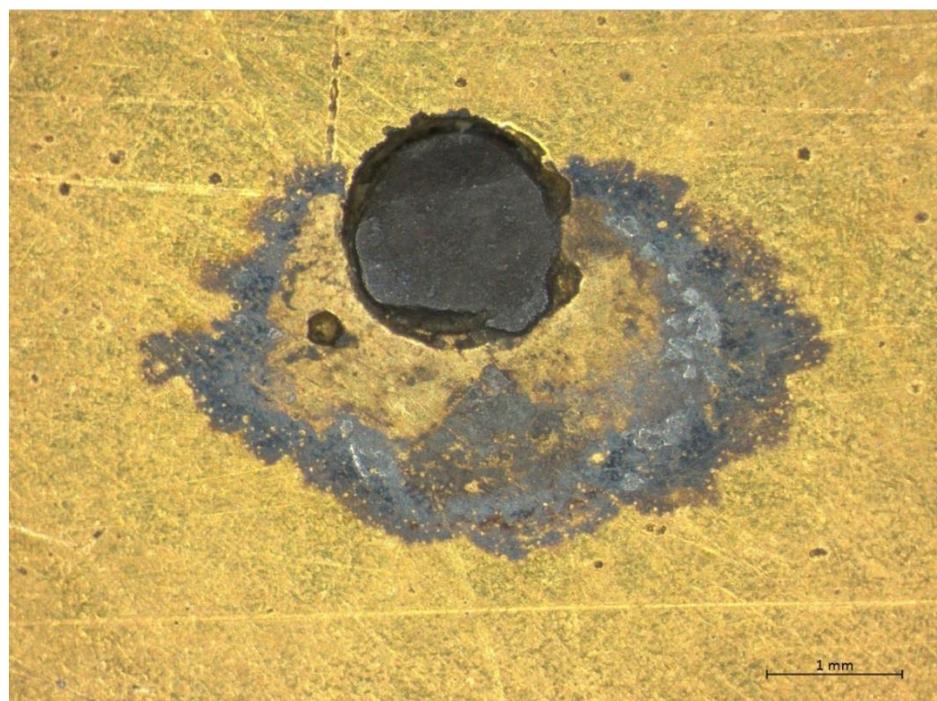
Abb.	Beschreibung	Dateiname	Foto	Seite
35	Schwarze Verfärbungen auf Rückseite des SZB (Niete)	Abbildung 35.jpg	Lea Hahmann	18
36	Schwarze Verfärbungen auf Rückseite des SZB (Niete)	Abbildung 36.jpg	Lea Hahmann

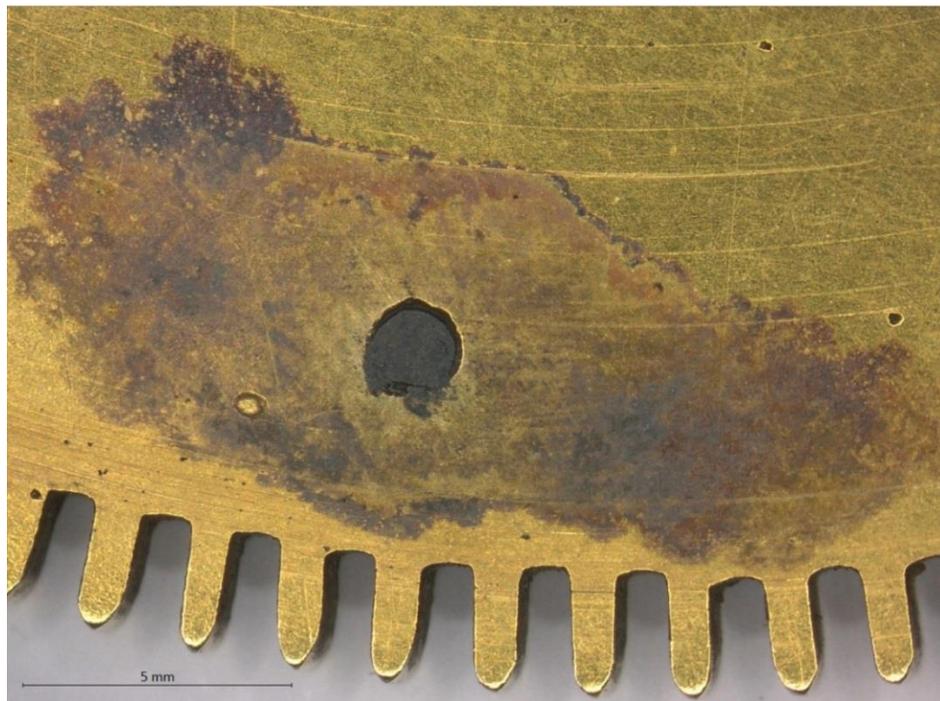
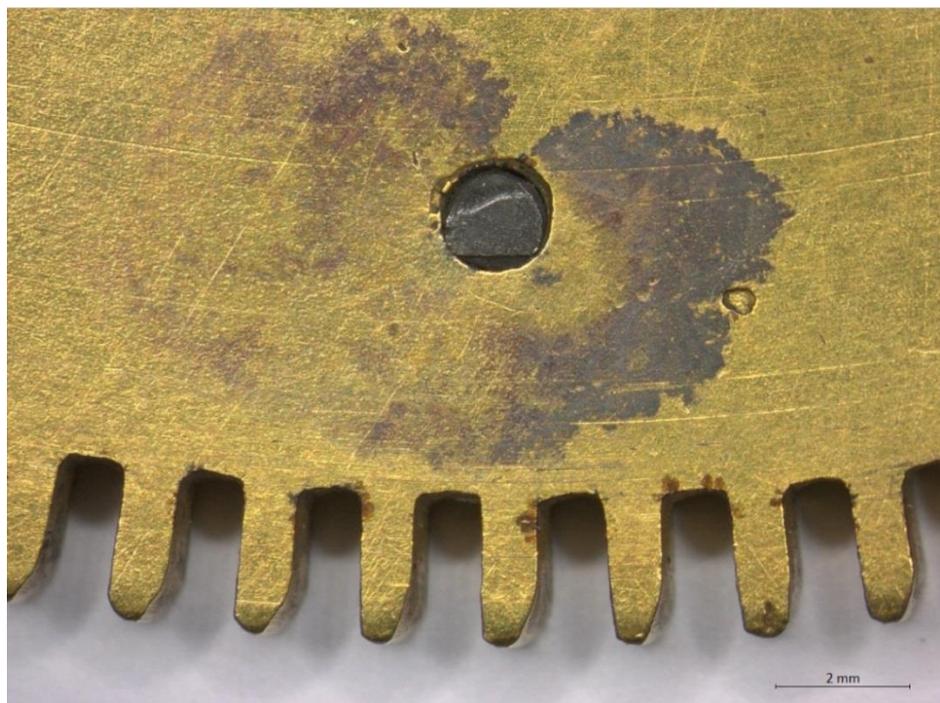
Abb.	Beschreibung	Dateiname	Foto	Seite
37	Schwarze Verfärbungen auf Rückseite des SZB (Niete)	Abbildung 37.jpg	Lea Hahmann	19
38	Schwarze Verfärbungen auf Rückseite des SZB (Niete)	Abbildung 38.jpg	Lea Hahmann

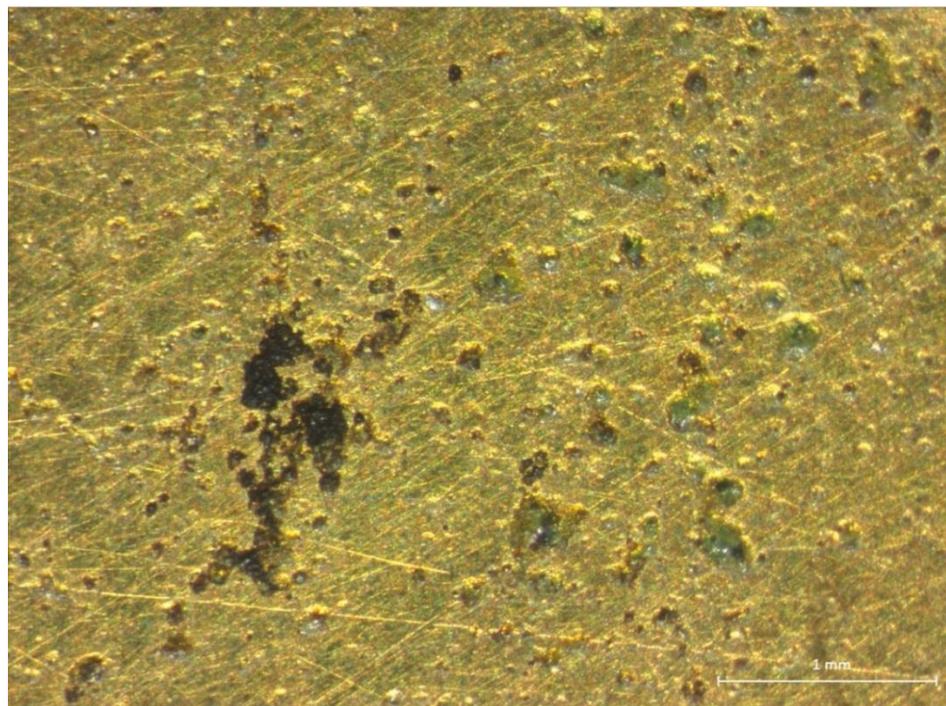
Die Vergoldung der Sonnenuhr ist nicht durchgängig geschlossen. Sie besitzt viele kleine Poren (Abb. 40), in die Chemikalien eindringen und dort verbleiben können. Diese führen zu einem weiteren Korrosionsangriff und schädigen das, unter der Vergoldung liegende, Messing. Trotz einer gründlichen Nachreinigung bei der chemischen und elektrolytischen Freilegung ist es nicht ausgeschlossen, dass restliche Bestandteile dieser Chemikalien im Objekt zurück bleiben.

Die vergoldeten Einzelteile neigen im Grunde nicht zur Korrosion. Die Vergoldung besitzt jedoch viele Poren, wodurch Korrosionsprodukte vom Untergrundmaterial (Messing) hindurch wandern und sich auf dem Gold ablagern können. Eine Konservierung mit mikrokristallinem Wachs (Cosmoloid) ist daher sinnvoll.

Abb.	Beschreibung	Dateiname	Foto	Seite
39	Grüne Korrosionsprodukte auf MZB	Abbildung 39.jpg	Lea Hahmann	20
40	Poren in der Vergoldung, SZB, RS	Abbildung 40.jpg	Lea Hahmann

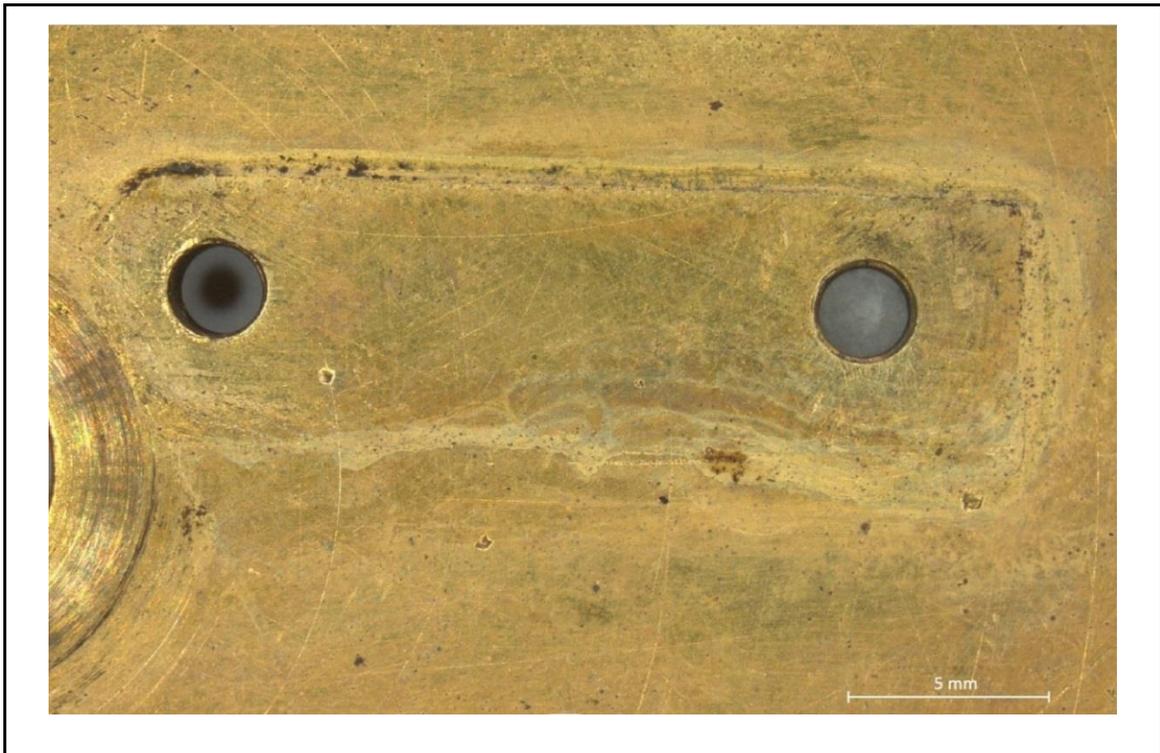
Abb.	Beschreibung	Dateiname	Foto	Seite
41	Winkelabdruck auf Rückseite des SZB	Abbildung 41.jpg	Lea Hahmann	21
42	Riss auf Kompassglas	Abbildung 42.jpg	Lea Hahmann

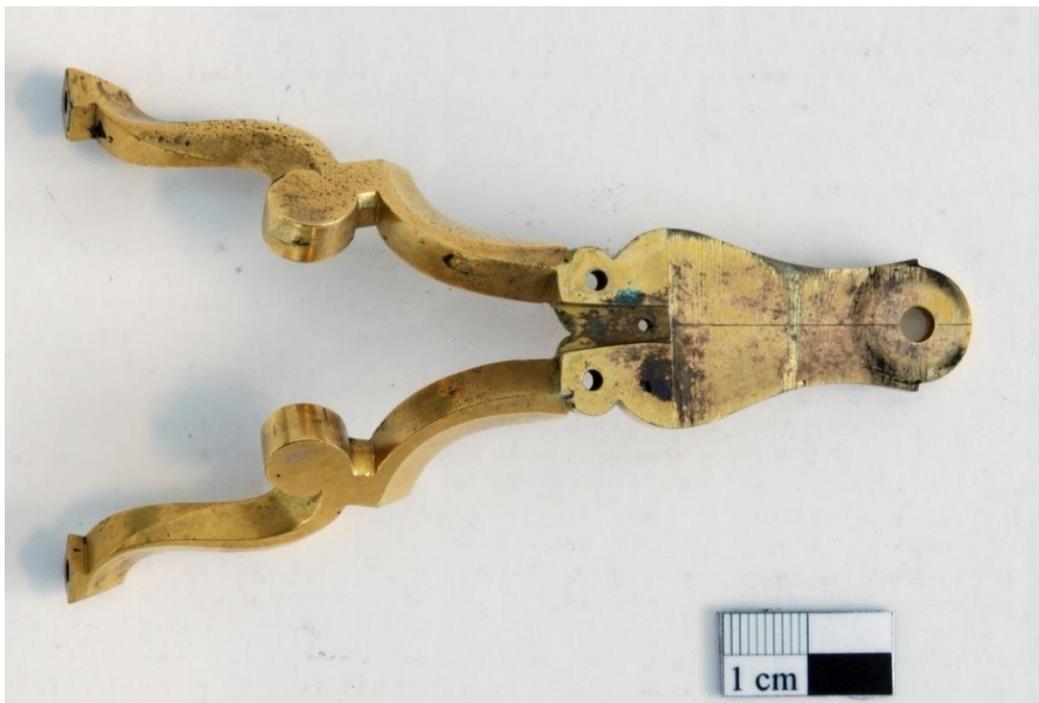
Abb.	Beschreibung	Dateiname	Foto	Seite
43	Projektionsfläche mit Riss	Abbildung 43.jpg	Lea Hahmann	22
44	Rückseite eines Beinpaars	Abbildung 44.jpg	Lea Hahmann

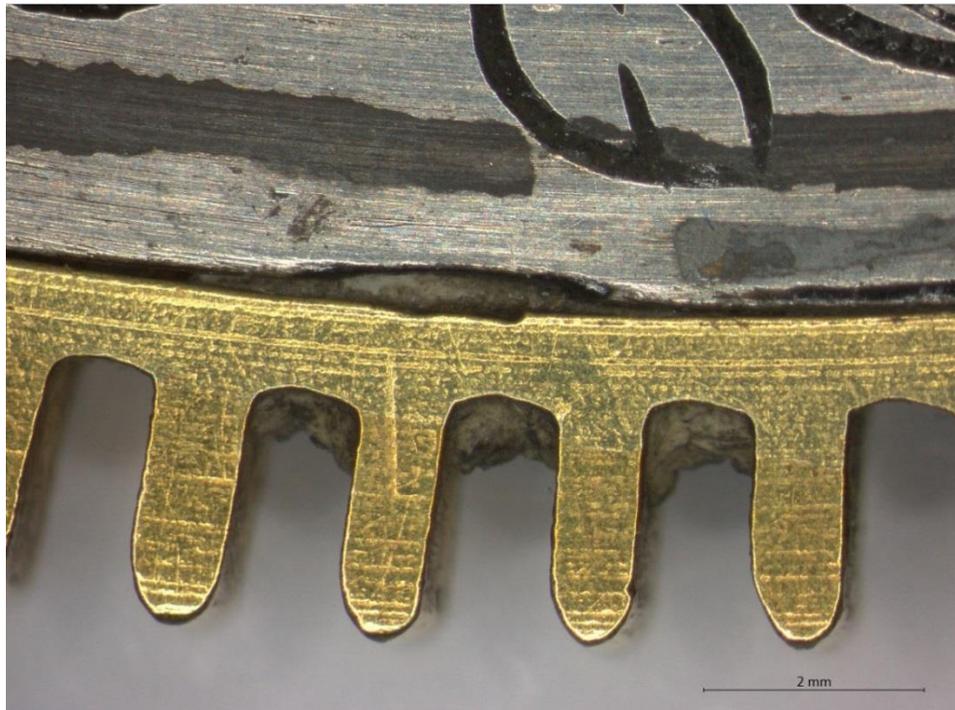
Abb.	Beschreibung	Dateiname	Foto	Seite
45	Weiße Ablagerungen in Zahnzwischenräumen (SZB)	Abbildung 45.jpg	Lea Hahmann	23
46	Schmutzablagerungen an Verbindungsstelle Grundplatte / Beine	Abbildung 46.jpg	Lea Hahmann

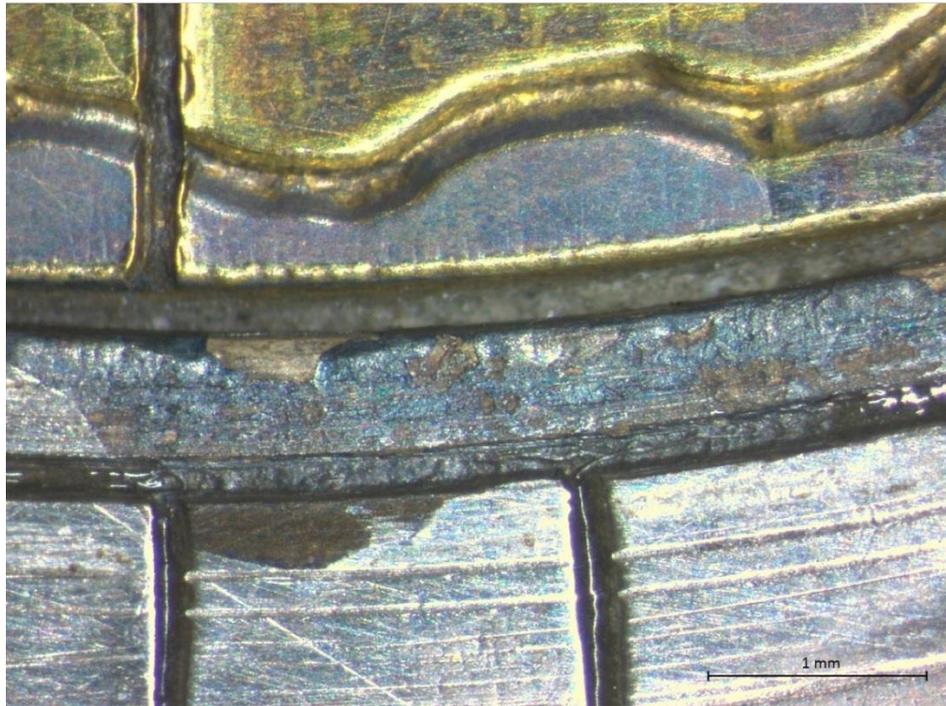
Abb.	Beschreibung	Dateiname	Foto	Seite
47	Ablagerungen in Verbindungsstelle des Ziffernring zum Träger	Abbildung 47.jpg	Lea Hahmann	24
48	Zifferblätter D I 7, Abb. von J. Karpinski 1992	Abbildung 48.jpg	Lea Hahmann

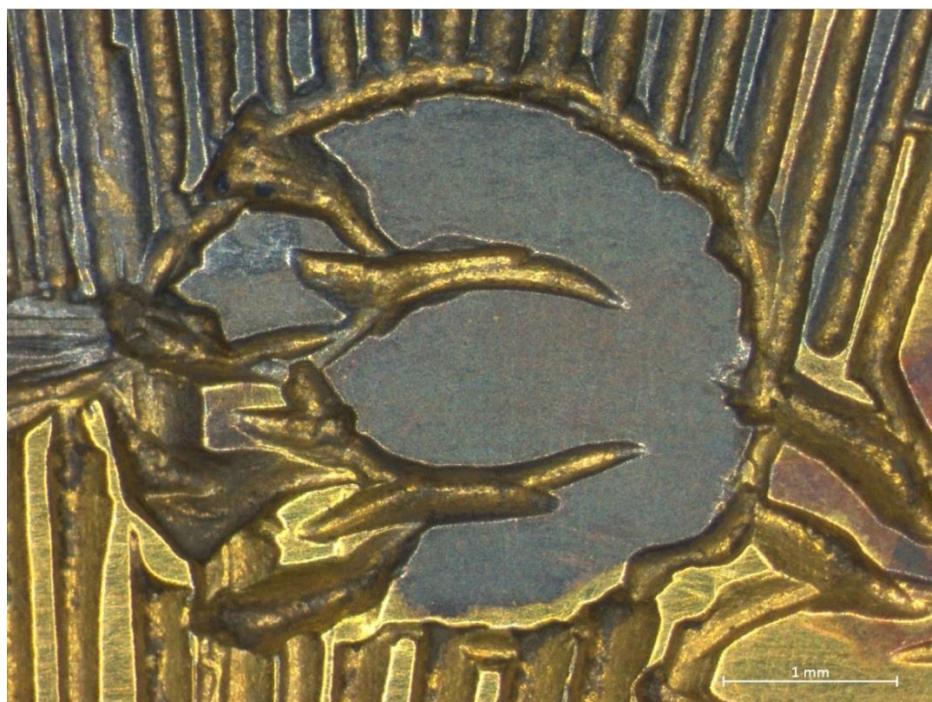
Abb.	Beschreibung	Dateiname	Foto	Seite
51	Detail der schwarzen Verfärbungen auf MZB	Abbildung 51.jpg	Lea Hahmann	26
52	Schwarze Verfärbung auf Vergoldung, Verbindung zur Projektionsfläche	Abbildung 52.jpg	Lea Hahmann

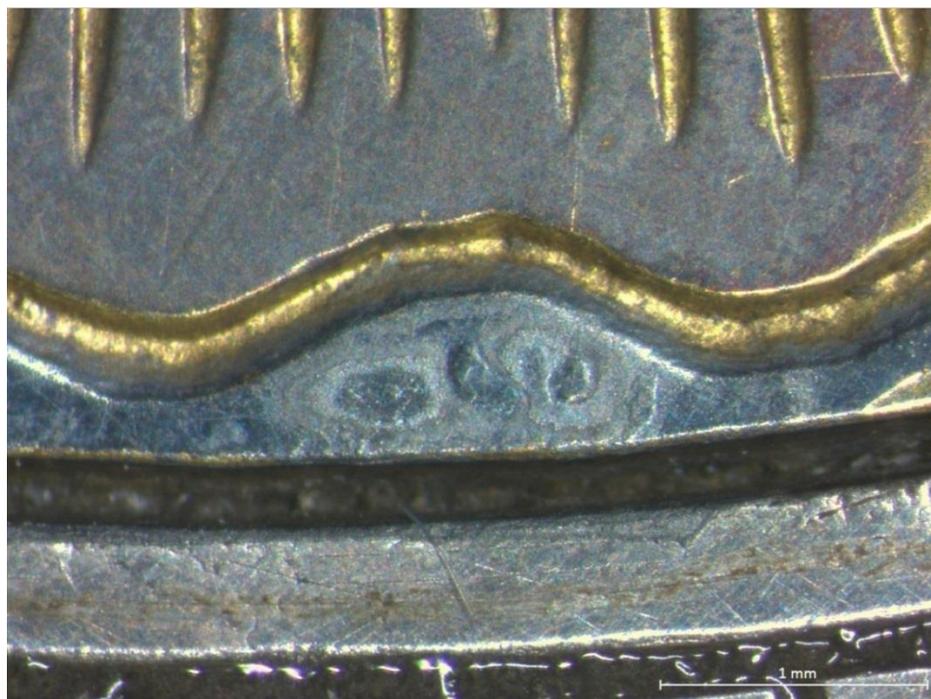
Abb.	Beschreibung	Dateiname	Foto	Seite
53	Erhöhung auf der Verfärbung, MZB	Abbildung 53.jpg	Lea Hahmann	27
54	UV-Aufnahme der Sonnenuhr	Abbildung 54.jpg	Lea Hahmann

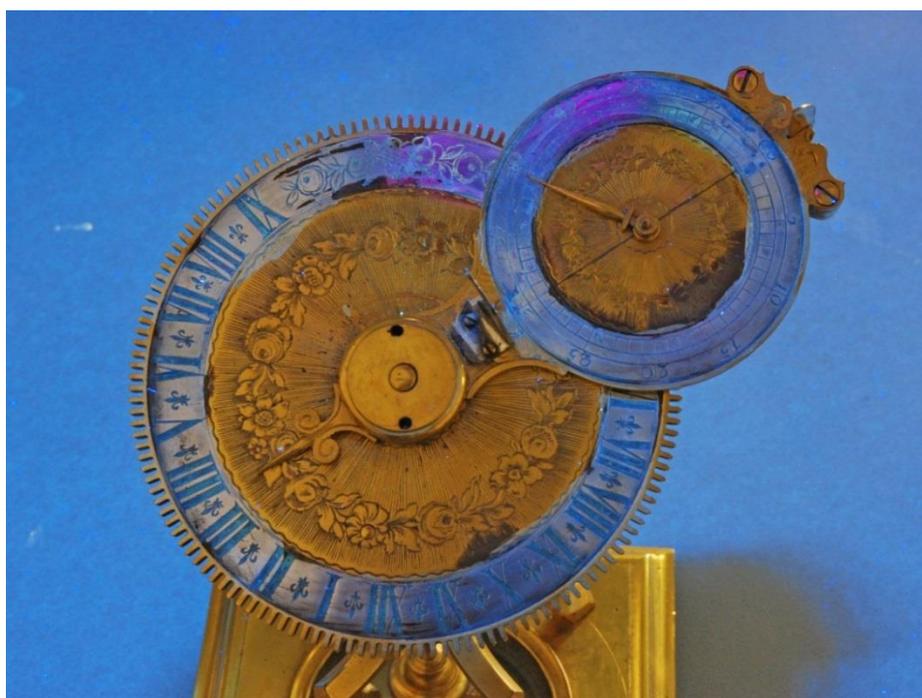
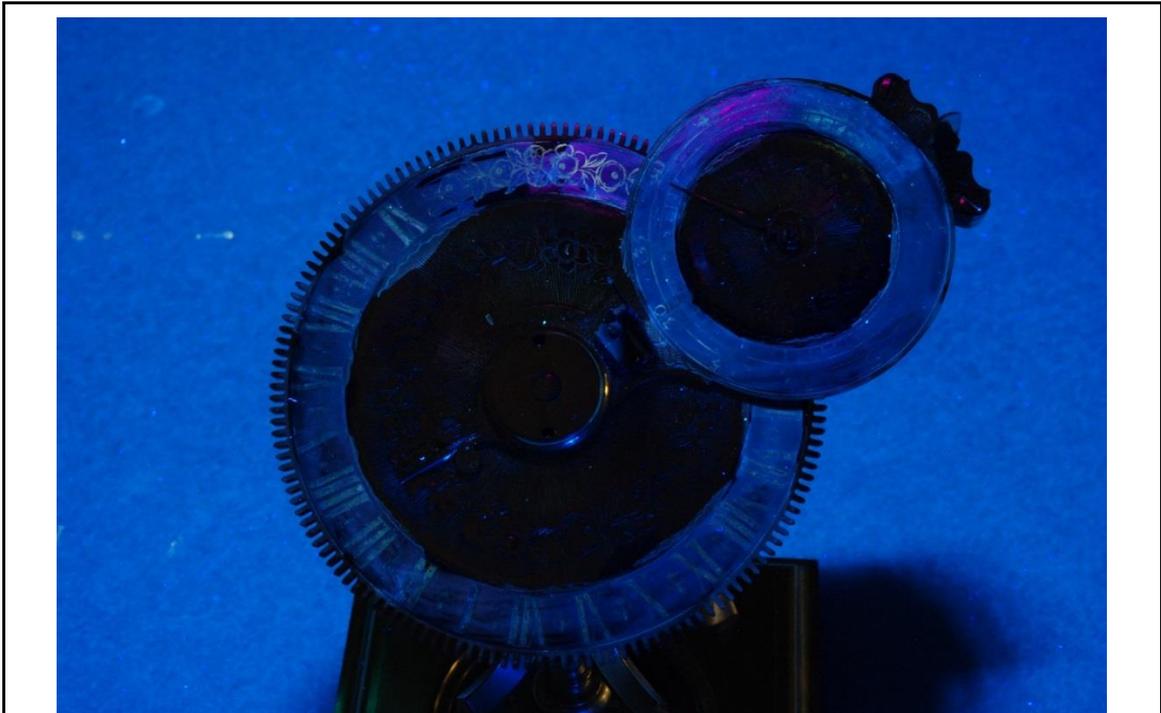
Einige Fehlstellen des Lackes (z. B. auf dem mit Blumen gravierten Stundenziffernring) sind festzustellen (Abb. 54/55). Auch einige dünnere Lackschichten sind erkennbar, unter denen sich auf dem Silber bereits Silbersulfid gebildet hat.

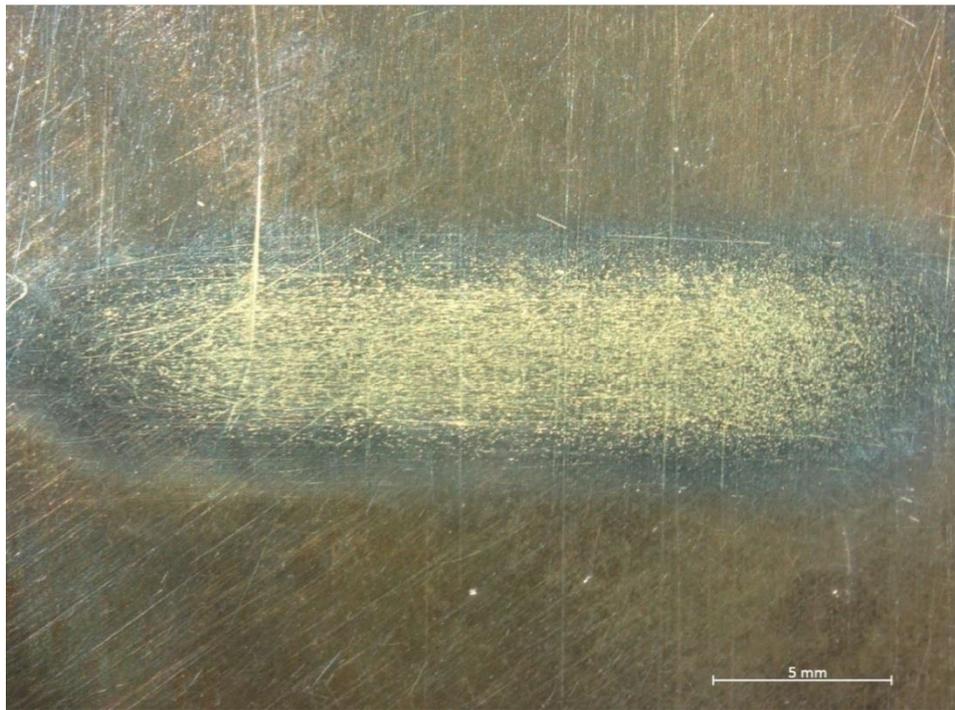
Bei der Freilegung der Vergoldung musste ein hoher Druck auf die Oberfläche aufgebracht werden. Das Silber ließ sich sehr langsam reduzieren (Abb. 75).

Abb.	Beschreibung	Dateiname	Foto	Seite
75	Mechanische Freilegung (Vergoldung) mit Champagner Kreide	Abbildung 75.jpg	Lea Hahmann	38
76	Mechanische Freilegung (Vesilberung) mit Rügener Kreide	Abbildung 76.jpg	Lea Hahmann

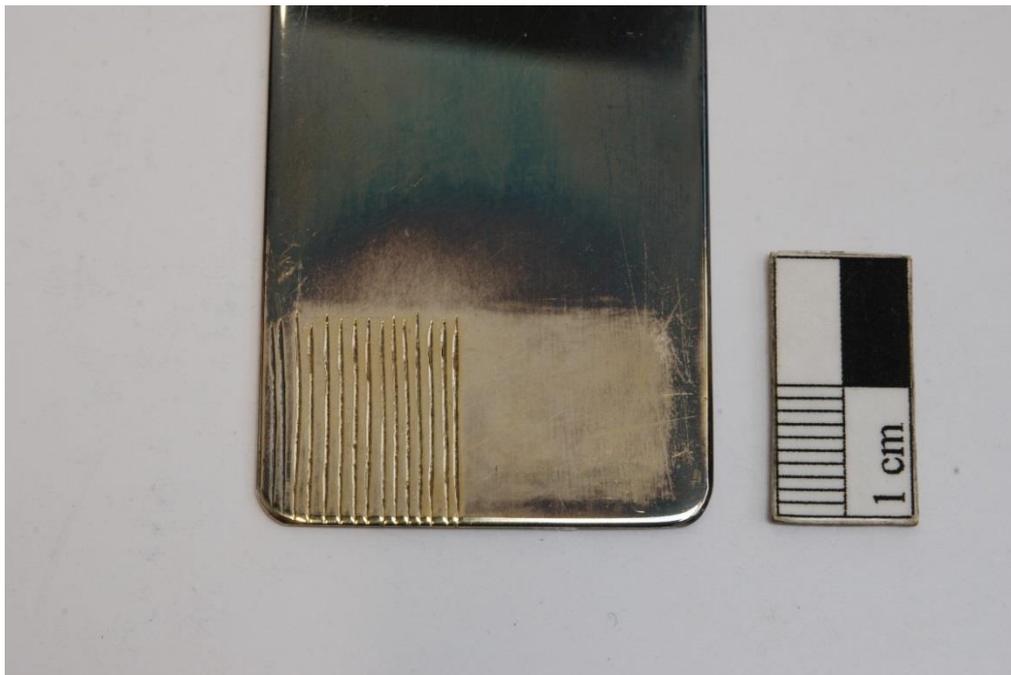
Die Patinierung war mit Rügener Kreide schwerer entfernbar und nahm einige Zeit in Anspruch. Auch hier blieben Rückstände der Patinierung in den Gravuren. Kleine Kratzer sind auf der versilberten Oberfläche sichtbar (Abb. 76/77). Der Abtrag des Silbers dauerte lange und erforderte hohen Druck (Abb. 78).
