FACHHOCHSCHULE POTSDAM  
FACHBEREICH ARCHITEKTUR UND STÄDTEBAU  
BACHELORSTUDIENGANG KONSERVIERUNG UND RESTAURIERUNG

**Minuten-Rädersonnenuhr  
aus dem Mathematisch-Physikalischen Salon:  
Untersuchungen zu schwarzen Verfärbungen auf Vergoldungen  
- deren Entstehung und Behandlung**

Bachelorthesis

Autorin: Lea Hahmann  
Martikel-Nr. 13383  
Tel.: 015738995575  
E-Mail: lea.hahmann@web.de

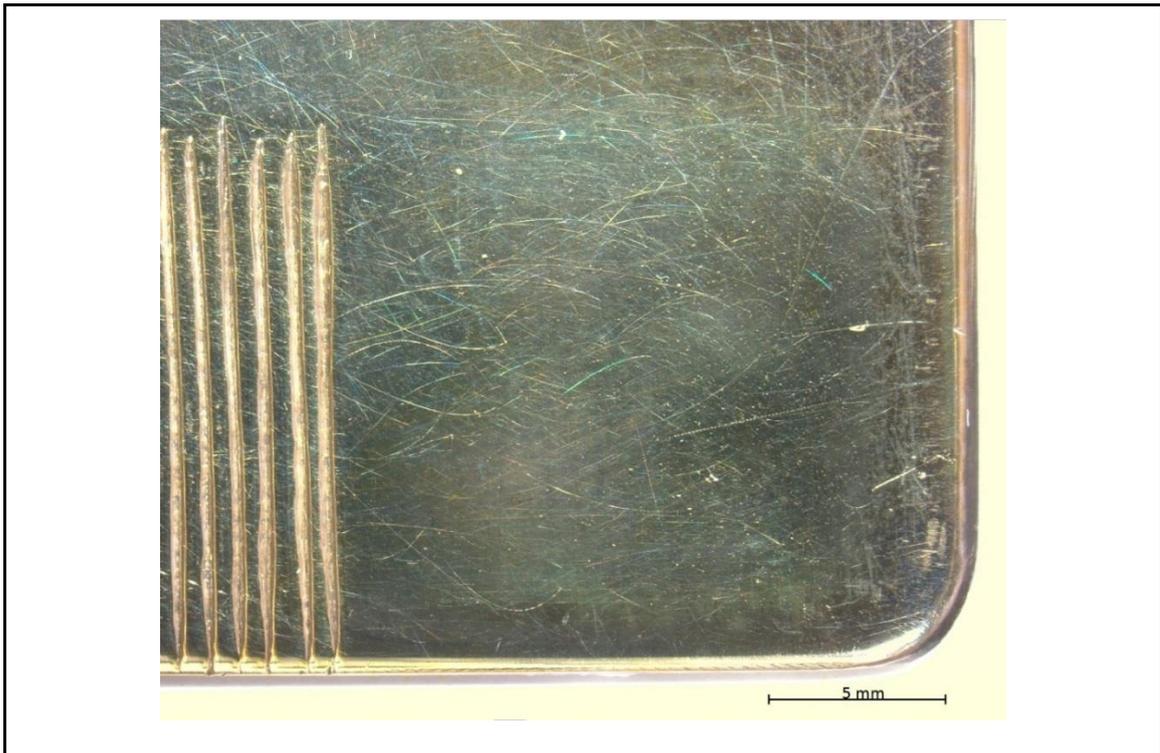
Die Patinierung war mit Rügener Kreide schwerer entfernbar und nahm einige Zeit in Anspruch. Auch hier blieben Rückstände der Patinierung in den Gravuren. Kleine Kratzer sind auf der versilberten Oberfläche sichtbar (Abb. 76/77). Der Abtrag des Silbers dauerte lange und erforderte hohen Druck (Abb. 78).

Abb.	Beschreibung	Dateiname	Foto	Seite
77	Mechanische Freilegung (Versilberung) mit Rügener Kreide	Abbildung 77.jpg	Lea Hahmann	39
78	Mechanische Freilegung (Vergoldung) mit Rügener Kreide	Abbildung 78.jpg	Lea Hahmann

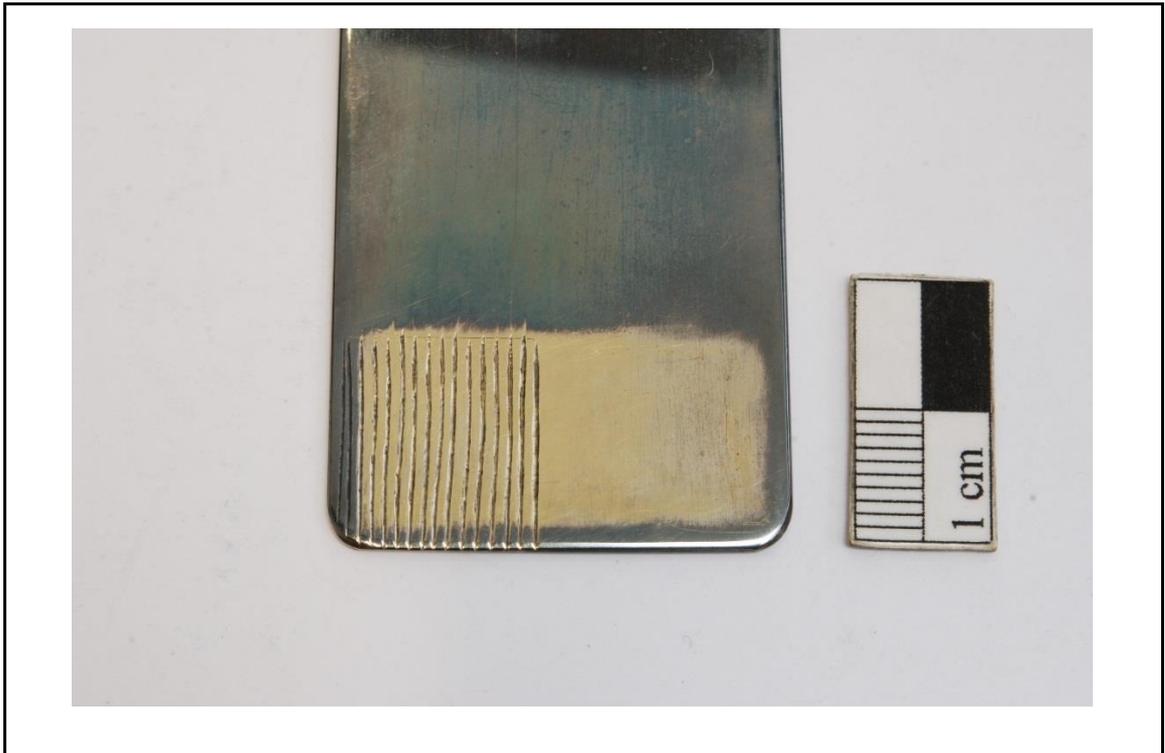
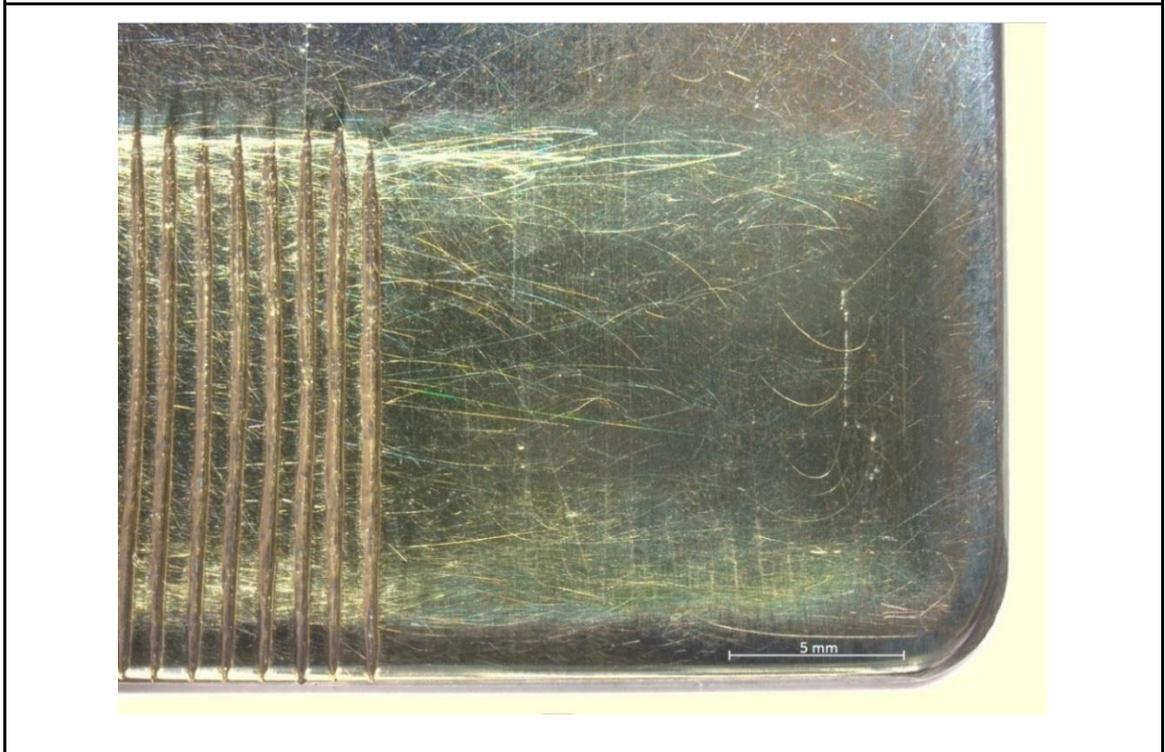
Schon nach kurzer Zeit war die Patinierung und zugleich das darunter liegende Silber entfernt. Die Patinierung konnte in den Gravuren nicht vollständig entfernt werden. Sehr starke Kratzer sind auf der Vergoldung sichtbar. Die Freilegung erfolgte relativ schnell und ohne Druck aufzubringen (Abb. 79/80).

Abb.	Beschreibung	Dateiname	Foto	Seite
79	Mechanische Freilegung (Versilberung) mit Azuran Blau	Abbildung 79.jpg	Lea Hahmann	40
80	Mechanische Freilegung (Versilberung) mit Azuran Blau	Abbildung 80.jpg	Lea Hahmann

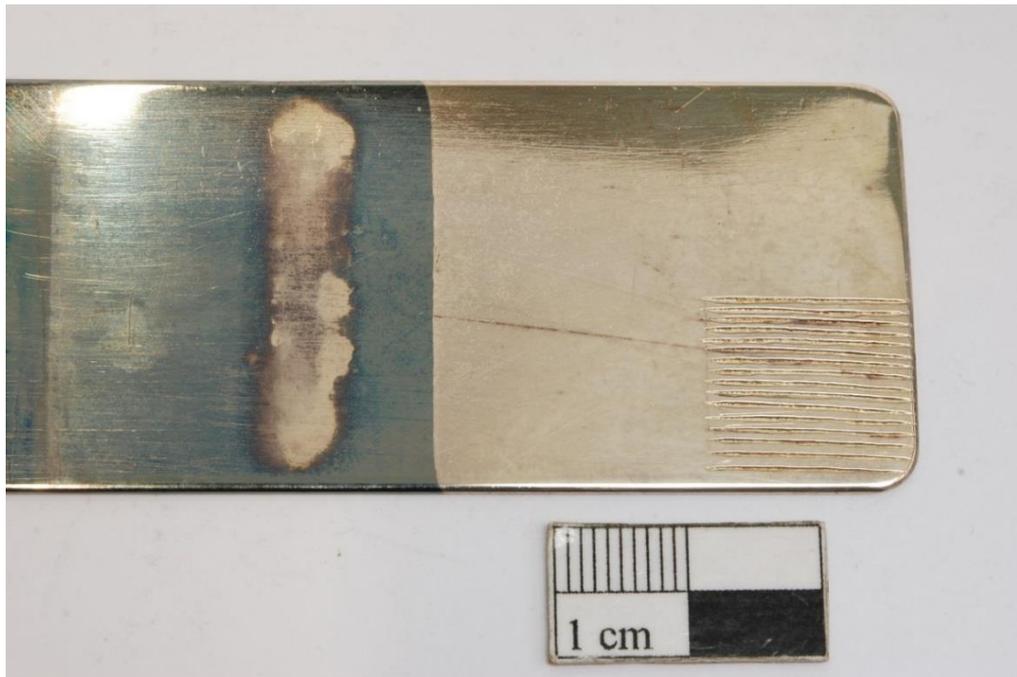
Das Silber konnte mit diesem Verfahren großflächig und selbst in den Gravuren freigelegt werden. Der punktuelle Auftrag im zweiten Versuch mittels Wattestäbchen funktionierte mäßig. Das Erscheinungsbild der Probefläche war fleckig, die Patinierung konnte dabei nicht ganz gelöst werden (Abb. 81).

Abb.	Beschreibung	Dateiname	Foto	Seite
81	Chemische Freilegung, Rezept 1 mit Thioharnstoff, lokaler Auftrag links	Abbildung 81.jpg	Lea Hahmann	41
82	Chemische Freilegung, Rezept 2 mit Thioharnstoff, lokaler Auftrag links	Abbildung 82.jpg	Lea Hahmann

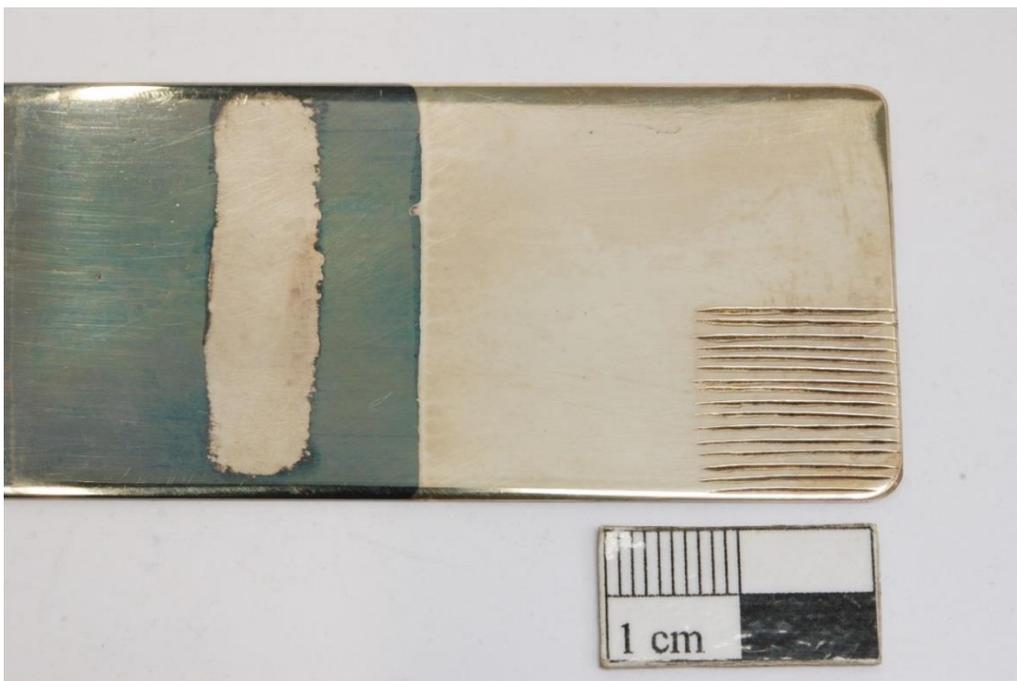
Schon nach 2 Minuten konnte die Versilberung freigelegt werden. Die Gravuren wiesen keine Rückstände der Patinierung auf. Ebenso funktionierte der lokale Auftrag mittels Wattestäbchen sehr gut (Abb. 82).

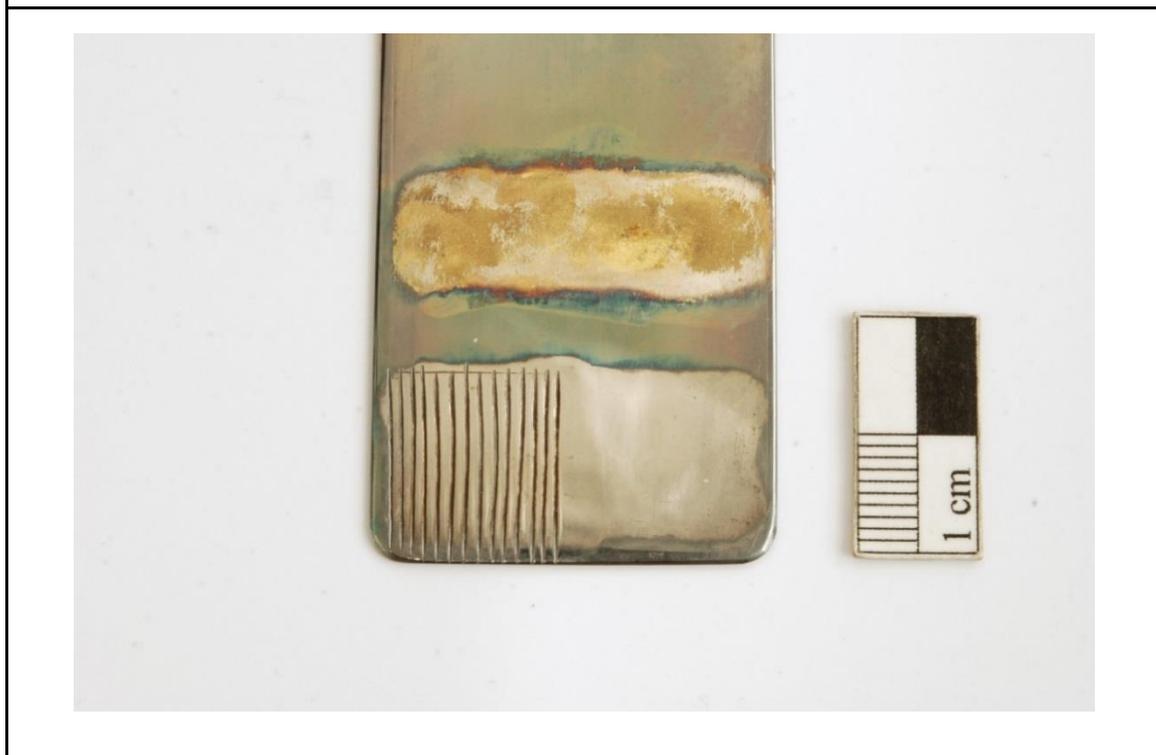
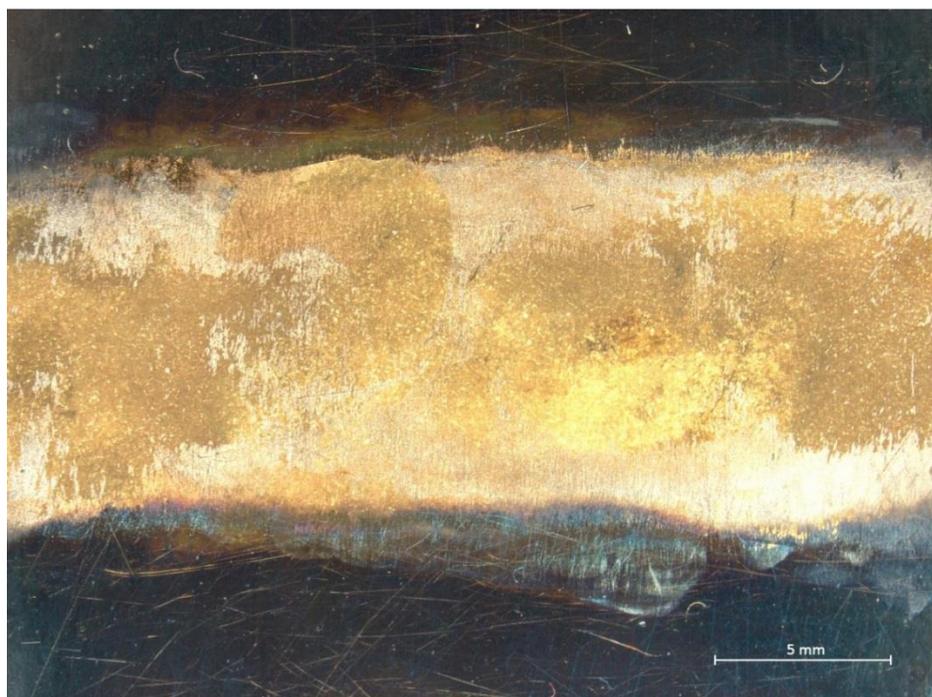
Beim Umkehrprozess kam es zu einem fleckigen, rauen und messingfarbenen Erscheinungsbild der Oberfläche. Die Vergoldung wurde bei dem Prozess angegriffen bzw. war mit dem Silber entfernt worden (Abb. 84/85). Möglicherweise kann dies an der galvanisch aufgetragenen Vergoldung liegen, die anders als eine Feuervergoldung, sehr dünn ist und nicht so eine geschlossene Schicht und feste Haftung auf dem Messing besitzt.

Abb.	Beschreibung	Dateiname	Foto	Seite
83	Chemische Freilegung mit Heißdampf	Abbildung 83.jpg	Lea Hahmann	42
84	Elektrolytische Freilegung	Abbildung 84.jpg	Lea Hahmann

Abb.	Beschreibung	Dateiname	Foto	Seite
85	Elektrolytische Freilegung	Abbildung 85.jpg	Lea Hahmann	43
86	Laser Freilegung	Abbildung 86.jpg	Lea Hahmann

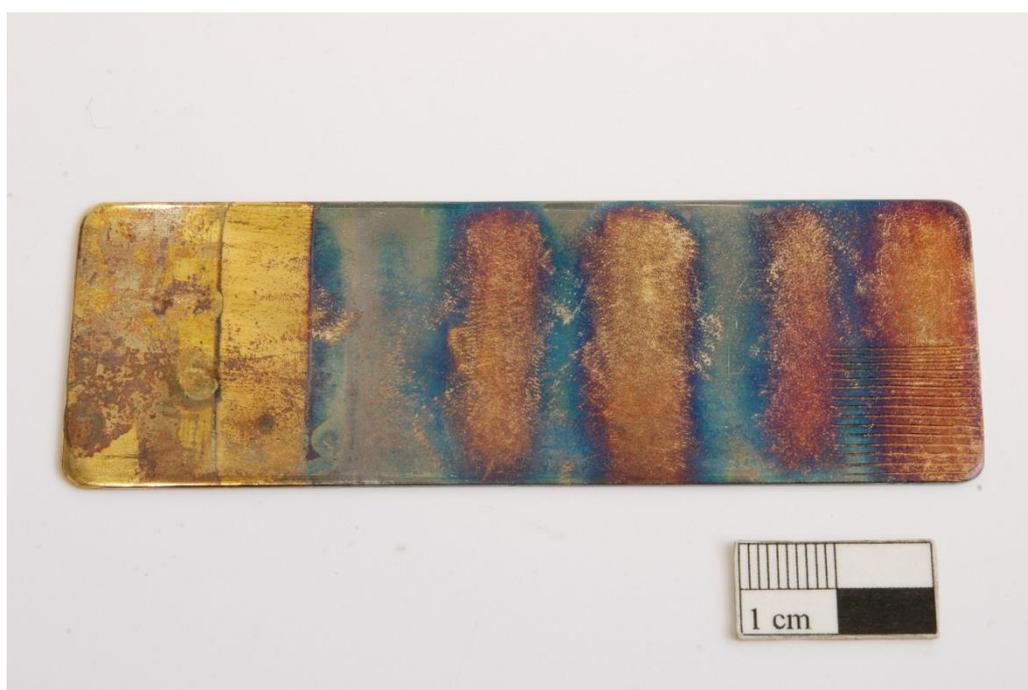
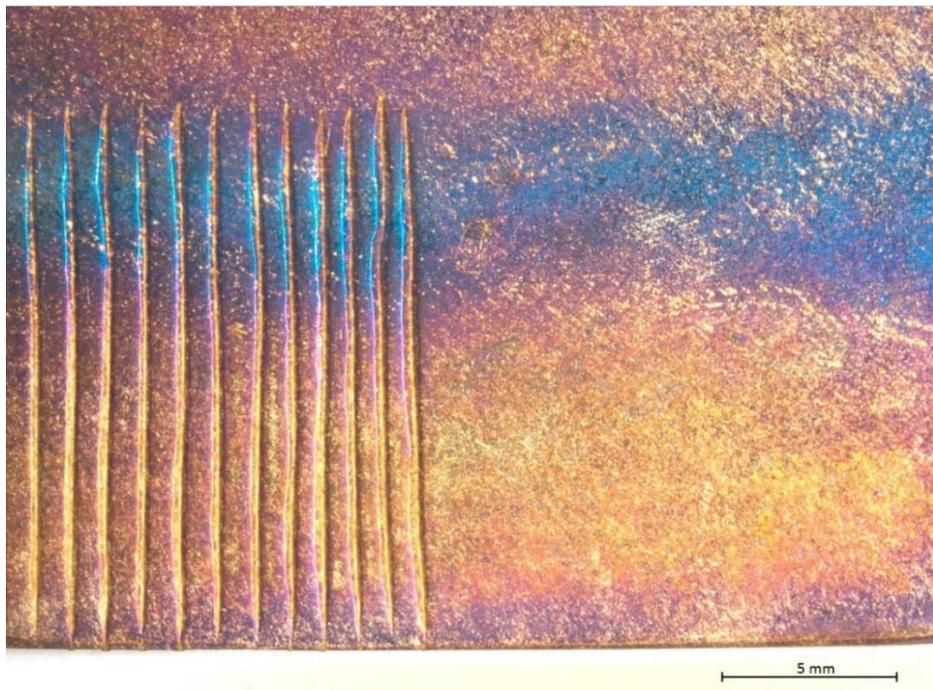
Die Laser-Freilegung wurde an der Fachhochschule Potsdam in der Stein-Werkstatt mit dem Thales Laser NL 201 durchgeführt. Bei der geringsten Stufe (Frequenz: 4, Energie: 3) war ein punktueller Abtrag der Patinierung sichtbar (Abb. 88). Bei höheren Stufen (Frequenz: 1, Energie: 3 - 10) wurde auch das Silber, durch sehr kleine punktuelle Absprengungen, abgetragen. Bei der Freilegung kam es zu einem Wärmeeintrag, der sich in lila verfärbten Stellen an Randbereichen und bei der höchsten Energie 10 auf der Fläche zeigte. Unter dem Mikroskop konnten auch Schäden, in Form von kleinen punktuellen Abplatzungen, auf der Vergoldung ausgemacht werden (Abb. 86/87).

Abb.	Beschreibung	Dateiname	Foto	Seite
87	Laser Freilegung, Wärmeeintrag	Abbildung 87.jpg	Lea Hahmann	44
88	Laser Freilegung, punktueller Abtrag	Abbildung 88.jpg	Lea Hahmann

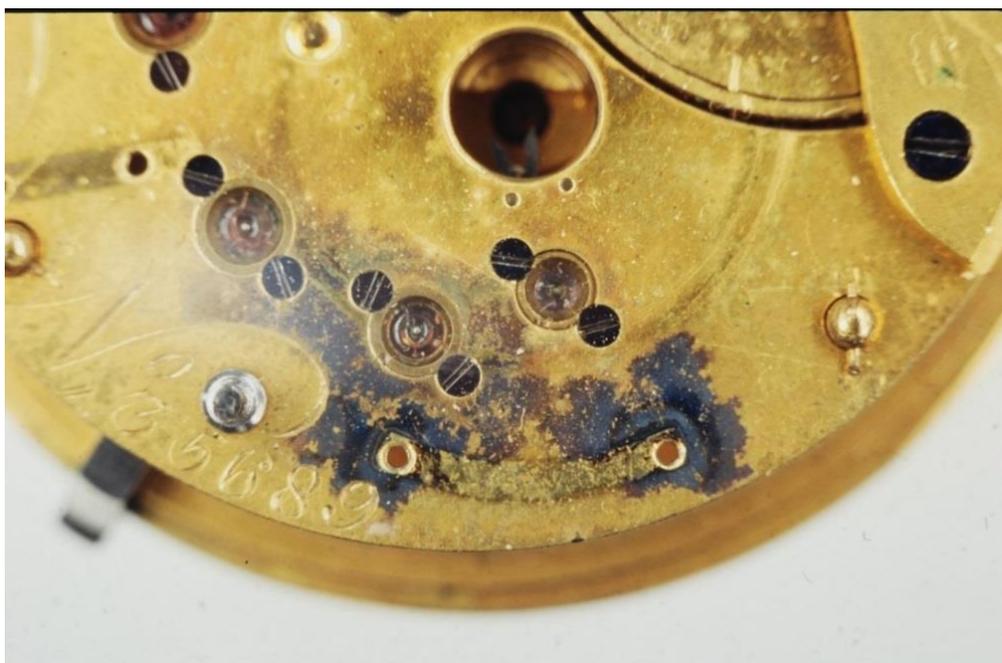
Abb.	Beschreibung	Dateiname	Foto	Seite
89	Schwarze Verfärbungen auf Platine, Inv.-Nr. D IV a 223	Abbildung 89.jpg	Lea Hahmann	45
90	Schwarze Verfärbung auf Aigrette, Inv.-Nr. VIII 24	Abbildung 90.jpg	Lea Hahmann

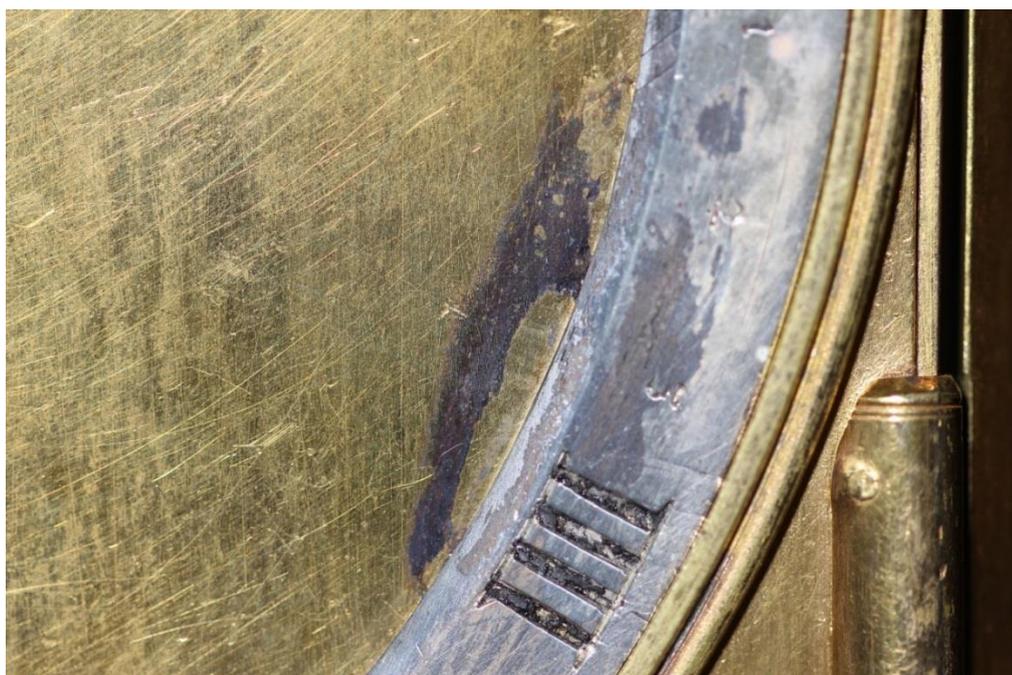
Abb.	Beschreibung	Dateiname	Foto	Seite
91	Schwarze Verfärbungen auf Bürgi-Uhr	Abbildung 91.jpg	Lea Hahmann	46
92	Schwarze Verfärbungen auf Säule von Baldewein-Uhr, Inv.-Nr. D IV d 4	Abbildung 92.jpg	Lea Hahmann

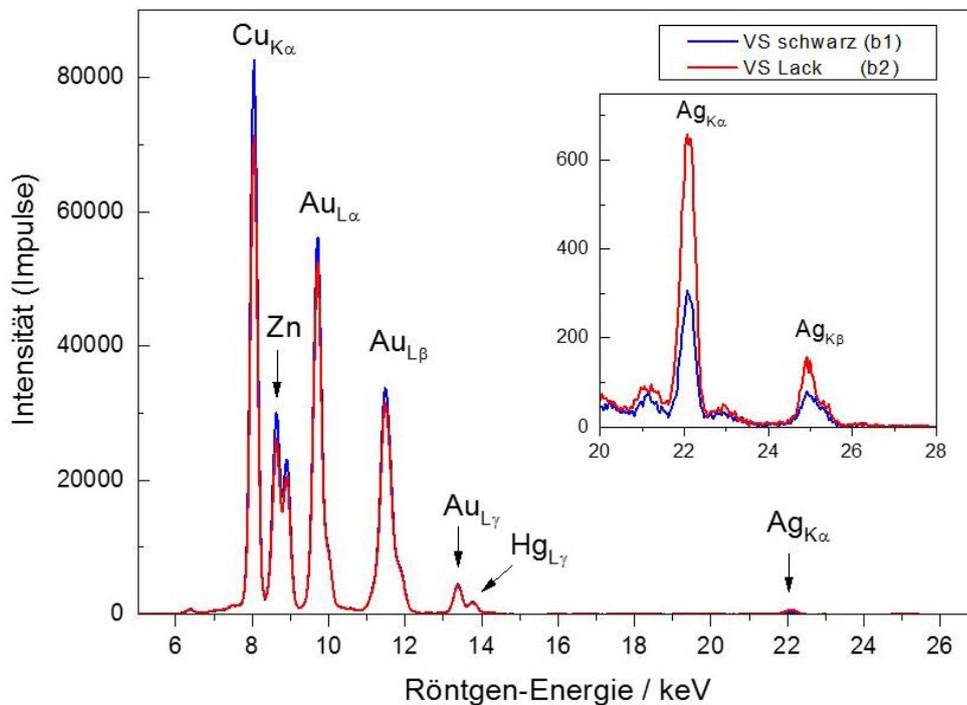
Vergleich der Verfärbungen mit der daneben liegendem Messpunkt auf Vergoldung mit Lack

Auf der schwarzen Verfärbung wurden höhere Cu-/ Zn- und Au-Anteile detektiert. Vermutlich kommt durch den auf der Vergoldung liegende Lack weniger Strahlung hindurch. Daher werden geringere Anteile des Untergrundmaterials auf der Vergoldung gemessen. Auf der Vergoldung wurde ein höherer Silberanteil (650 Impulse) als auf der Verfärbung (300 Impulse) gemessen. Bisher ist dessen Ursache noch unklar.

*Schlussfolgerung: Auf der Vergoldung mit Lack, in der Nähe der schwarzen Verfärbungen wurden höhere Silberanteile gemessen.*

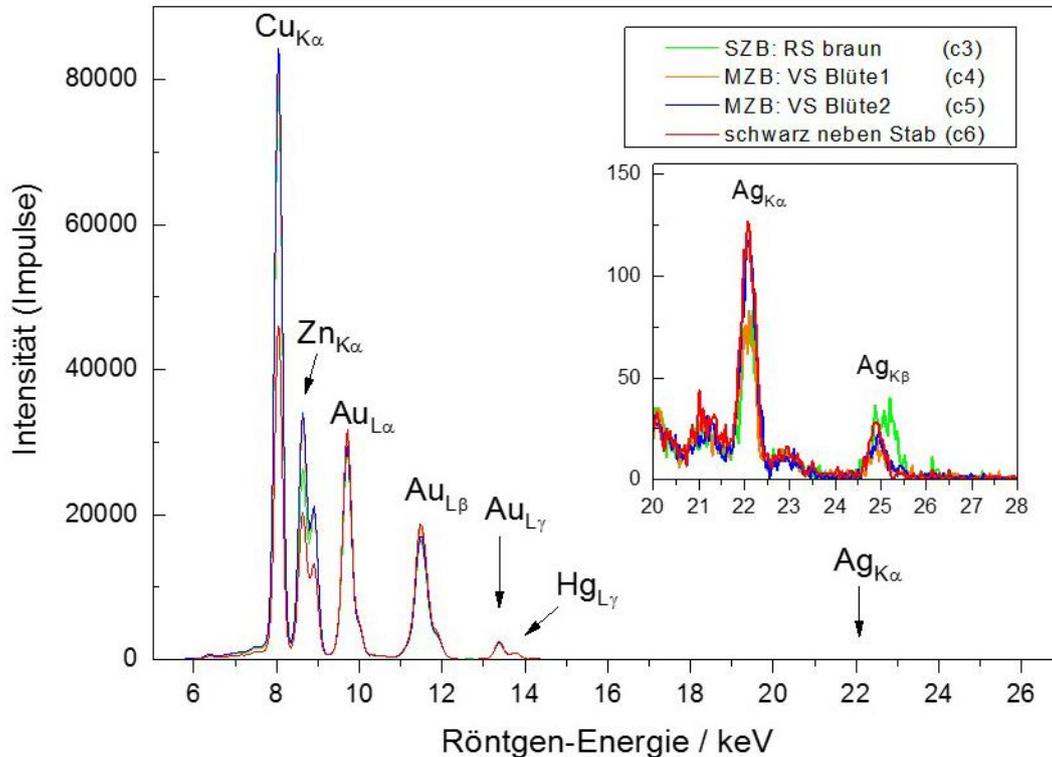
Vergleich der schwarzen und braunen Verfärbungen auf MZB und SZB

Auf der braunen und schwarzen Verfärbungen des Minutenzifferblattes wurden gleiche Cu-/ Zn-/ Au- und Hg-Anteile detektiert. Auf dem Stundenzifferblatt wurde weniger Zn nachgewiesen. Die schwarze Verfärbung neben der Projektionsfläche besitzt einen minimal höheren Au-Anteil, dadurch kann vermutlich weniger vom Untergrundmaterial gemessen werden. Der Cu- und Zn-Gehalt sinkt daher fast um die Hälfte. An dieser Stelle, sowie an der schwarzen Verfärbung (MZB) wurde am Meisten Ag (125 Impulse) gefunden. Auf den braunen Verfärbungen der Zifferblätter wurden lediglich 75 Impulse detektiert.

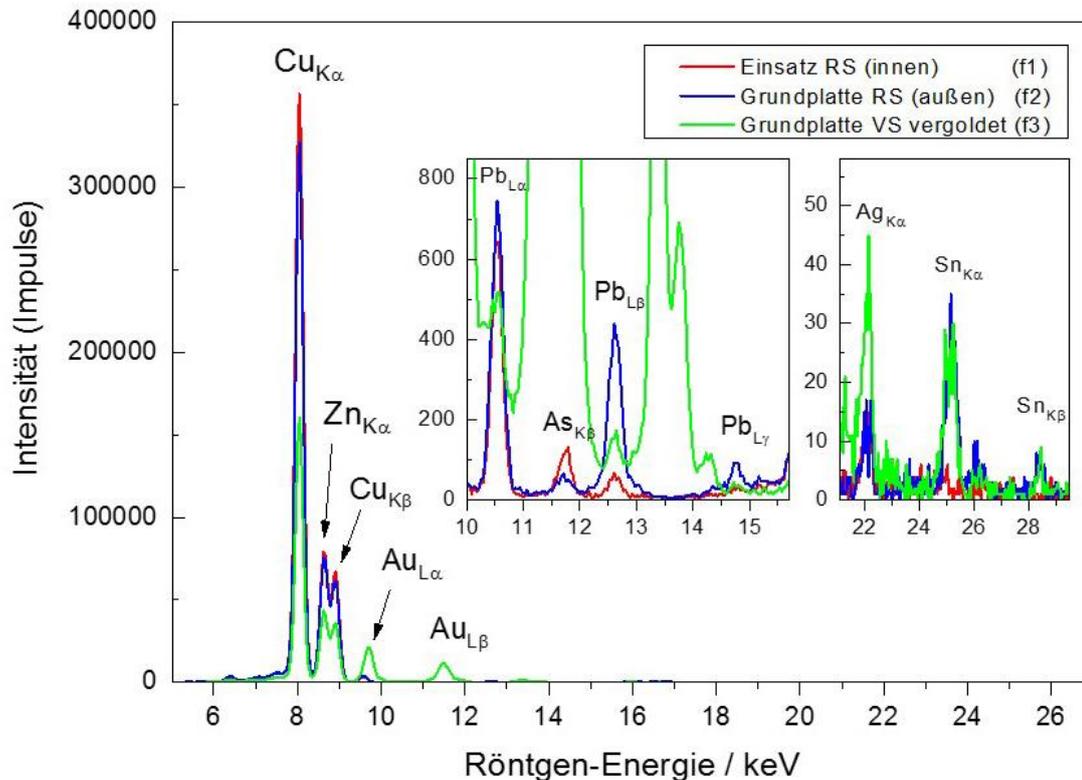
Vergleich des Messings und der Vergoldung auf der Grundplatte

Auf der Vorderseite der Grundplatte ist Gold detektiert worden, dadurch verringern sich die Cu-/ Zn-Werte. Der eingesetzte Kreis besitzt minimal höhere Cu-/ Zn-Anteile als die Rückseite der Grundplatte. Außerdem sind beim Kreis geringe Arsen-Anteile (100 Impulse) gemessen worden.

Auf der Rückseite und Vorderseite wurden Spuren von Zinn (30-45 Impulse) gemessen. Da es nur kleine Mengen sind, kann man von einem unbeabsichtigt eingebrachten Nebenbestandteil ausgehen.

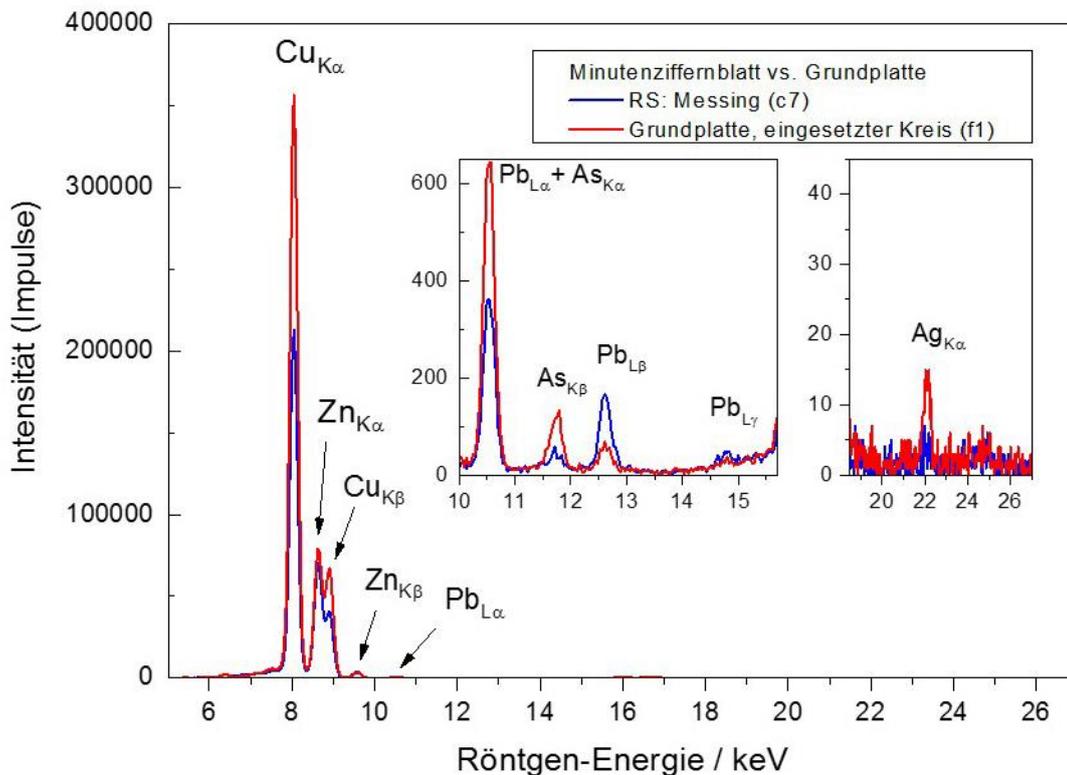
Minutenzifferblatt, Grundplatte:

Vergleich des Messings der Grundplatte (eingesetzter Kreis) und des Minutenzifferblattes

Der eingesetzte Kreis besitzt doppelt so viel Cu und Zn wie das Messing des MZB. Außerdem ist eine Spur Arsen (>100 Impulse) vorhanden und fast kein Blei (50 Impulse). Blei (<200 Impulse) wurde beim MZB gefunden.

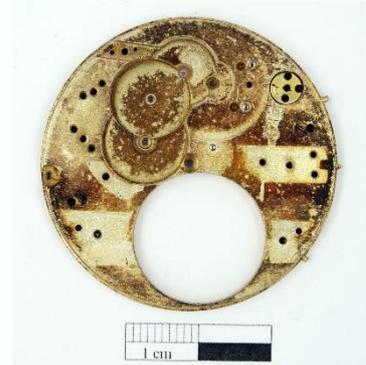
Abb. 1: Platine mit schwarzen Verfärbungen

Das Phänomen, dass Silber durch eine Vergoldung hindurch diffundiert, ist bei vielen Objekten nachgewiesen worden. Um die Auflagerungen, die durch „Diffusion“ oder durch anderweitige Prozesse (im Fall der Sonnenuhr) entstanden sind, vergleichen zu können, wurden Messungen an einer Platine durchgeführt. Diese Platine besteht aus Messing, welches versilbert und anschließend vergoldet wurde. Sie weist großflächige schwarze Verfärbungen auf, die auf eine Silberdiffusion zurückzuführen sind.

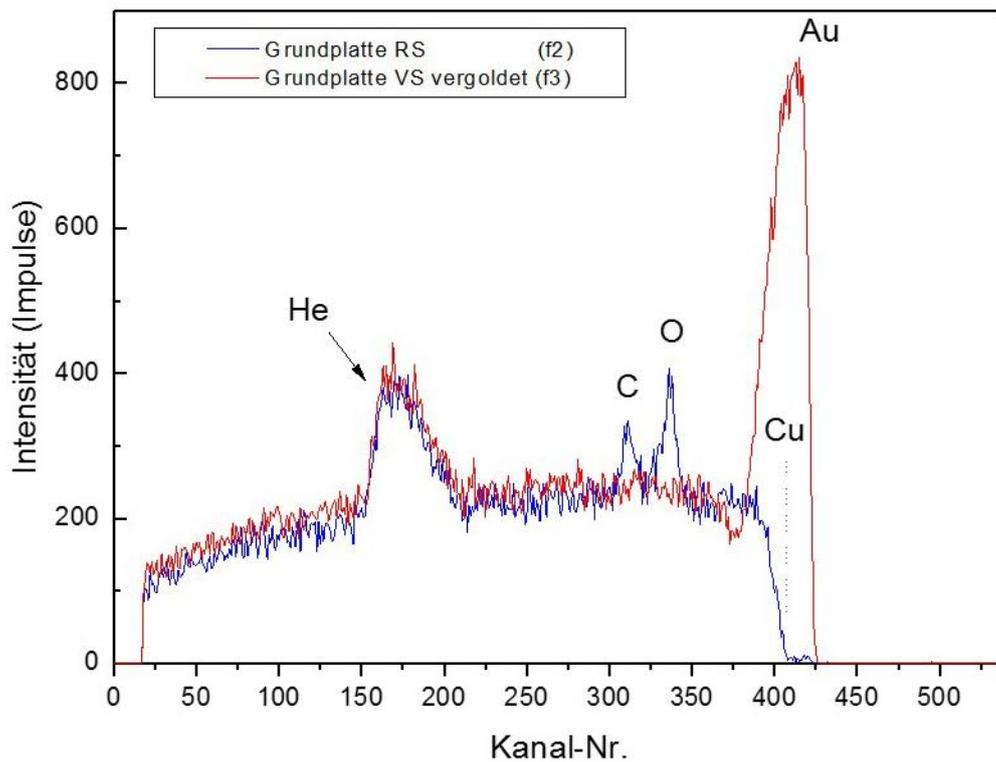
### Grundplatte:

Vergleich des Messings und der Vergoldung auf der Grundplatte

Auf der Vorderseite ist die Vergoldung sehr gut als Schicht sichtbar. Die zu erwartende Kanal-Nummer des Cu ist bei der Unterseite etwas verschoben, d. h. dass sich etwas auf dem Messing befindet. Dies wird durch den sichtbaren Kohlen- und Sauerstoff untermauert. Da die Unterseite etwas glänzt, kann es sich um eine Beschichtung (z. B. Wachs) oder um eine Verschmutzung handeln.

*Schlussfolgerung: Die Unterseite der Grundplatte wurde beschichtet oder ist verschmutzt.*

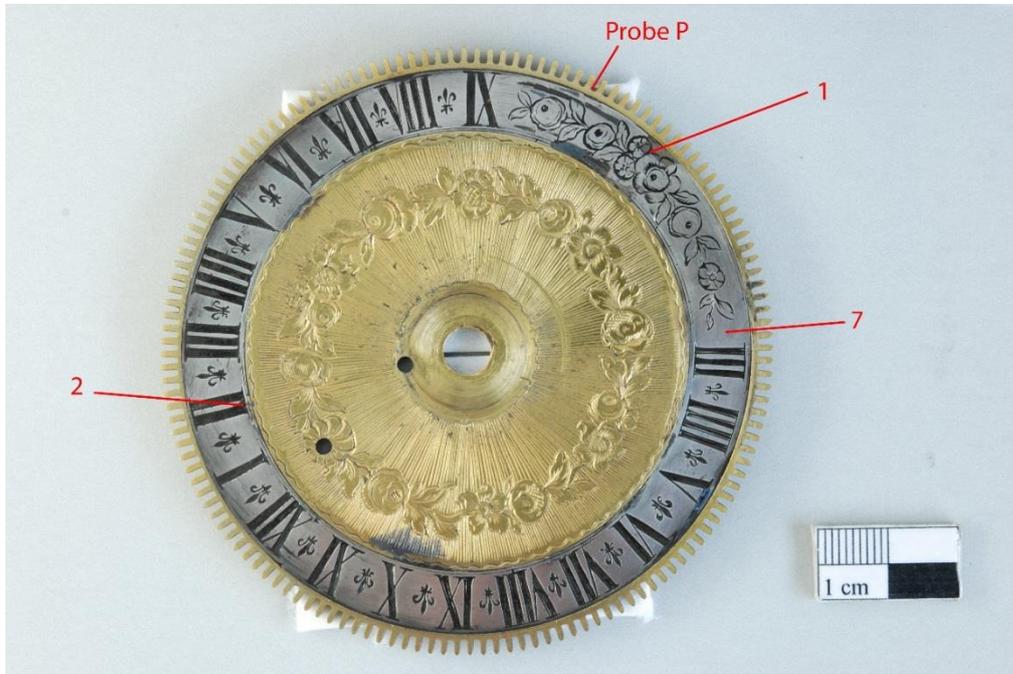
Stundenzifferblatt Vorderseite:

1: Schwarze Einlage (ohne Überzug) 2: Schwarze Einlage (ohne Überzug)  
7: transparenter Überzug Probe P: Rest Putzmittel

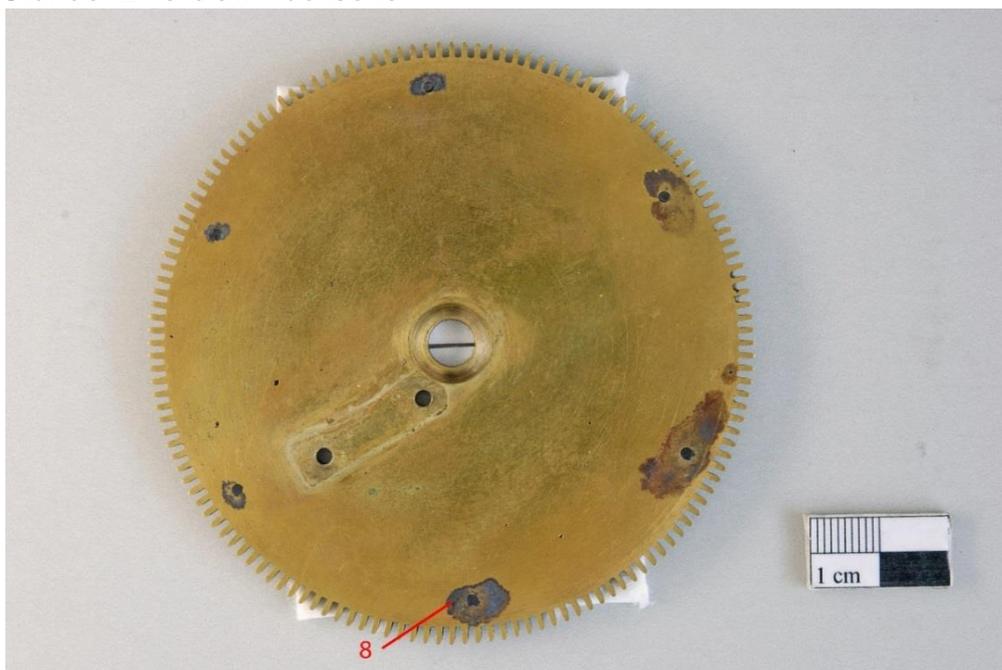
Stundenzifferblatt Rückseite:

8: Putzmittelfleck (?)

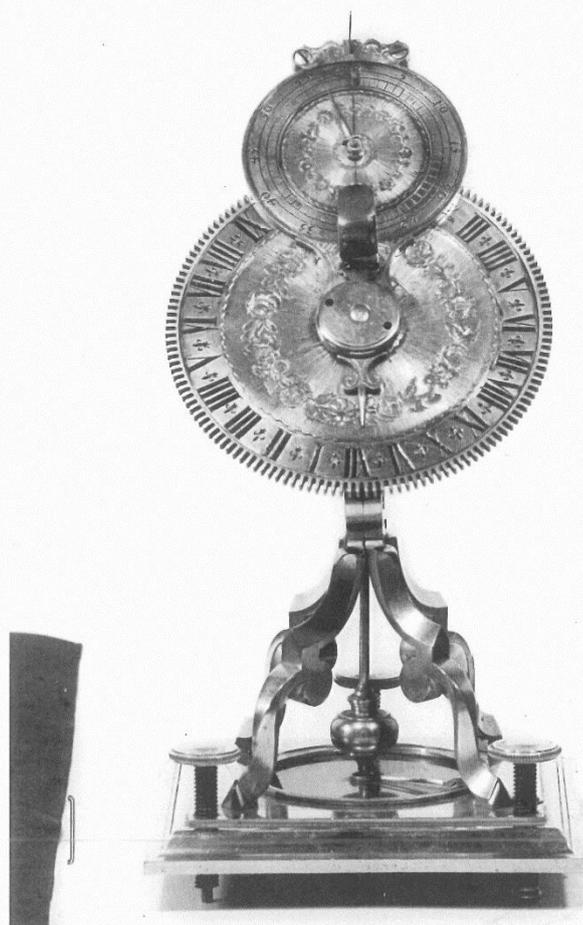
Photo

Alle silbernen Bauteile sind zum Teil schwarz angelaufen. Die  
Messing vergoldeten Teile sind durch Abnutzung und Alterung an  
einigen Stellen beschädigt.
